DIAGNÓSTICO TÉCNICO No. DI-5740
SUBDIRECCIÓN DE EMERGENCIAS
COORDINACIÓN DE ASISTENCIA TÉCNICA
RADICADO 2011ER5967 EVENTO No. 114934

ATENDIÓ:	NANCY CONSTANZA PEÑA SANCHEZ			SOLICITANTE:	
COE:	30	MOVIL:	22	Director de Construcción y Conservación del Colegio ALFREDO IRIARTE SEDE A	
FECHA:	07 de Junio de 2011	HORA:	3:30 pm	VIGENCIA: Temporal mientras no se modifique significativamente las condiciones físicas del sector

DIRECCIÓN:	Transversal 5J # 48f-69 Sur	ÁREA DIRECTA:	1.400 m ²				
BARRIO:	Los Chircales	POBLACIÓN ATENDIDA:	3070				
UPZ:	54-Marruecos	FAMILIAS	3070	ADULTOS	70	NIÑOS	3000
LOCALIDAD:	19-Ciudad Bolívar	PREDIOS EVALUADOS	1				
CHIP:	AAA0010EFKL	DOCUMENTO REMISORIO	CR-12942

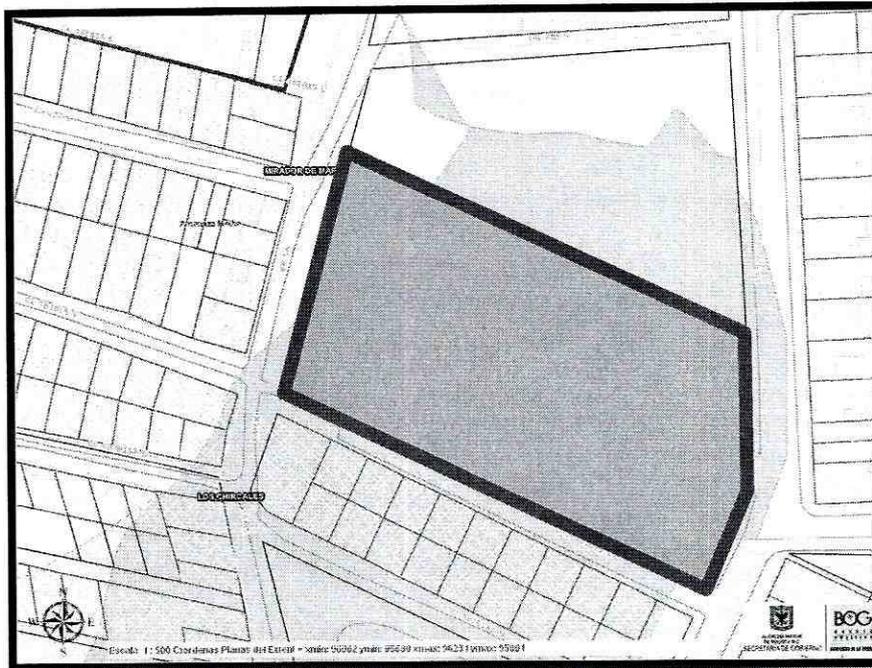
De acuerdo con el Plano Normativo de Amenaza por Remoción en Masa del Plan de Ordenamiento Territorial de Bogotá - POT (Decreto 190 de 2004, por el cual se compilan los decretos 619 de 2000 y 469 de 2003), el sector donde se localiza el predio de la referencia se encuentra catalogado en Amenaza Alta por Fenómenos de Remoción en Masa (Figura 1).

Figura 1. Plano de Amenaza por remoción en masa en el barrio Los Chircales el cual presenta "Amenaza Alta" de acuerdo al POT.

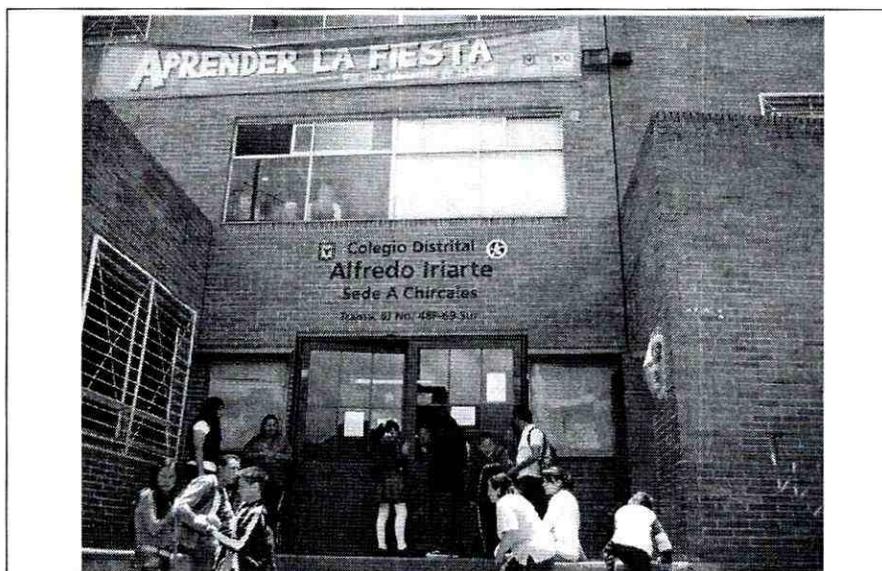
Adicionalmente, El colegio Alfredo Iriarte Sede A del barrio los Chircales de la localiad Rafael Uribe Uribe, es una construcción conformada por edificaciones de tres (3) niveles con una edad estimada no mayor a los 15 años, de igual forma de acuerdo a la inspección visual, por su edad, tipología arquitectonica y uso, es probable que posea una estructura porticada en concreto reforzado, con losas de entrepisos aligeradas con

muros perimetrales en mampostería, se destaca que no se observaron fisuras, grietas u otro tipo de patologías que indiquen compromiso en la estabilidad y funcionalidad de la construcción (Ver Fotografía 1).

Foto 1. Fachada principal del Colegio Alfredo Iriarte Sede A, Barrio los Chircales donde se evidencian las buenas condiciones de la estructura que lo conforma.

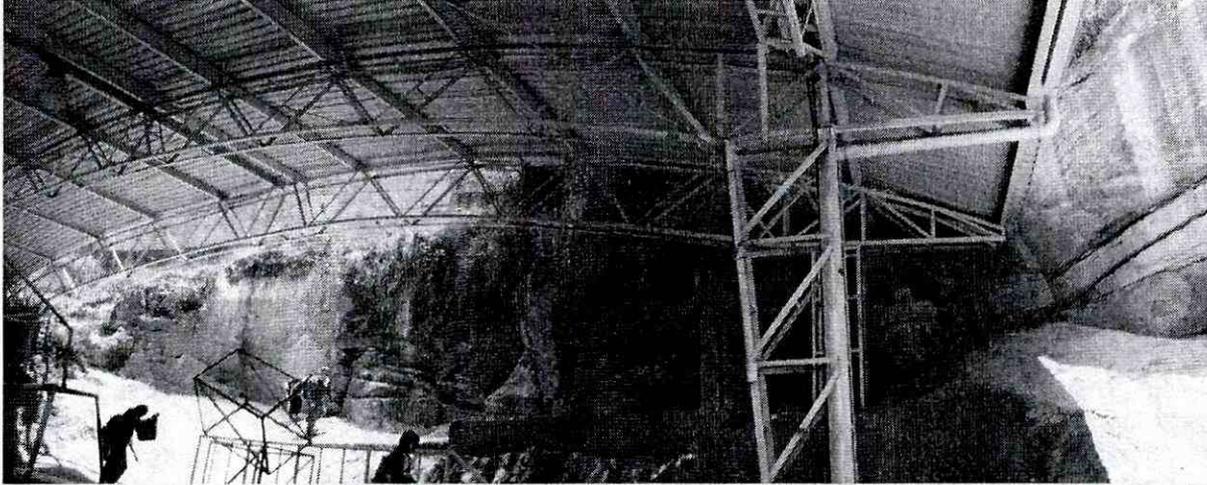
Se presentaron pequeños desprendimientos de material (Fragmentos de roca) de un talud de corte rocoso, realizado posiblemente para el emplazamiento del Colegio Distrital Alfredo Iriarte Sede A, localizado en el barrio Los Chircales de la localidad de Rafael Uribe Uribe, el volumen de material movilizado es de aproximadamente 0.3 m³, los cuales se depositaron hacia la parte baja del talud de corte cerca a la cancha múltiple del Colegio, sin embargo, no generaron afectaciones a las instalaciones del mismo ni a la integridad de los alumnos del plantel educativo.

El talud de corte rocoso tiene una geometría irregular con alturas variables entre 1.0m y 4.5m aproximadamente y una longitud entre 15m y 20 m, con pendiente de tendencia vertical cercana a los 90 °, dicho talud rocoso de acuerdo a la inspección visual, corresponde a la formación regadera compuesta por areniscas conglomeráticas de composición cuarzofeldespaticas y areniscas de color gris claro, la estratificación de la roca y la inclinación de los buzamientos en el sentido opuesto al corte hacen que las condiciones de dicho talud sean aceptables. Sin embargo debido a la falta de un sistema adecuado para el manejo de las aguas de escorrentía superficial en la parte alta y la existencia de capa vegetal hacen que se generen desprendimientos locales de fragmentos de roca por la composición de arcillas entre cada estrato.

Entre las posibles causas que generaron los desprendimientos locales de fragmentos de roca, se resalta la falta de un sistema para el manejo de las aguas de escorrentía superficial a lo largo de todo el talud, el alto grado de saturación de la capa vegetal y la falta de medidas de protección en el mismo.

De no adelantarse a lo largo de todo el talud de corte las obras de drenaje superficial y subsuperficial, además del mantenimiento y/o retiro de la capa vegetal que cubre dicho talud, se podrían presentar nuevos y mayores desprendimientos de material y causar afectaciones en la zona de la cancha múltiple que queda al costado oriental hacia la parte baja del talud de corte rocoso comprometiendo la funcionalidad de la misma, adicionalmente ya que dicho talud se encuentra hacia el interior del Colegio podría afectar la integridad física de los alumnos del plantel educativo.

Foto 2. Talud de corte rocoso al interior de establecimiento educativo Alfredo Iriarte Sede A barrio Los Chircales Localidad Rafael Uribe Uirbe

- ✓ A la Secretaria de Educación Distrital SED responsable del predio en la Transeversal 5J # 48F-69 Sur, implementar las medidas necesarias que permitan estabilizar el talud de corte rocoso, posiblemente realizado para el emplazamiento de las instalaciones del Plantel Educativo Alfredo Iriarte Sede A y un

sistema para el manejo de las aguas de escorrentía superficial y subsuperficial, para lo cual es necesario contar con el apoyo de personal idóneo; quien deberá determinar el tipo de obra a implementar, garantizando que se cumplan los requerimientos establecidos por la normatividad vigente y las licencias respectivas.
