| | <h2>DIAGNÓSTICO TÉCNICO</h2> | Código: | GAR- FT - 03 |

DIAGNÓSTICO TÉCNICO – DI No. 5747
SUBDIRECCIÓN DE EMERGENCIAS
COORDINACIÓN DE ASISTENCIA TÉCNICA
EVENTOS 229191

| DIRECCIÓN | Carrera 16 No. 14 - 82 | ÁREA DIRECTA | 932 m ² | | | | |

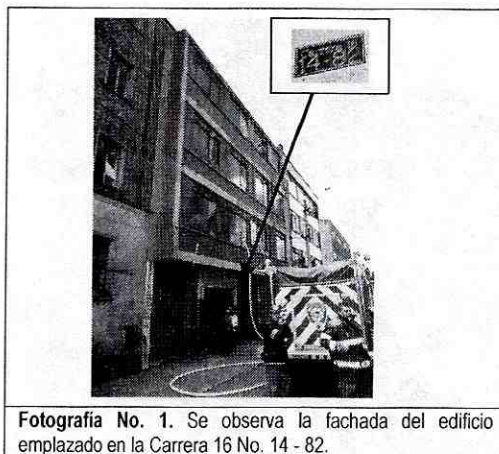
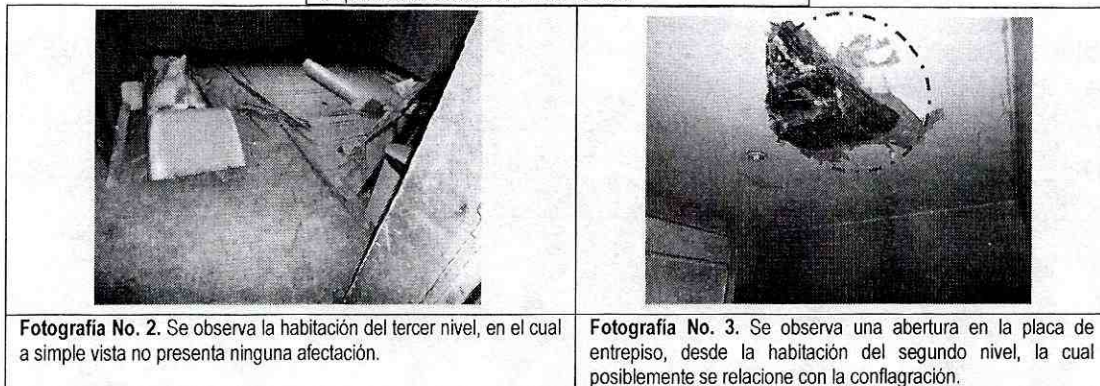
4. REGISTRO FOTOGRÁFICO

En la inspección visual se observa desde la habitación del segundo nivel en la placa de entrespiso, una abertura de 0.60 metros de diámetro, la cual posiblemente tuvo lugar por la conflagración del tercer nivel; adicionalmente, se verificó el cuarto nivel y aparentemente no sufrió ningún tipo de afectación, sin embargo, no fue posible precisar dicha condición al momento de la inspección, por tal razón se realizó restricción parcial de uso de manera temporal y preventiva de las habitaciones del segundo, tercer y cuarto nivel, las cuales quedaron inhabilitadas temporalmente hasta tanto se garanticen las condiciones de seguridad de las mismas.

En el predio de la Carrera 16 No. 14 – 82, se emplaza un edificio de cuatro (4) niveles, el cual posiblemente cuenta con un sistema estructural de muros de carga en mampostería no reforzada en arcilla recocida (tolete), y un diafragma flexible en madera (placas de entrespiso), compuesto por vigas y listones, contando

con cubierta liviana en tejas de asbesto cemento a dos aguas, soportada por un entramado en madera que a su vez se encuentra apoyado sobre los muros perimetrales del mismo. En el primer nivel del edificio se localiza un local comercial, y el resto de niveles se disponen como unidades habitacionales de apartamentos, en el cual se evidencian deficiencias constructivas relacionadas con la ausencia de adecuados elementos estructurales de confinamiento y amarre del tipo columnas y vigas; adicional a esto, se identifica el deterioro de la estructura y las placas de entrecimso en general, lo que posiblemente se relacione a la edad de la edificación, al material de construcción y a la falta de un mantenimiento y reforzamiento estructural adecuado.

- Al responsable o responsables del edificio emplazado en la Carrera 16 No. 14 – 82, del Sector Catastral San Victorino de la Localidad de Mártires, acatar la solicitud de restricción temporal y preventiva de las habitaciones localizadas en el costado nor-oriental del predio en el 2do, 3ro y 4to nivel, hasta tanto se tomen las medidas pertinentes, y se garanticen las condiciones óptimas de seguridad, estabilidad y habitabilidad de las mismas.

- En caso de no existir restricciones o condicionamientos al uso del suelo, se recomienda a los responsables del Edificio emplazado en la Carrera 16 No. 14 – 82, implementar acciones para el mejoramiento, reforzamiento estructural y mantenimiento de la edificación en comento. Dichas acciones deben ser ejecutadas con el apoyo de personal idóneo, garantizando que se cumplan los requerimientos establecidos en el Decreto No. 926 del 19 de Marzo de 2010, Reglamento Colombiano de Construcción Sismo Resistente NSR – 10, de acuerdo con la normatividad vigente para el sector, para lo cual se deben tramitar los permisos y licencias respectivos.
