DIAGNÓSTICO TÉCNICO No. 5748
SUBDIRECCIÓN DE EMERGENCIAS
COORDINACIÓN DE ASISTENCIA TÉCNICA
RADICADO FOPAE 2010ER4066

DIRECCIÓN:	Carrera 78 A No. 65 A - 65 Sur Carrera 78 A No. 65 A - 59 Sur	ÁREA DIRECTA:	100 m ²				
BARRIO:	El Llanito (Legalizado)	POBLACIÓN ATENDIDA:	19				
UPZ:	85 - Bosa Central	FAMILIAS	5	ADULTOS	15	NIÑOS	4
LOCALIDAD:	7- Bosa	PREDIOS EVALUADOS	1				
CHIP	AAA0051PRNN	DOCUMENTO REMISORIO	CR-12988

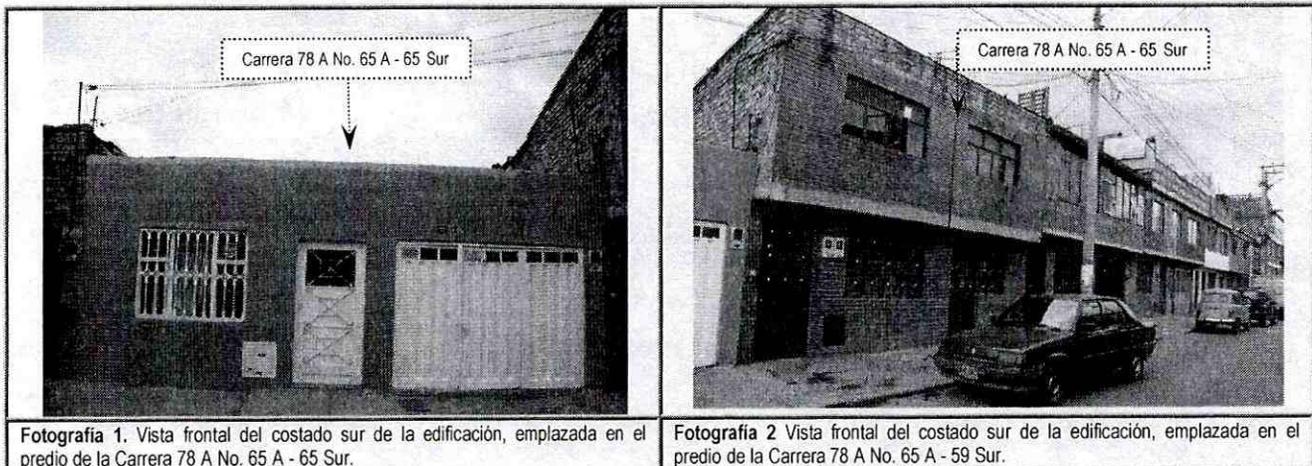
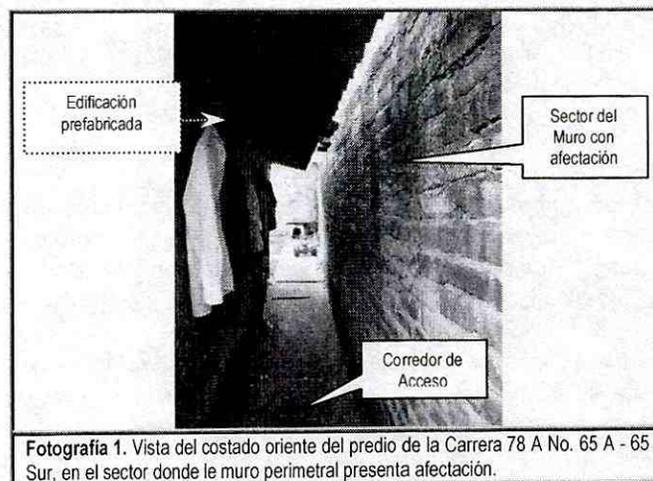
En el costado oriente del predio de la Carrera 78 A No. 65 A - 65 Sur, se localiza un tramo del muro de cerramiento que colinda con el predio de la Carrera 78 A No. 65 A - 59 Sur, de cerca de 5 m de longitud que presenta pérdida de verticalidad y agrietamiento (Fotografía 3 y 4); el punto de afectación coincide con el corredor de acceso a las habitaciones de la edificación prefabricada que se localiza en la zona posterior del costado norte del predio de la Carrera 78 A No. 65 A - 65 Sur; se destaca que la pérdida de verticalidad del muro afectado, evidencia inclinación hacia el interior de este último predio, generando un potencial riesgo de colapso.

El colapso de dicho sector de muro se puede presentar en el corto plazo, bajo cargas normales de servicio y/o cargas dinámicas, con una alta probabilidad de caída hacia el interior del predio de la Carrera 78 A No. 65 A - 65 Sur, situación que compromete la estabilidad y habitabilidad de la edificación prefabricada que se localiza en la zona posterior del costado norte de dicho predio, por lo que se recomendó la restricción parcial de uso de esa zona del predio. Al momento no se evidenció riesgo de afectación en el predio aledaño de la Carrera 78 A No. 65 A - 59 Sur, en el sector donde el muro de cerramiento presenta la afectación.

Entre las posibles causas que han generado las afectaciones observadas en el muro de cerramiento, se contemplan los ciclos de expansión y contracción en el terreno en el cual se cimentó el muro, asociados posiblemente a la variación de las precipitaciones y las características limosas del suelo. Adicionalmente el muro presenta deficiencias constructivas, pues no presenta elementos adecuados de confinamiento tipo, vigas y columnas.

- Mantener la restricción temporal de uso de la edificación localizada en la zona posterior del predio de la Carrera 78 A No. 65 A - 65 Sur, del barrio El Llanito de la Localidad Bosa, hasta tanto se garanticen las condiciones de estabilidad del muro perimetral que presenta las afectaciones estructurales.
