DIAGNÓSTICO TÉCNICO No. DI-5752
SUBDIRECCIÓN DE EMERGENCIAS
COORDINACIÓN DE ASISTENCIA TÉCNICA
ATENCIÓN DE RADICADOS
2011ER10076

DIRECCIÓN:	Carrera 56 No. 18 A – 47 Cárcel Nacional Modelo	ÁREA DIRECTA:	1 Ha		
BARRIO:	Puente Aranda	POBLACIÓN ATENDIDA:	6800		
UPZ:	111 – Puente Aranda	FAMILIAS	6800	ADULTOS	6800
LOCALIDAD:	16 – Puente Aranda	PREDIOS EVALUADOS	1		
CHIP	AAA0074LZPA	DOCUMENTO REMISORIO	CR-13063		
		NIÑOS	0

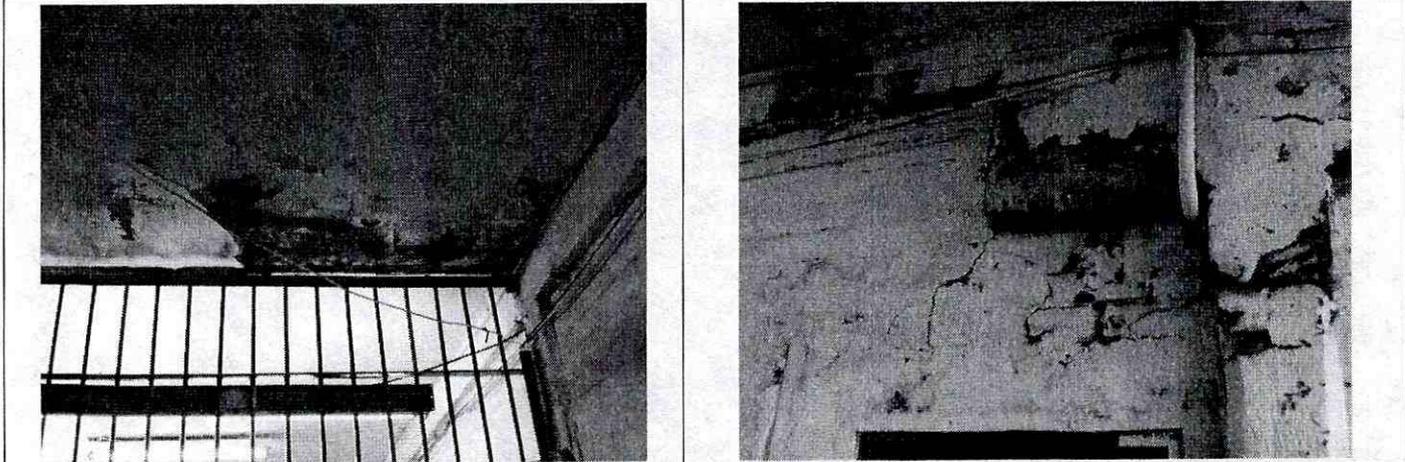
Se presenta el desprendimiento del material de la loseta posterior, de la cubierta en concreto de la zona de cafetería del patio 2 A de la Cárcel Nacional Modelo. Dicho desprendimiento se debe posiblemente al alto grado de humedad que presenta y la falta de mantenimiento, lo que ocasiona un compromiso en la funcionalidad de la misma.

Fotografías 2 y 3. Se observa el deterioro de las placas de entepiso por la humedad, del Predio Ubicado en la Cra. 56 No. 18 A – 47, del Barrio Puente Aranda de la Localidad de Puente Aranda.

- Por lo anterior, se recomienda mantener la restricción parcial de uso de la zona de cafetería del patio 2 A de la cárcel, hasta tanto se realice la reparación de la cubierta, garantizando así la seguridad de las personas que puedan permanecer debajo de la misma.

- A los responsables de la Cárcel Nacional Modelo, agilizar el proceso de reparación de la cubierta de la zona de cafetería y la remodelación de los calabozos ubicados en el patio 2 A, de la Cárcel Nacional Modelo, actividades que deben ejecutadas con el apoyo de personal idóneo, garantizando que se cumplan los requerimientos establecidos en el Decreto No. 926 del 19 de marzo de 2010, Reglamento Colombiano de Construcción Sismo Resistente NSR-10 de acuerdo con la normatividad vigente, para lo cual se deben tramitar los permisos y licencias respectivos.

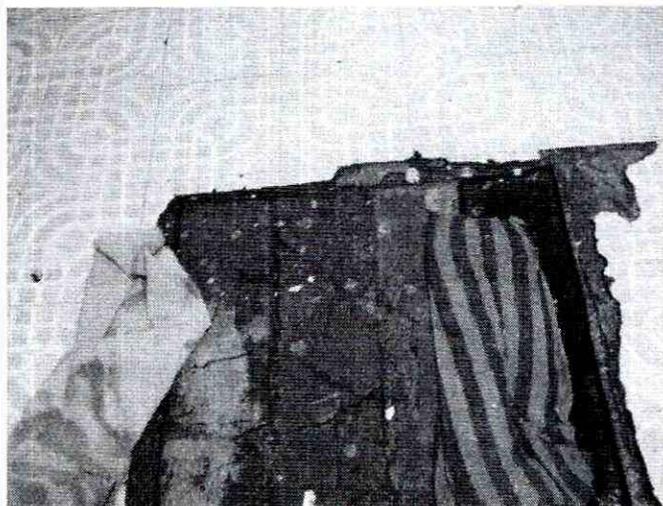
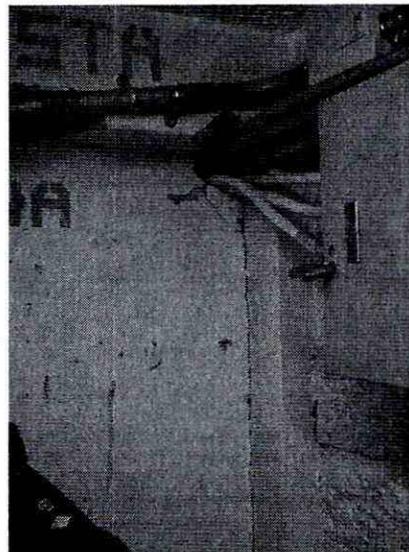
Durante la inspección visual al interior del predio, se observó que las redes secas de la Cárcel posiblemente no se encuentran bien instaladas, ya que varias de las mismas fueron instaladas posteriormente a la construcción de la Cárcel, y posiblemente durante su instalación comprometieron el funcionamiento monolítico de elementos estructurales. Se evidencia también la presencia de humedades en los pisos y muros, y el deterioro de la carpintería metálica, además se observa la falta de mantenimiento de la instalación en general.

Fotografías 4 y 5. Se observa el deterioro de las placas de contrapiso, como también la calidad de las instalaciones de redes secas del Predio Ubicado en la Cra. 56 No. 18 A – 47, del Barrio Puente Aranda de la Localidad de Puente Aranda.

- En el caso de no existir restricciones y/o condicionamientos al uso del suelo para el sector donde se localiza la Cárcel Modelo de Bogotá, se recomienda al responsable y/o responsables del predio, implementar en el menor tiempo posible acciones para el mantenimiento, reforzamiento y/o mejoramiento de la calidad del muro de cerramiento evaluado, las cuales deben ser ejecutadas con el apoyo de personal idóneo, garantizando que se cumplan los requerimientos establecidos en el Decreto No. 926 del 19 de marzo de 2010, Reglamento Colombiano de Construcción Sismo Resistente NSR-10 de acuerdo con la normatividad vigente, para lo cual se deben tramitar los permisos y licencias respectivos.

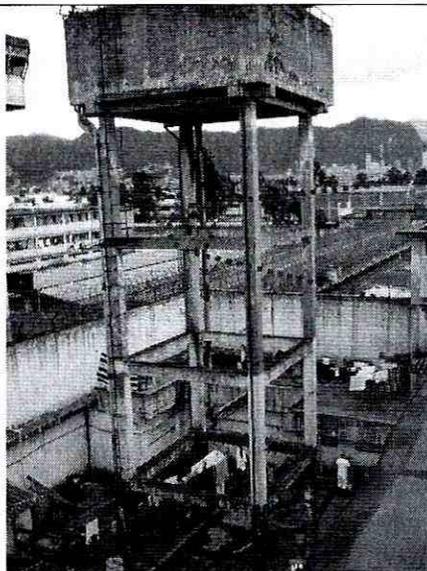
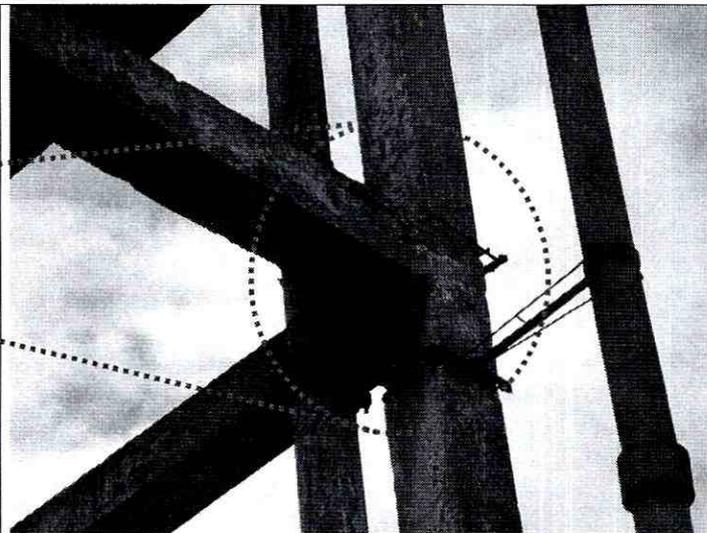
En la zona 1 (ver imagen No. 1) se encuentra ubicado el taque de almacenamiento de agua con una capacidad aproximada de 75 m³, el cual se encuentra a una altura de 15 m y soportado con un sistema porticado de 4 niveles, con elementos de vigas y columnas de 25x25 cm aproximadamente, dicha estructura se encuentra en un estado de deterioro, posiblemente por la falta de mantenimiento de la misma.

Fotografías 6 y 7. Se observa el tanque de agua ubicado en la zona 1 (Ver Imagen No. 1) con una capacidad aproximada de 75 m³, y una altura de 4 niveles. También se observa el deterioro de la estructura porticada que sobre la cual reposa el tanque.

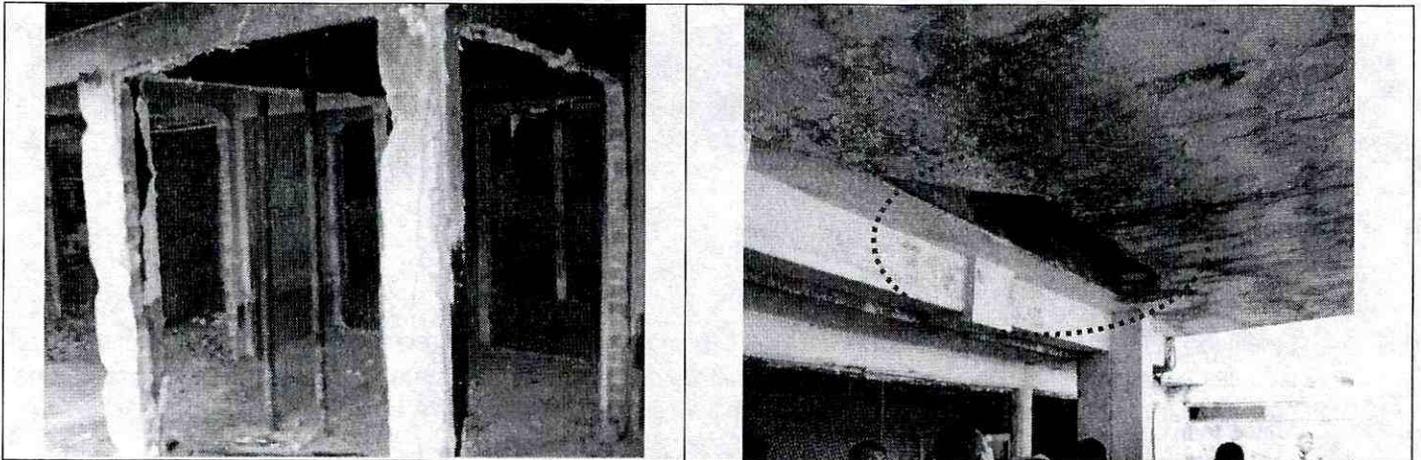
En el patio 2 A, en el primer nivel del edificio ubicado en el costado derecho del patio, se encuentran los calabozos, los cuales están fuera de uso, ya que en los mismos se han adelantado obras, tales como la demolición controlada de los muros divisorios y el apuntalamiento de la placa de entepiso del segundo nivel, actualmente está en obra negra. En esta zona se planea hacer la remodelación y adecuación de los mismos.

Fotografías 8 y 9. Se observa el estado de las obras adelantadas en los calabozos del patio 2 A. También se observa el deterioro del recubrimiento posterior de la placa de concreto que funciona como parasol en dicho patio.

NOMBRE	DIRECCIÓN	P	A	N	DAÑOS EN PREDIOS
1	Dionisio Calderón	Carrera 56 No. 18 A - 47	490	490	0	Se presenta el desprendimiento de la loseta posterior, de la losa de concreto que funciona como cubierta de la zona de cafetería del patio 2 A, la cual esta soportada sobre columnas de aproximadamente 30x15 cm.

- En caso de que no se realice reparación de la losa de concreto que funciona como cubierta de la zona de cafetería del patio 2 A, de la Cárcel Nacional Modelo, se pueden presentar el colapso parciales del mismo.
