DIAGNÓSTICO TÉCNICO No. DI-5753
SUBDIRECCIÓN DE EMERGENCIAS
COORDINACIÓN DE ASISTENCIA TÉCNICA
RADICADO 2011ER12061

DIRECCIÓN:	Carrera 50 No. 143 - 47	ÁREA DIRECTA:	800 m ²				
BARRIO:	Prado Pinzón	POBLACIÓN ATENDIDA:	3				
UPZ:	19 El Prado	FAMILIAS	3	ADULTOS	3	NIÑOS	0
LOCALIDAD:	11 Suba	PREDIOS EVALUADOS	1				
CHIP:	AAA0119DJRJ	DOCUMENTO REMISORIO	CR-13064

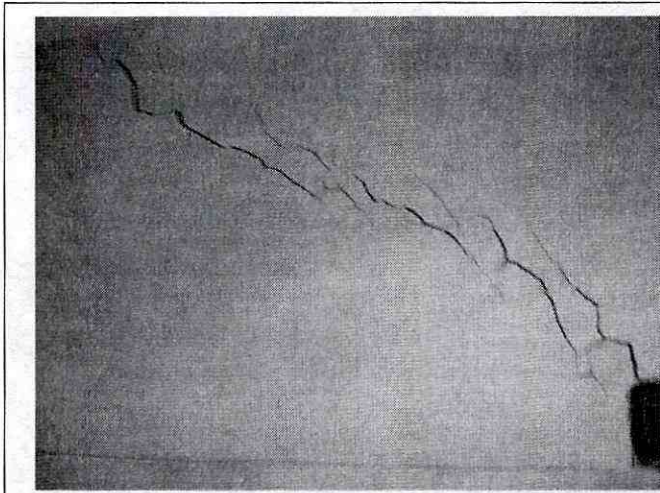
Foto 4. Se Observan las grietas de tendencia diagonal, en el muro del baño del cuarto principal de la parroquia.

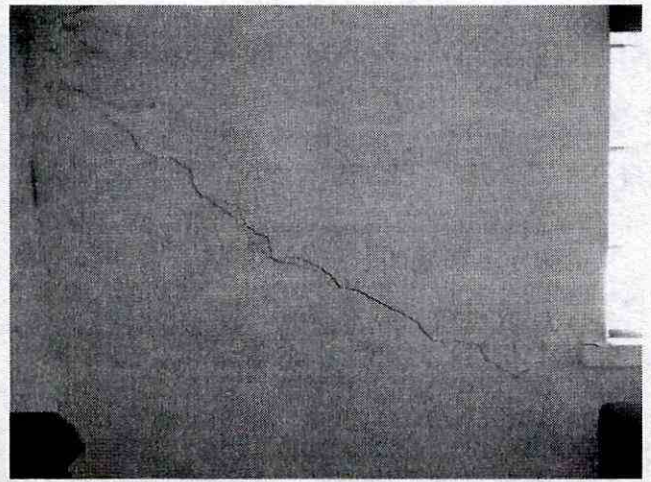
Foto 5. Se Observan las grietas de tendencia diagonal, en el muro de cerramiento del cuarto principal de la parroquia.

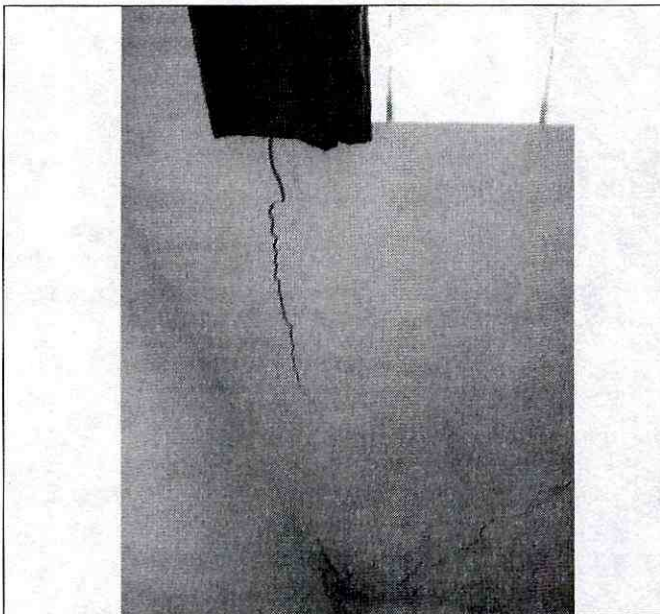
Foto 6. Se observan las grietas de tendencia vertical sobre el muro de cerramiento del cuarto principal de la parroquia.

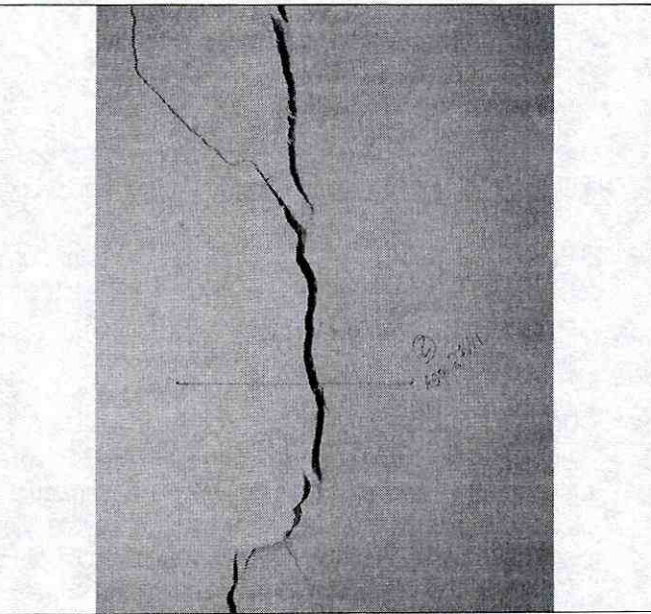
Foto 7. Se observan las grietas de tendencia longitudinal sobre el muro de cerramiento del cuarto principal de la parroquia.
