DIAGNÓSTICO TÉCNICO – DI No. 5754
SUBDIRECCIÓN DE EMERGENCIAS
COORDINACIÓN DE ASISTENCIA TECNICA
EVENTO No. 112657

DIRECCIÓN	Calle 71 B Sur No. 20 - 22	ÁREA DIRECTA	12.50 m ²				
BARRIO	Los Alpes	POBLACIÓN ATENDIDA	6				
UPZ	67 – Lucero	FAMILIAS	2	ADULTOS	4	NIÑOS	2
LOCALIDAD	19 – Ciudad Bolívar	PREDIOS EVALUADOS	1				
CHIP	-----	Oficio Remisorio	CR-13066

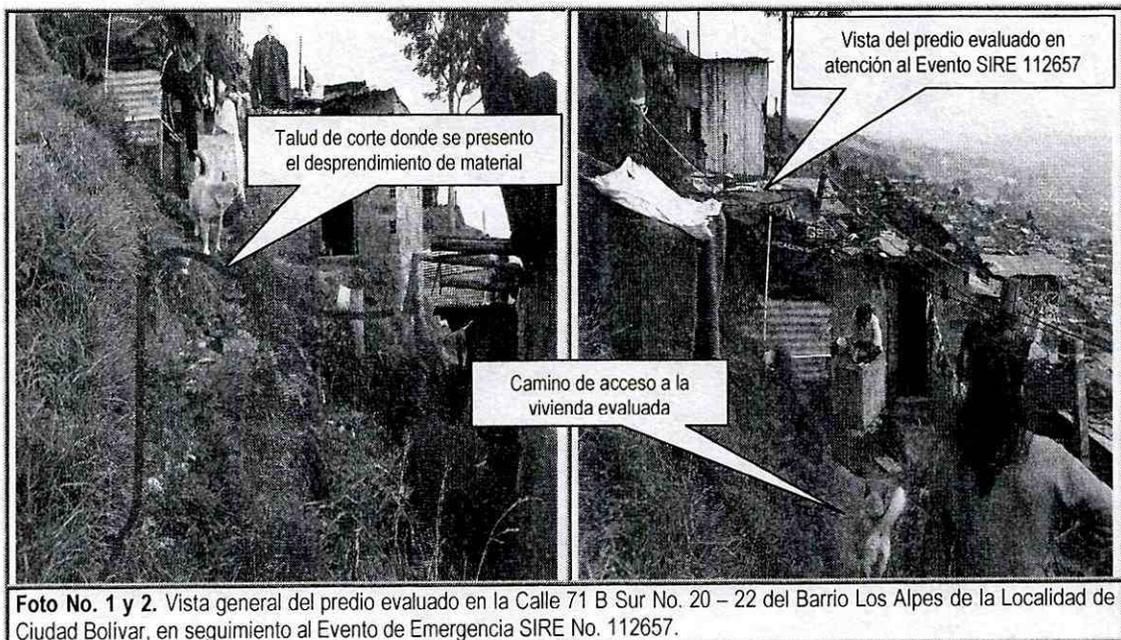
Se presentó desprendimiento de material de un talud de corte entre predios privados, conformado por suelo residual cubierto con capa vegetal, el cual se depositó en la parte baja del talud de corte sin presentar afectación en la vivienda que se emplaza en la parte baja del mismo. Dicho talud tiene una altura promedio de 1.40 a 1.60 m, en una longitud de 4.00 m, con pendiente de tendencia vertical ($\beta \approx 80^\circ$), el cual carece de medidas de estabilización y/o protección y de sistemas para el manejo del drenaje superficial y subsuperficial, realizado de manera antrópica y antitécnica, localizado perimetralmente al área de lavadero y de ingreso a la vivienda ubicada en la Calle 71 B Sur No. 20 – 22 del Barrio Los Alpes de la Localidad de Ciudad Bolívar, donde habita la Sra. Ana de Dios Bohórquez y su familia. Dicha vivienda se encuentra sobre una ladera de pendiente aproximada de ($\beta \approx 60^\circ$), con vía principal de acceso en afirmado y senderos peatonales, los cuales no cuentan con ningún tipo de obras de urbanismo y dispone de algunos servicios públicos domiciliarios, donde no se evidencia un proceso de remoción en masa de carácter general (Ver Fotografías No. 1 y 2).

Entre las posibles causas por las cuales se generó el proceso de inestabilidad en el talud de corte localizado al costado oriental del predio de la Calle 71 B Sur No. 20 – 22 del Barrio Los Alpes de la Localidad de Ciudad Bolívar, se encuentran la intervención antropica y antitecnica, la falta de medidas de estabilización y/o protección sobre el mismo y la ausencia de un sistema para el manejo del drenaje superficial y subsuperficial; así mismo con base en la inspección visual al interior del predio, se determinó que la misma presenta deficiencias constructivas relacionadas principalmente con el tipo de materiales y la ausencia de adecuados elementos estructurales de confinamiento y amarre tipo vigas y columnas, de igual forma por la ausencia de adecuadas medidas de estabilización y/o protección del suelo de cimentación donde se emplaza la vivienda y de sistemas para el manejo del drenaje superficial y subsuperficial, haciéndola altamente vulnerable ante la acción de cargas normales de servicio y ante cargas dinámicas (sismos u otros), ocasionando que la estabilidad y habitabilidad de la misma, se encuentre comprometida en la actualidad, por lo tanto se recomendó la evacuación preventiva y temporal del inmueble, mediante Acta No. 798 del 22 de Abril de 2011.

Foto No. 1 y 2. Vista general del predio evaluado en la Calle 71 B Sur No. 20 – 22 del Barrio Los Alpes de la Localidad de Ciudad Bolívar, en seguimiento al Evento de Emergencia SIRE No. 112657.

- En el caso de no existir restricciones y/o condicionamientos al uso del suelo para el predio de la Calle 71 B Sur No. 20 – 22 del Barrio Los Alpes de la Localidad de Ciudad Bolívar, se recomienda a los habitantes y/o responsables del mismo, implementar adecuadas medidas de estabilización y/o protección del talud de corte del costado oriental donde se presentó el desprendimiento de material e implementar las medidas adecuadas para el manejo de las aguas de escorrentía, para lo cual es necesario contar con el apoyo de personal idóneo garantizando que se cumplan los requerimientos establecidos en la Ley 400 de 1997 (Decreto 926 de 2010 - Norma Colombiana de Diseño y Construcción Sismo Resistente), de acuerdo con la normatividad vigente, para lo cual se deben tramitar los permisos y licencias respectivos.

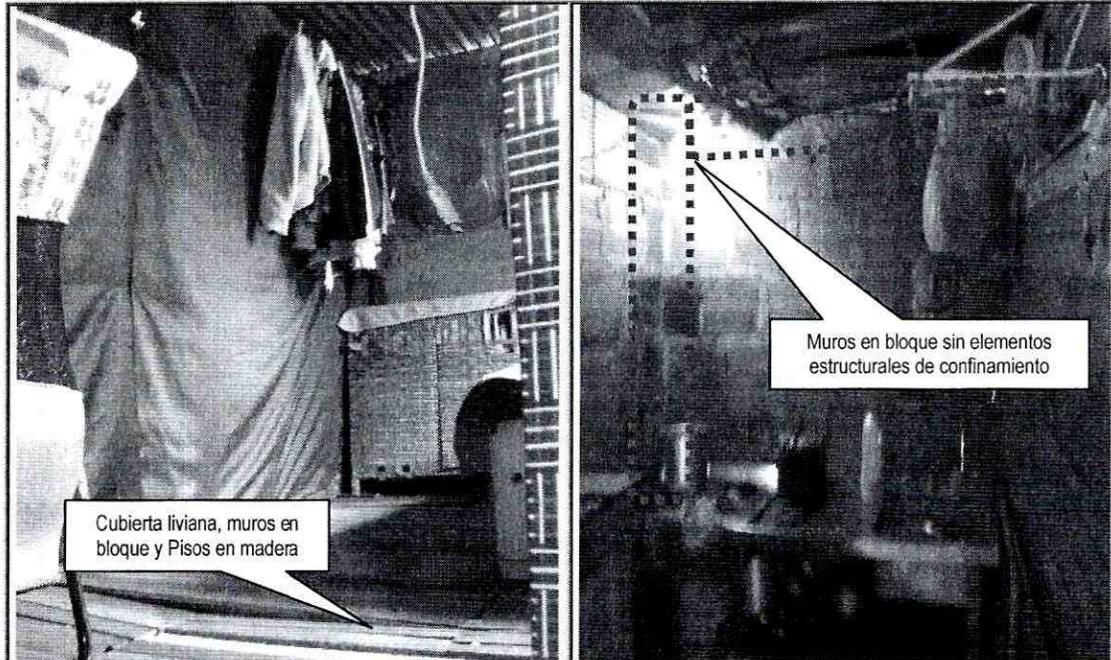
De igual forma en el predio de la Calle 71 B Sur No. 20 – 22, se identificó una vivienda de un (1) nivel, construida con muros en bloque sin ningún tipo de elementos de confinamiento, con pisos en cemento y cubierta liviana en teja de zinc soportada por un entramado en madera que a su vez descansa sobre los elementos de cerramiento perimetral de la misma, los cuales presentan deficiencias constructivas relacionadas principalmente con el tipo de materiales y

la carencia de adecuados elementos estructurales de confinamiento y amarre tipo vigas y columnas (Ver Fotografía No. 3, 4 y 5).

Cubierta liviana, muros en bloque y Pisos en madera

Muros en bloque sin elementos estructurales de confinamiento

Foto No. 3. Deficiencias constructivas relacionadas principalmente con el tipo de materiales.

Foto No. 4. Deficiencias constructivas relacionadas principalmente con la ausencia de elementos estructurales de confinamiento y amarre tipo vigas y columnas.

- En el caso de no existir restricciones y/o condicionamientos al uso del suelo para el predio de la Calle 71 B Sur No. 20 – 22 del Barrio Los Alpes de la Localidad de Ciudad Bolívar, se recomienda a los habitantes y/o responsables de la vivienda emplazada en el predio de la referencia, implementar acciones para el mantenimiento, reforzamiento y mejoramiento de la calidad de la vivienda, con el apoyo de personal idóneo, garantizando que se cumplan los requerimientos establecidos en el Decreto No. 926 del 19 de marzo de 2010, Reglamento Colombiano de Construcción Sismo Resistente NSR-10, de acuerdo con la normatividad vigente para el barrio, para lo cual se deben tramitar los permisos y licencias respectivos. Esto con el propósito de garantizar durante la vida útil del inmueble, las condiciones adecuadas para su uso.

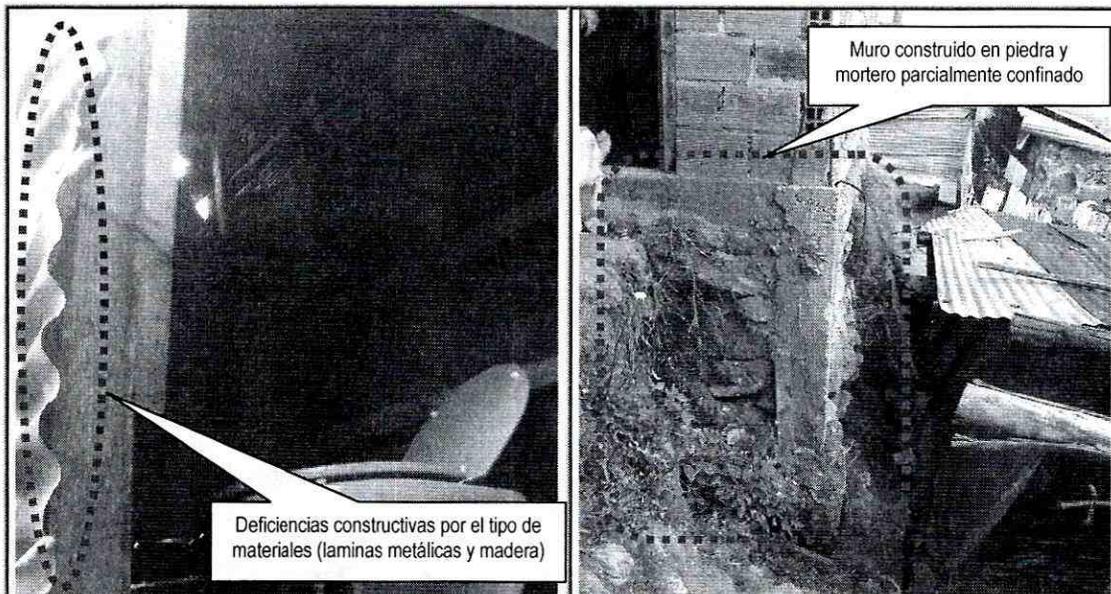
Adicionalmente, se observó hacia el costado oriental del mismo, un muro construido en piedra y mortero parcialmente confinado, de aproximadamente 1.80 m de altura y 3.50 m de longitud e inclinación de tendencia vertical ($\beta \approx 90^\circ$), como medida de contención del material de relleno que conforma el suelo de cimentación donde se emplaza la vivienda, el cual al no ser una estructura monolítica pudiera no ser una medida adecuada de estabilización y/o protección para soportar los empujes ejercidos por el terreno y al no presentar sistemas para el manejo del drenaje superficial y subsuperficial, a favorecido el proceso de asentamientos diferenciales en el suelo de cimentación sobre el cual se emplaza la vivienda (Ver Fotografías No. 5).

Deficiencias constructivas por el tipo de materiales (laminas metálicas y madera)

Muro construido en piedra y mortero parcialmente confinado

Foto No. 4. Deficiencias constructivas relacionadas principalmente con el tipo de materiales.

Foto No. 5. Medida no adecuada de contención del material de relleno que conforma el suelo de cimentación

- En el caso de no existir restricciones y/o condicionamientos al uso del suelo para el predio de la Calle 71 B Sur No. 20 – 22 del Barrio Los Alpes de la Localidad de Ciudad Bolívar, se recomienda a los habitantes y/o responsables de los mismos, implementar adecuadas medidas de estabilización y/o protección del muro de contención realizado como medida de contención del material de relleno que conforma el suelo de cimentación para el emplazamiento de la vivienda, para lo cual es necesario contar con el apoyo de personal idóneo; quien deberá determinar el tipo de obra a implementar, garantizando que se cumplan los requerimientos establecidos

en el Decreto No. 926 de 2010, Reglamento Colombiano de Construcción Sismo Resistente NSR-10, de acuerdo con la normatividad vigente, para lo cual se deben tramitar los permisos y licencias respectivos.
