<h2>DIAGNÓSTICO TÉCNICO</h2>	Código:	GAR- FT - 03
		Versión:	01
		Código documental:

DIAGNÓSTICO TÉCNICO – DI No. 5758
SUBDIRECCIÓN DE EMERGENCIAS
COORDINACIÓN DE ASISTENCIA TECNICA
RADICADO 2011ER5474

DIRECCIÓN	Calle 142 No. 17 A - 06	ÁREA DIRECTA	790 M ²		
BARRIO	Los Cedritos	POBLACIÓN ATENDIDA	120		
UPZ	13 – Los Cedros	FAMILIAS	40	ADULTOS	80
LOCALIDAD	1 – Usaquén	NIÑOS	40		
CHIP	AAA015HTNX	PREDIOS EVALUADOS	1		
		CARTA REMISORIA	CR-13080

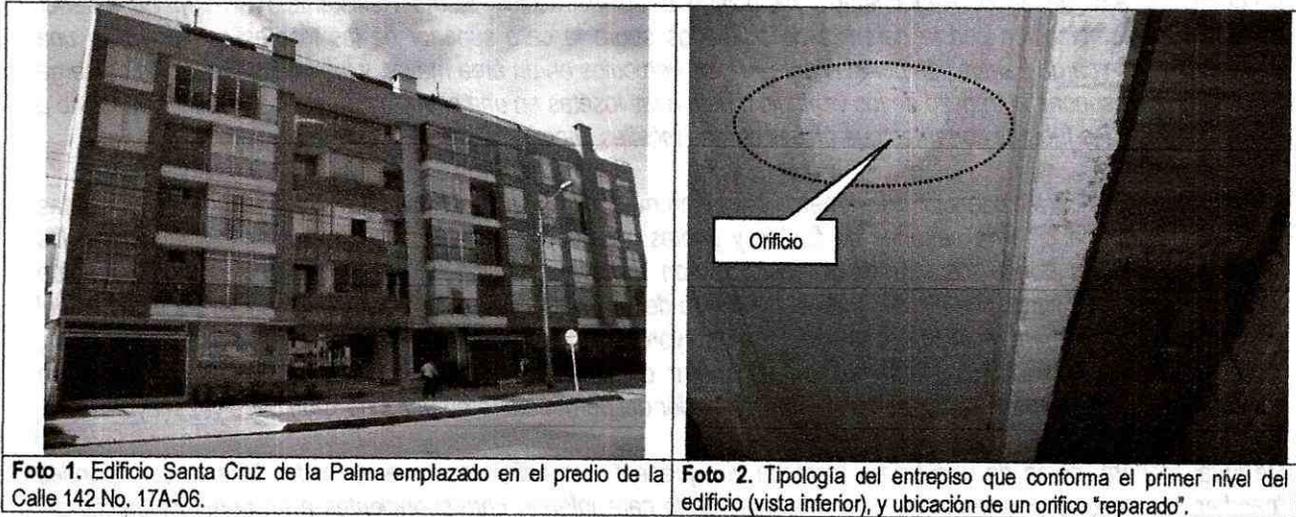
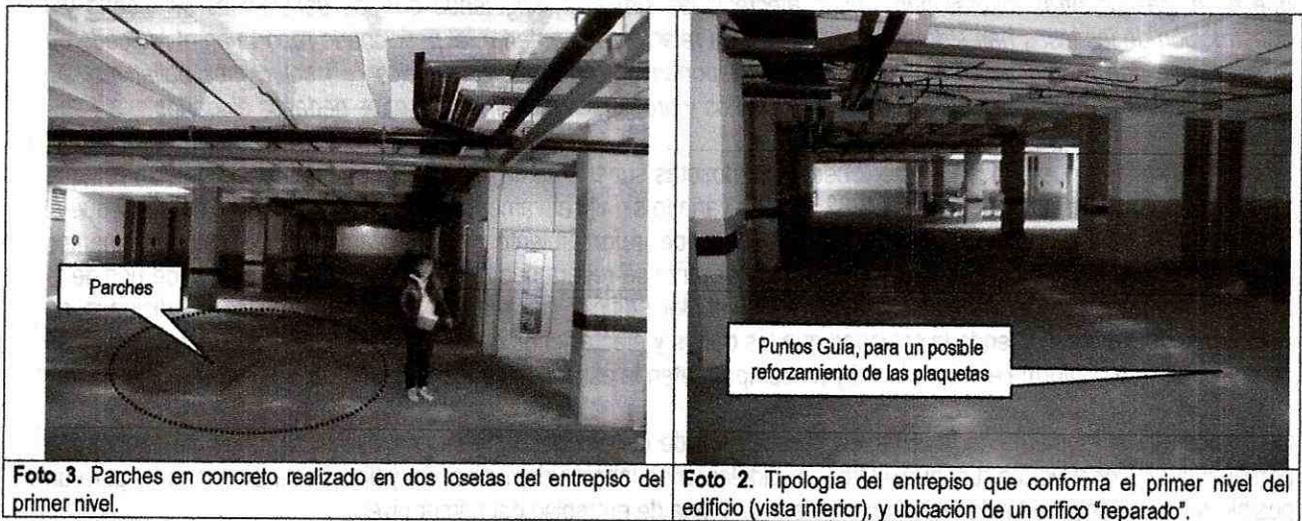
5. REGISTRO FOTOGRÁFICO

Se presenta marcación de fisuras y orificios en varias plaquetas o losetas superiores de la losa de entrepiso que conforma el espacio del parqueadero del primer nivel del edificio Santa Cruz de la Palma; afectaciones ya antes descritas en el DI-4682.

La inspección visual de las losetas que presentan los orificios que atraviesan toda la sección transversal de estos elementos, permitió determinar y corroborar lo descrito en el DI-4682, donde se evidencia *“que el espesor de la misma es muy reducido, posiblemente sin alcanzar los 45 mm de espesor mínimo exigido tanto en la normativa vigente en la época en la que se ejecutó el diseño y la construcción del edificio (Ley 400 de 1997 - Decreto 33 de*

Como también se logra evidenciar nuevamente, que con mucha frecuencia en las caras inferiores de las plaquetas se presenta "la aparición de patrones de fisuras y grietas de menor abertura concentradas principalmente en las zonas centrales en donde los momentos positivos son mayores. Adicionalmente, en las caras superiores fue recurrente apreciar fisuras que dibujan todo el perímetro de las losetas en su punto de apoyo sobre las viguetas del entrepiso; dicho perímetro coincide con el sector de mayores fuerzas cortantes y momentos negativos de las losas. En el mediano plazo, dichos elementos pueden sufrir compromiso en su integridad estructural, generándose compromisos en la funcionalidad y transitabilidad al interior del parqueadero en una extensión cada vez mayor.

De igual manera, cerca de una loseta afectada que presenta un orificio se apreciaron dos losetas con grandes "parches" de concreto (de cerca de 1 m² de área) en la cara inferior, correspondientes a un aumento parcial del espesor del elemento, así como varias losetas más con parches de menores dimensiones; tales arreglos sugieren que en el pasado otras losetas han sufrido afectaciones similares, sugiriendo que las deficiencias de diseño y/o construcción de las losas han sido generalizadas. Con relación a lo anterior, el peticionario reporta en el radicado de la referencia que la constructora "ha ordenado el taponamiento de catorce orificios (...) soluciones paliativas, sin criterio estructural, parches que de nuevo están sueltos y propensos a caer junto a otros pedazos aledaños".

- Las afectaciones tales como orificios, desintegración, grietas y fisuras en losetas del entrepiso del primer nivel del edificio Santa Cruz de La Palma, emplazado en el predio de la Calle 142 No. 17A-06, posiblemente se han producido por un espesor reducido de las losetas del entrepiso, en combinación con la carencia de acabados sobre la cara superior de las losetas que permitan una distribución de la carga transmitida por las llantas de los vehículos en un área mayor, y los frecuentes ciclos de carga y descarga que supone el tránsito de los vehículos,

- Mantener la restricción temporal de uso de la zona de parqueadero del sótano y el primer nivel del edificio localizado en el predio de la Calle 142 No. 17A-06, del barrio Los Cedritos de la Localidad Usaquén, hasta tanto se garanticen las condiciones de estabilidad de las plaquetas del entrepiso del primer nivel.

- A la administración y copropietarios del edificio Santa Cruz de la Palma, emplazado en el predio de la Calle 142 No. 17A-06, y como medida inmediata para la mitigación del riesgo generado por el hueco que afecta una de las losetas del entresuelo del primer nivel, realizar la señalización y aislamiento de la zona afectada por el hueco, con el propósito de evitar el paso de vehículos por sobre la totalidad de la loseta afectada. De igual manera, contemplar la posibilidad de colocar y asegurar una superficie dura y rígida sobre el hueco para evitar que se puedan presentar accidentes de personas que transite erróneamente por el sector en el que dicho daño se encuentra.
