DIAGNÓSTICO TÉCNICO # DI-5762
SUBDIRECCIÓN DE EMERGENCIAS
COORDINACIÓN DE ASISTENCIA TÉCNICA
EVENTO 113010

DIRECCIÓN:	Calle 191A # 6-10 Calle 191A # 5C-20 Calle 192 # 5C-21	ÁREA DIRECTA:	250m ²		
BARRIO:	Buenavista	POBLACIÓN ATENDIDA:	37		
UPZ:	9- Verbenal	FAMILIAS	7	ADULTOS	21
LOCALIDAD:	1 - Usaquén	PREDIOS EVALUADOS	3		
CHIP:	AAA0117JOMS AAA0117HOKL AAA0117HOLW	DOCUMENTO REMISORIO	CR-13120

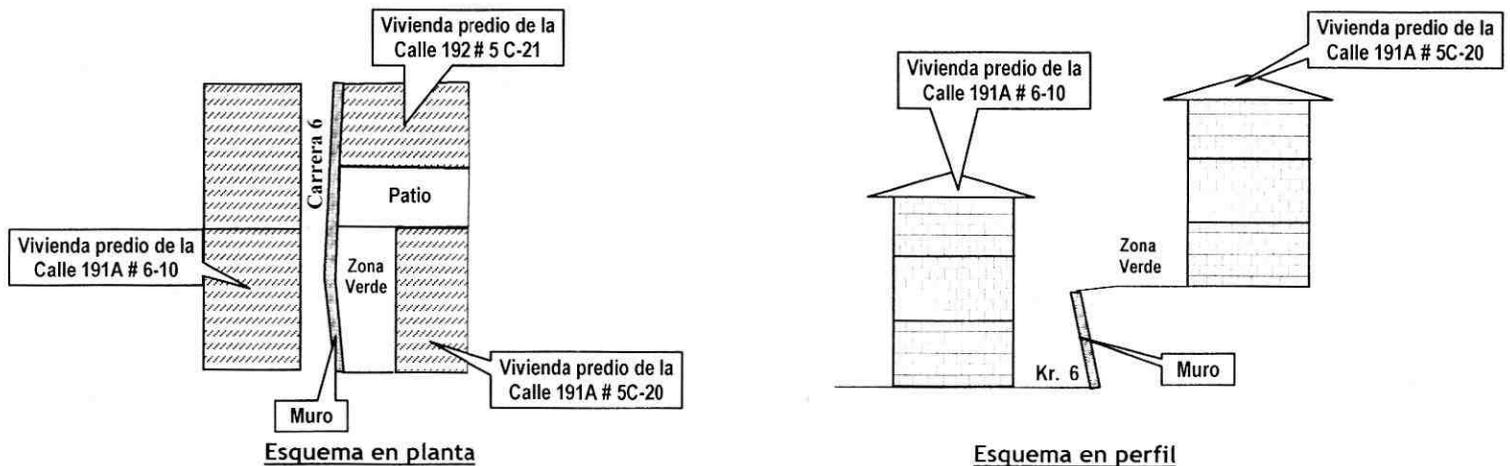
Figura 2. Esquema de distribución de las construcciones con respecto al talud de relleno

Dada la configuración topográfica del terreno, las viviendas del sector han sido acomodadas al mismo mediante la implementación de cortes y/o rellenos realizados de manera antrópica y poco técnica. Para el caso tratado en el presente documento, se desarrolló un talud de corte y relleno posiblemente para la adecuación y nivelación del terreno en el que se emplazan los predios de la Calle 192 # 5C-21 y la Calle 191A # 5C-20 y el sendero peatonal correspondiente a la Carrera 6 entre la Calle 191A y la Calle 192; dicho talud tiene una altura cercana a los 2m, una pendiente de tendencia vertical y se extiende sobre una longitud cercana a los 25m, sobre los cuales se identificó como medida de estabilización y confinamiento un muro en piedra pegada parcialmente confinado por columnas en concreto reforzado el cual pudiere no ser medida monolítica adecuada para soportar los empujes ejercidos por el terreno. Se anota que de acuerdo con la inspección visual no se identificó ningún tipo de obra para el manejo del drenaje de aguas superficial y subsuperficial, lo cual puede favorecer presiones hidrostáticas sobre el respaldo del muro.

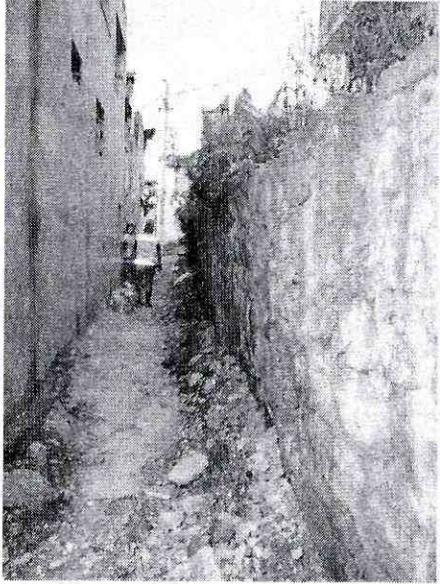
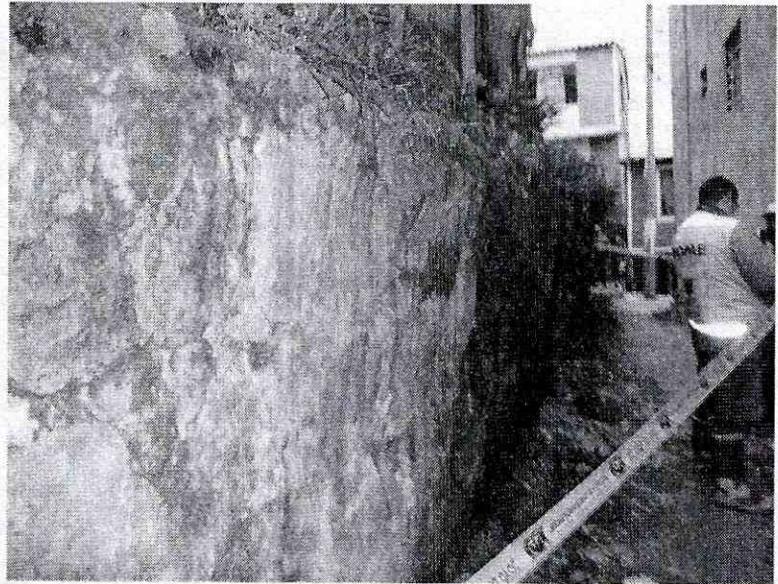
Al momento de la visita técnica realiza, se identifica una pérdida de verticalidad considerable del muro en piedra pegada concentrada principalmente sobre el costado sur del mismo frente al predio de la Calle 191A # 5C-20, la cual refleja aproximadamente un ángulo de 15° con respecto a la vertical; adicionalmente se identifican algunos agrietamientos de tendencia diagonal y vertical con aberturas cercanas a los 2cm y longitudes que oscilan entre 1m y 2m. Dichos daños sugieren un compromiso en la estabilidad del muro en comento y por consiguiente el compromiso en la funcionalidad de las zonas aledañas.

Entre las posibles causas por las que se presenta la pérdida de verticalidad del muro en comento, se destaca principalmente el tipo de estructura que conforma el mismo, la cual pudiere no ser una medida monolítica adecuada para soportar los empujes ejercidos por el terreno. Adicionalmente y teniendo en cuenta que de acuerdo con la inspección visual no se identificaron medidas para el manejo de las aguas de escorrentía, es probable que ante la ausencia de las mismas se presenten presiones hidrostáticas al respaldo del muro favoreciendo la aparición de daños sobre la estructura. Lo anterior sumado a las intensas precipitaciones presentadas en el sector a causa de la temporada invernal.

Fotografía 1 y 2. Carrera 6 entre calle 191A y 192, evidencia de la pérdida de verticalidad del muro en piedra pegada.

- ▲ A la alcaldía local de Usaquén, desde su competencia adelantar las acciones administrativas pertinentes con el fin de identificar el responsable de implementar ***de forma inmediata***, adecuadas medidas de estabilización, contención y confinamiento sobre el talud de corte y relleno ubicado sobre el costado oriental del sendero peatonal correspondiente a la Carrera 6 entre la Calle 191A y la Calle 192, mediante la implementación de obras de protección geotécnica, las cuales deberán contar con sistemas de drenaje para la evacuación de las aguas superficiales y sub-superficiales, con el fin de garantizar la estabilidad del mismo; dichas acciones deberán ser implementadas con el apoyo de personal idóneo, garantizando que se cumplan los requerimientos establecidos en el Decreto No. 926 de 2010, Reglamento Colombiano de Construcción Sismo Resistente NSR-10, de acuerdo con la normatividad vigente para el barrio, para lo cual se deben tramitar los permisos y licencias respectivos.

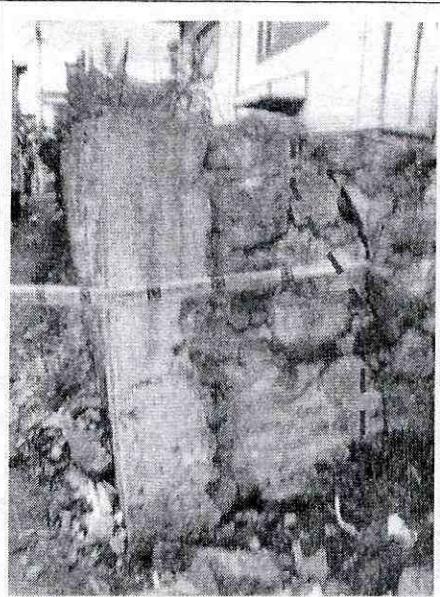
Fotografía 3. Evidencia de los agrietamientos evidenciados sobre el muro en piedra pegada.

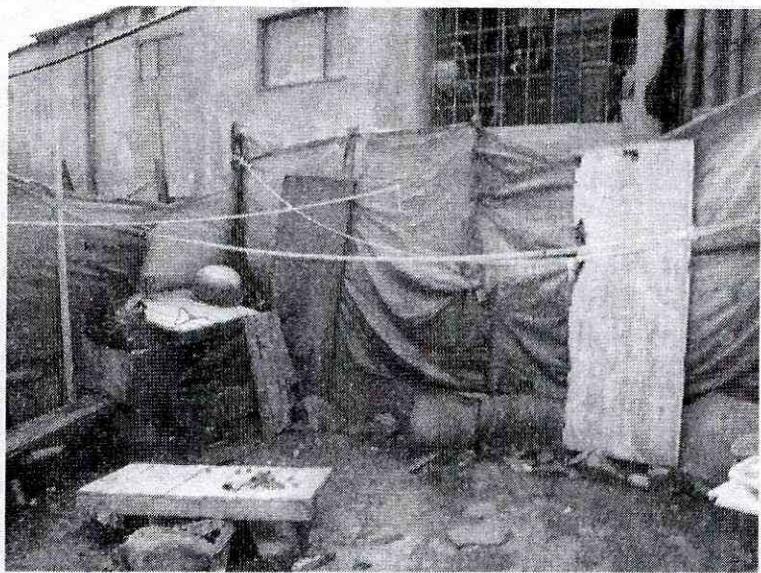
Sobre la parte posterior del predio anteriormente señalado, en el sector más próximo a la deformación del muro en piedra pegada, se localiza una zona de patio, con un cerramiento en madera y material de recuperación, con piso en suelo afirmado; zona que cuenta con un área de aproximadamente 9m², sobre la cual no se identifican deformaciones y/o agrietamientos del terreno. El área descrita anteriormente se encuentra dentro de la posible área de influencia de una eventual falla del talud de corte y relleno; sin embargo deja la estructura fuera de la posible zona de influencia de esta eventual falla.

Fotografía 4. Sector del patio de la vivienda emplazada en el predio de la Calle 192 # 5 C-21, no se evidencian agrietamientos ni deformaciones del terreno.

- ▲ Restricción parcial de uso mediante Acta No. 1664 del 29 de Abril de 2011, para el patio posterior de la vivienda emplazada en el predio de la Calle 192 # 5C-21, hasta tanto se garanticen condiciones de estabilidad del muro en piedra pegada y principalmente se garantice el adecuado confinamiento y estabilización del talud sobre el que se emplaza dicho predio.

- ▲ Mantener la restricción parcial de uso, del sendero peatonal correspondiente a la Carrera 6 entre la Calle 191A y la Calle 192, de la zona verde localizada sobre el costado occidental de la vivienda emplazada en el predio de la Calle 191A # 5C-20 y de la zona de patio localizada en la parte posterior de la vivienda emplazada en el predio de la Calle 192 # 5C-21, hasta tanto se garanticen condiciones de estabilidad del muro en piedra pegada y principalmente se garantice el adecuado confinamiento y estabilización del talud sobre el que se emplaza dicho predio.
