<h2>DIAGNÓSTICO TÉCNICO</h2>	Código:	GAR- FT - 03
		Versión:	01
		Código documental:

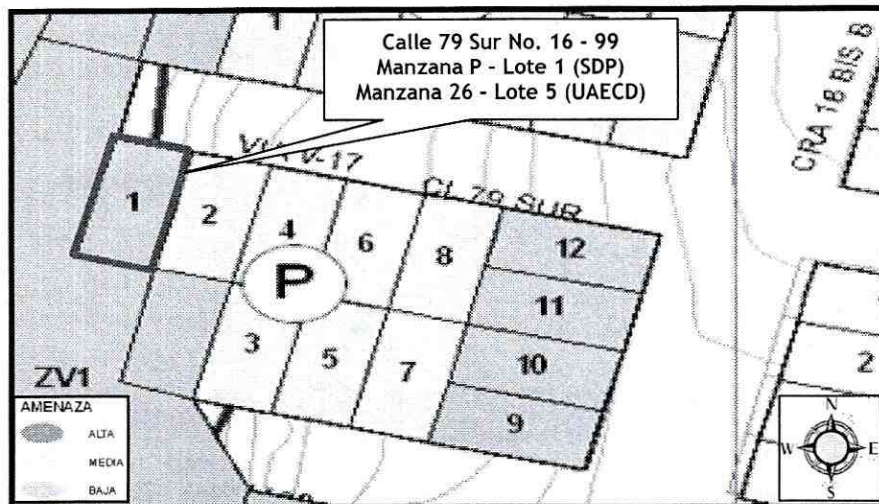
Figura No. 1. Localización y clasificación del nivel de Amenaza Alta por Fenómenos de Remoción en Masa, definidas para el Barrio Divino Niño de la Localidad de Ciudad Bolívar, de acuerdo con el Concepto Técnico CT-4469 del 23 de Agosto de 2006.

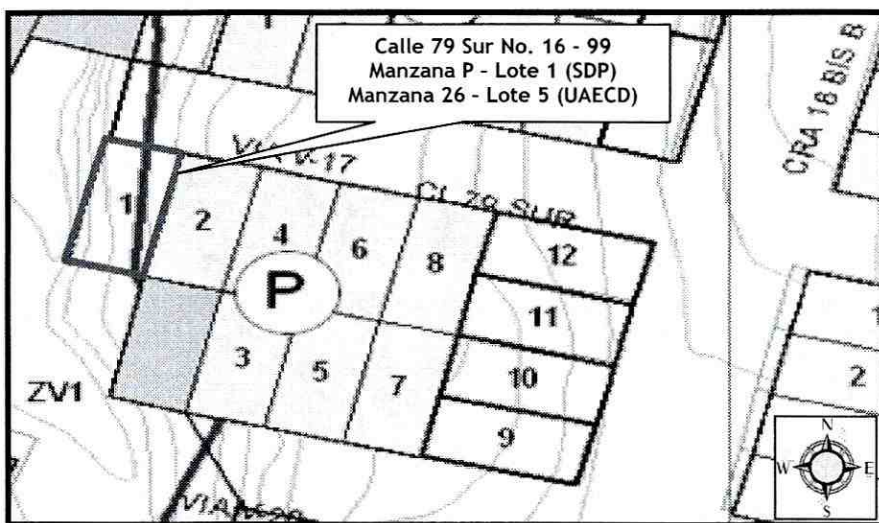
Figura No. 2. No presenta categorización por Riesgo, puesto que solamente se puede determinar en los sectores en los que se encuentren elementos expuestos y dicho predio al momento no se encontraba construido

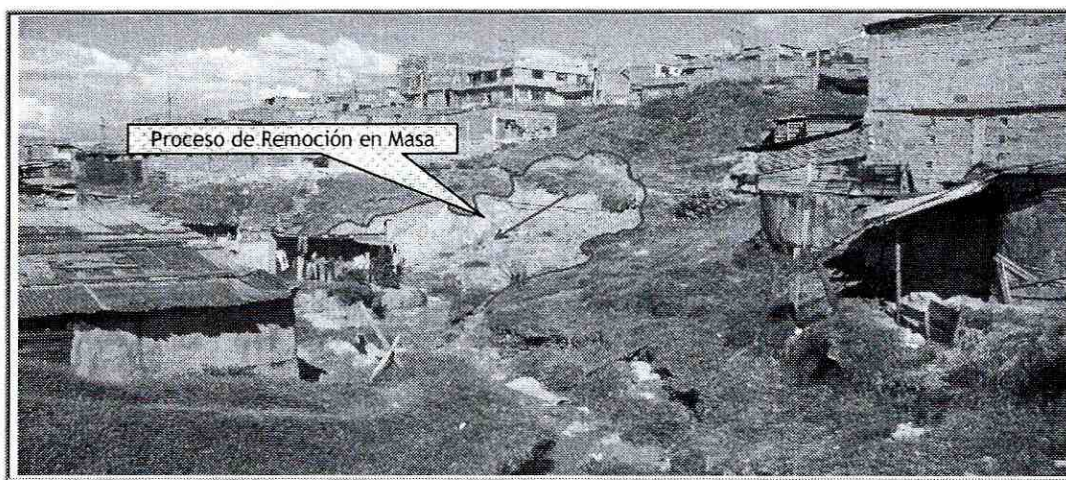
Bajo la Manzana Q, Manzana P y parte norte de la Manzana R, margen derecha de la Quebrada La Trompeta, en donde convergen los frentes de depósitos de tipo coluvial y antrópicos sobre los depósitos de origen aluvial de la quebrada, se presentan procesos de remoción en masa, que involucra la inestabilidad de los taludes marginales, iniciado probablemente por procesos de socavación.

Los procesos antes mencionados, involucran el desprendimiento de una cantidad aproximada de 250 a 300m³ de material parte de los cuales se ha depositado en el cauce de la Quebrada La Trompeta, este movimiento se caracteriza por su mecanismo de falla rotacional y presenta un comportamiento retrogresivo, lo cual ha generado afectaciones de desconfinamiento del material de cimentación de las viviendas que se ubican en la

Fotografía No. 7. Vista del Proceso de Remoción en Masa que se está generando en la Quebrada La Trompeta bajo las Manzanas P, Q y R del Barrio Divino Niño de la Localidad de Ciudad Bolívar.

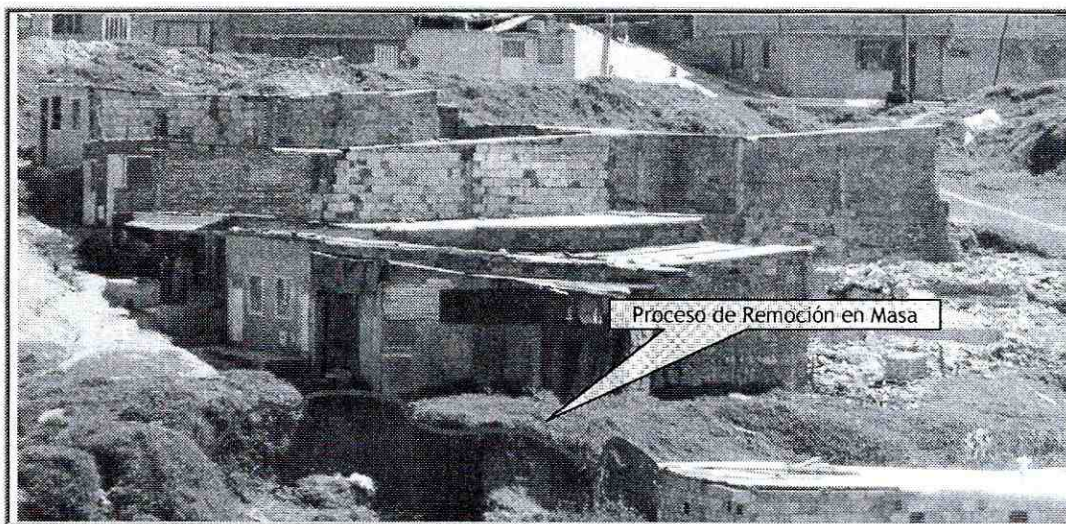
Fotografía No. 8. Vista del Proceso de Remoción en Masa que se está generando en la Quebrada La Trompeta bajo la Manzana P del Barrio Divino Niño de la Localidad de Ciudad Bolívar.

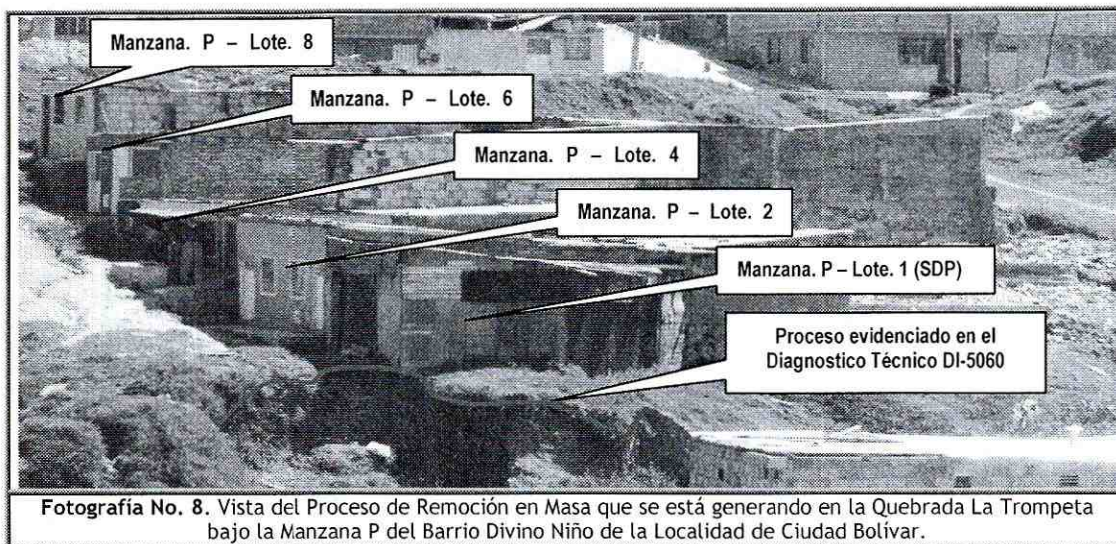
Se presentó un avance retrogresivo del proceso de remoción en masa evaluado por el Fondo de Prevención y Atención de Emergencias FOPAE, mediante el Diagnóstico Técnico DI-5060 del 25 de Enero de 2011, referenciado en la Fotografía No. 1., evidenciado por el desprendimiento de material de un talud de corte localizado en la margen derecha de la Quebrada La Trompeta, donde convergen frentes de depósitos de tipo coluvial y antrópicos sobre los depósitos de origen aluvial de la quebrada, el cual involucró un volumen aproximado de 2 m³, compuesto por suelo residual cubierto con capa vegetal de altura promedio de 2.40 a 2.60 m con pendiente de tendencia vertical aproximada a ($\beta=70^\circ$), el cual carece de medidas de estabilización y/o protección y de sistemas para el manejo del drenaje superficial y subsuperficial. Así mismo evidenciado por el desconfinamiento del suelo de cimentación, principalmente al costado occidentalmente de la vivienda ubicada en el predio de la Calle 79 Sur No. 16 - 99 del Barrio Divino Niño de la Localidad de Ciudad Bolívar, generando compromiso en su estabilidad y habitabilidad, razón por la cual se recomendó la evacuación temporal y preventiva de la misma, la cual es relacionada en la Tabla No. 1. y referenciada en la Fotografía No. 2 y 3.

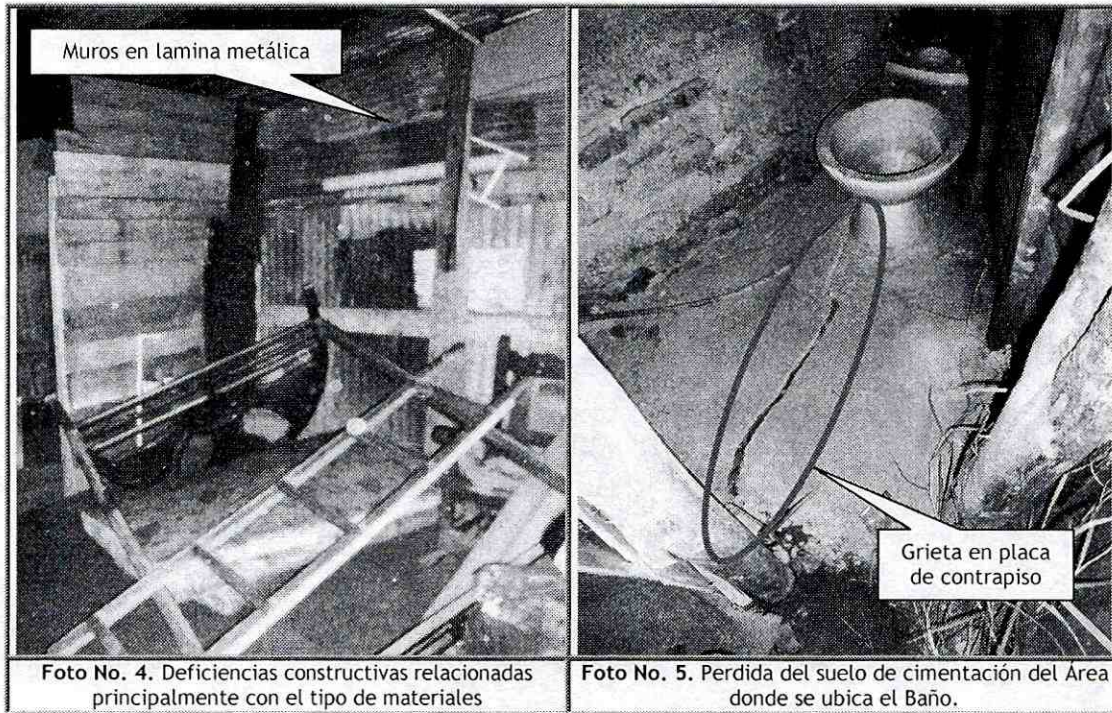
En el predio de la Calle 79 Sur No. 16 - 99 del Barrio Divino Niño de la Localidad de Ciudad Bolívar, se emplaza una vivienda conformada por un (1) nivel, construida en materiales de recuperación (laminas metálicas y madera) y cubierta liviana en teja de zinc, soportada por un entramado en madera que a su vez descansa sobre los elementos de cerramiento perimetral de la misma, los cuales presentan deficiencias constructivas relacionadas principalmente con el tipo de materiales, la carencia de adecuados elementos estructurales de confinamiento y amarre tipo vigas y columnas, la cual se encuentra comprometida en la actualidad bajo cargas normales de servicio y vulnerable ante la acción de cargas dinámicas (sismos u otros) (Ver fotografía No. 4 y 5).

Entre las posibles causas por las cuales se presentó la afectación evidenciada en el predio de la Calle 79 Sur No. 16 - 99 del Barrio Divino Niño de la Localidad de Ciudad Bolívar, se encuentran el avance retrogresivo del proceso de remoción en masa evaluado por el Fondo de Prevención y Atención de Emergencias FOPAE,

mediante el Diagnóstico Técnico DI-5060 del 25 de Enero de 2011, las deficiencias constructivas relacionadas principalmente con el tipo de materiales y la ausencia de adecuados elementos estructurales de confinamiento y amarre tipo vigas y columnas, así como adecuadas medidas de estabilización y/o protección del suelo de cimentación, ni de un sistema para manejo del drenaje superficial y subsuperficial, haciéndola altamente vulnerable ante la acción de cargas normales de servicio y vulnerable ante cargas dinámicas (sismos, otros).

- Una vez se haya terminado el proceso de evacuación y/o reasentamiento del predio relacionado en las Tabla No. 3, se recomienda demoler la vivienda emplazada en dicho predio del Barrio Divino Niño de la localidad de Ciudad Bolívar, retirar los escombros generados, y en cumplimiento del Artículo 140 del Decreto 190/2004, aislar y señalar mediante vallas informativas el lote, a fin de evitar que el predio sea ocupados nuevamente, e incorporarlo al inventario distrital de los predios desocupados en desarrollo del proceso de reasentamiento por alto riesgo, para su control y manejo por parte de las entidades correspondientes.
