**DIAGNÓSTICO TÉCNICO No. DI- 5765**  
**SUBDIRECCIÓN DE EMERGENCIAS**  
**COORDINACIÓN DE ASISTENCIA TÉCNICA**  
**EVENTO SIRE 219215**

<b>DIRECCIÓN:</b>	Carrera 3 B Este No. 160 A – 81	<b>ÁREA DIRECTA:</b>	140 m <sup>2</sup>				
<b>BARRIO:</b>	Cerro Norte	<b>POBLACIÓN ATENDIDA:</b>	6				
<b>UPZ:</b>	11 – San Cristóbal Norte	<b>FAMILIAS</b>	2	<b>ADULTOS</b>	4	<b>NIÑOS</b>	2
<b>LOCALIDAD:</b>	1 - Usaquén	<b>PREDIOS EVALUADOS</b>	2				
<b>CHIP</b>	AAA0115JTWW	<b>DOCUMENTO REMISORIO</b>	CR - 13143

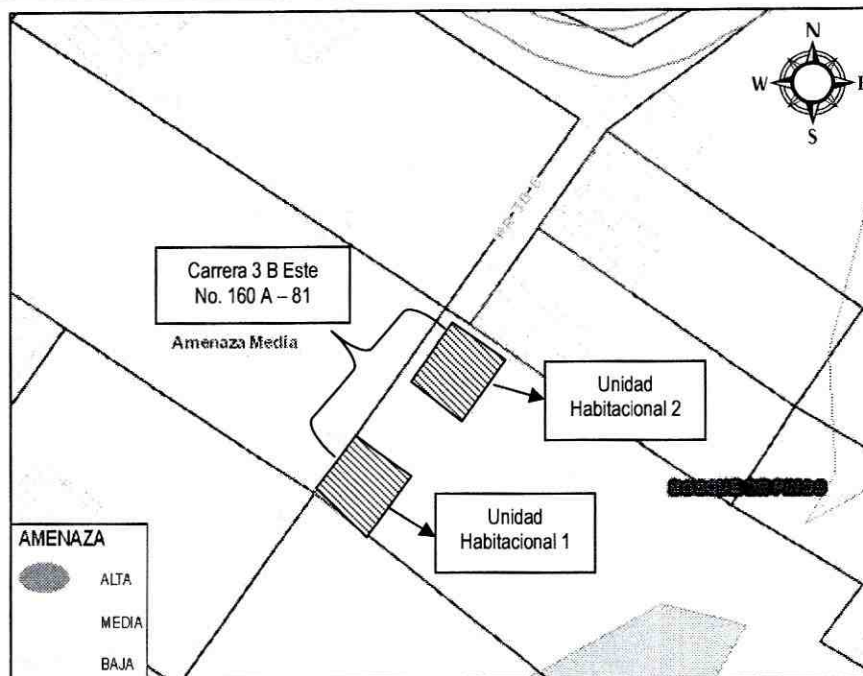
De acuerdo con los Planos Normativos de Amenaza por Remoción en Masa y Amenaza por Inundación del Plan de Ordenamiento Territorial de Bogotá - POT (Decreto 190 de 2004, por el cual se compilan los decretos 619 de 2000 y 469 de 2003), el sector donde se localiza el predio de la referencia, se encuentra catalogado como de **Amenaza Baja** por procesos de remoción en masa y no presenta amenaza por inundación. (Ver figura 1)

Figura 1. Localización aproximada de las dos unidades habitacionales del predio de la Carrera 3 B Este No. 160 A - 81, y clasificación de amenaza por remoción en masa. Según el P.O.T. de Bogotá.

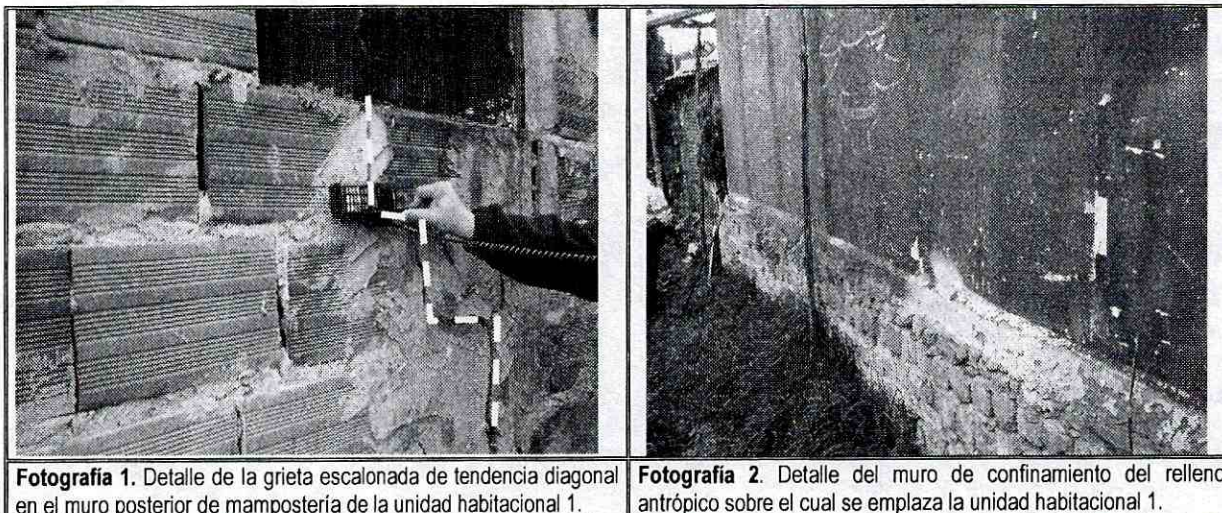
Se observó una grieta de tendencia diagonal escalonada, con abertura de un (1) centímetro y longitud de aproximadamente dos (2) metros, en un muro en mampostería simple ubicado al costado sur occidental de la primera unidad habitacional del predio de la Carrera 3 B Este No. 160 A - 81. Adicionalmente, al momento de la visita técnica se encontró evidencia de que la grieta del muro en comento, presenta reparaciones anteriores al evento de emergencia. Por otra parte, en la segunda unidad habitacional del predio, se evidenciaron deformaciones y una grieta escalonada de tendencia diagonal con abertura de hasta cuatro centímetros y longitud aproximada de cincuenta centímetros, localizada en la parte superior de uno de los muros de la zona del baño, que a su vez soporta parte de la cubierta en tejas de zinc de la vivienda. Adicionalmente, según la inspección visual al interior de la edificación antes descrita, en el piso de la misma se presentaron deformaciones, principalmente concentradas en el sector donde se localiza la zona de sala-comedor. **(Ver Fotografías 1 y 3).**

Entre las posibles causas por las cuales se presentaron las deformaciones y la grieta de tendencia diagonal escalonada en el muro en mampostería posterior de la primera vivienda evaluada donde habita el Sr. Wilmer Jiménez y su familia, se encuentran las deficiencias constructivas importantes asociadas con la combinación de materiales de construcción, la calidad de los mismos y la falta de medias para el manejo de las aguas de escorrentía subsuperficial que pudiesen infiltrarse al interior del relleno. De igual manera en la segunda vivienda evaluada donde habita la Sra. Aura Nelly Quijano y su familia, la grieta en la parte superior del muro en la zona del baño así como las deformaciones en el piso de la misma, posiblemente estén asociadas con las deficiencias constructivas principalmente relacionadas con los materiales empleados en su construcción, la falta de elementos estructurales de confinamiento de tipo columnas y vigas y un inadecuado sistema de cimentación.

- A los responsables de las viviendas emplazadas en el predio de la Carrera 3B Este No. 160 A – 81, del barrio Cerro Norte de la localidad de Usaquén, mantener evacuadas las dos unidades habitacionales hasta tanto se implementen las medidas que garanticen condiciones de estabilidad estructural y de habitabilidad de las mismas.

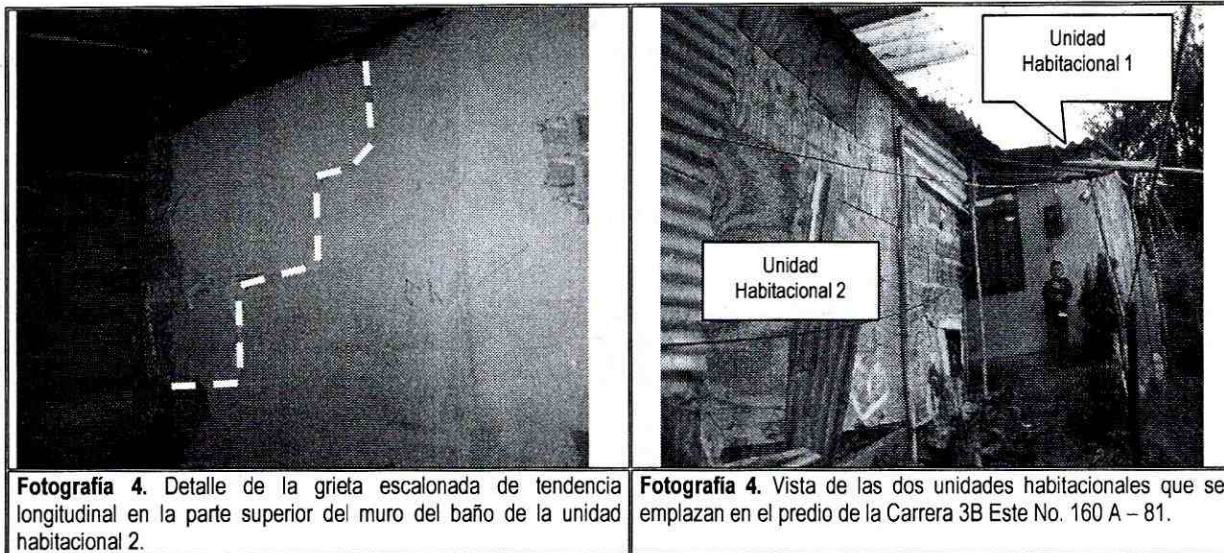
aguas de escorrentía subsuperficial que pudiesen infiltrarse en el relleno en mención. La segunda unidad habitacional esta conformada por un nivel, construida en mampostería simple y material de recuperación, piso en suelo afirmado y cubierta liviana en tejas de zinc, sostenidas por un entramado en madera, que a su vez descansa sobre los muros perimetrales de la vivienda. (Ver Fotografías 2 y 4).

**Fotografía 4.** Detalle de la grieta escalonada de tendencia longitudinal en la parte superior del muro del baño de la unidad habitacional 2.

**Fotografía 4.** Vista de las dos unidades habitacionales que se emplazan en el predio de la Carrera 3B Este No. 160 A – 81.
