DIAGNÓSTICO TÉCNICO No. DI- 5769
SUBDIRECCIÓN DE EMERGENCIAS
COORDINACIÓN DE ASISTENCIA TÉCNICA
RAD FOPAE No. 2011ER9880

ATENDIÓ: MAGDA LILIANA SANDOVAL DURAN				SOLICITANTE					
COE:	39	MOVIL:	20	Sra. Nohra Tovar - Comunidad					
FECHA:	28 de julio de 2011	HORA:	10:00 am						
DIRECCIÓN:	Calle 77 No. 21 – 74 Sur			ÁREA DIRECTA:	160 m ²				
BARRIO:	Cordillera Sur			POBLACIÓN ATENDIDA:	0				
UPZ:	67- Lucero			FAMILIAS	0	ADULTOS	0	NIÑOS	0
LOCALIDAD:	19 – Ciudad Bolívar			PREDIOS EVALUADOS	1				
CHIP	AAA0028FEMR			DOCUMENTO REMISORIO	CR - 13161

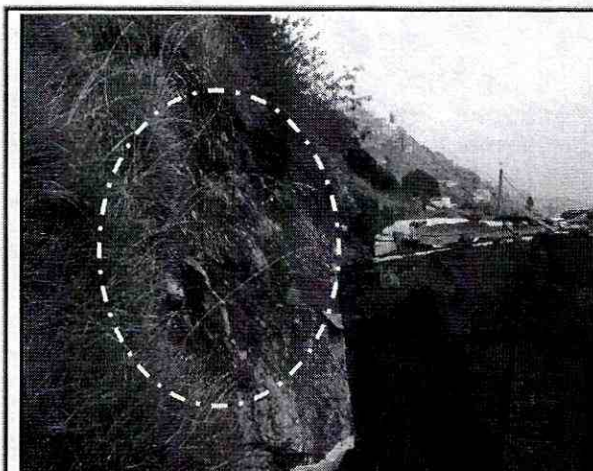
Se evidencia la presencia de un talud de corte localizado al costado occidental del predio de la Calle 77 Sur No. 21-74, el cual presenta una longitud cercana a los 17 metros, con una altura de aproximadamente 4 metros e inclinación de tendencia vertical ($\beta \approx 90^\circ$). Talud para el cual, según lo observado no se han acatado las recomendaciones de la respuesta oficial RO-18899 con respecto a llevar a cabo acciones tendientes para estabilizar el talud de corte ubicado al costado occidental del mismo, con el apoyo de personal idóneo. Por tal motivo este talud carece de medidas de contención y drenaje, así como de un adecuado cubrimiento o protección de la cara del talud evaluado. Dicha condición posiblemente ha generado procesos de erosión y fenómenos superficiales de remoción en masa local tipo desprendimiento de suelo y detritos, que según la inspección visual podrían desprenderse e impactar la vivienda emplazada en el predio de la referencia, cuya estabilidad estructural y habitabilidad se encuentran comprometidas en la actualidad por los desprendimientos de material en mención. (Ver fotografía 1)

Entre las posibles causas por las cuales se pueden presentar desprendimientos del talud de corte localizado al costado occidental del predio evaluado, se encuentran la carencia de sistemas para el manejo del drenaje superficial y sub-superficial en el mismo, condición que ante la presencia de precipitaciones, favorecerá el incremento en la saturación de los material que lo conforman, generando una disminución en las propiedades geomecánicas de los mismos, situación que se ve potencializada por las condiciones geométricas de dicho talud dada su inclinación de tendencia vertical en una altura de aproximadamente 4 metros carentes de medidas de protección y/o estabilización.

Fotografía 1. Vista del talud de corte al costado occidental del predio de la Calle 77 Sur No. 21-74.

A los responsables del predio ubicado en la Calle 77 Sur No. 21-74, en el caso de no existir restricciones y/o condicionamientos al uso del suelo para el predio en comento, implementar acciones tendientes para estabilizar el talud de corte ubicado al costado occidental del mismo, dichas acciones deberán llevarse a cabo con el apoyo de personal idóneo, mediante la conformación de obras de protección y/o estabilización geotécnica, las cuales debe contar con un sistema de drenaje para la evacuación de las aguas superficiales y sub-superficiales, garantizando que se cumplan los requerimientos establecidos en el Decreto No. 926 de 2010, Reglamento Colombiano de Construcción Sismo Resistente NSR-10, de acuerdo con la normatividad vigente para el barrio, para lo cual se deben tramitar los permisos y licencias respectivos.

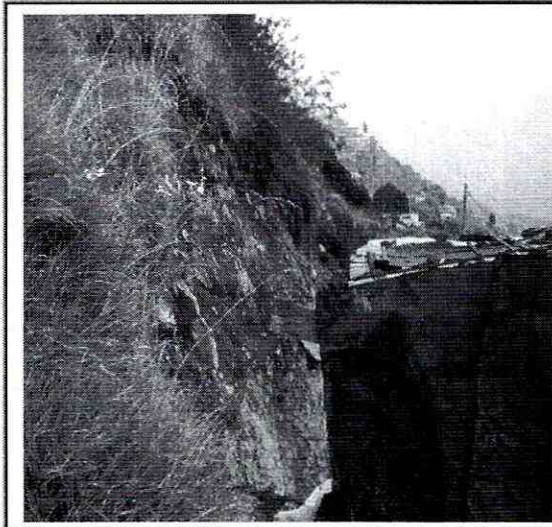
De igual manera se resalta que el ingreso a la vivienda NO fue posible debido a que no se encontraban sus residentes, razón por la cual se llevo a cabo la inspección visual y evaluación cualitativa de la vivienda en la fachada y demás costados visibles de la misma. Con base en la inspección visual realizada desde el exterior, se observó que el predio evaluado está conformado por un (1) nivel, construido en material de recuperación, con cubierta liviana en tejas de zinc, sostenidas por un entramado de madera y pisos en suelo afirmado; dicha configuración estructural presenta deficiencias constructivas relacionadas con la carencia de elementos estructurales de confinamiento y amarre como columnas y vigas que aporten rigidez a la estructura, haciéndola altamente vulnerables ante la acción de cargas dinámicas. **(Ver fotografía 2 y 3).**

Fotografía 2. Vista del talud de corte sector norte carente de medidas de protección y/o estabilización, así como también de sistemas para el manejo del drenaje

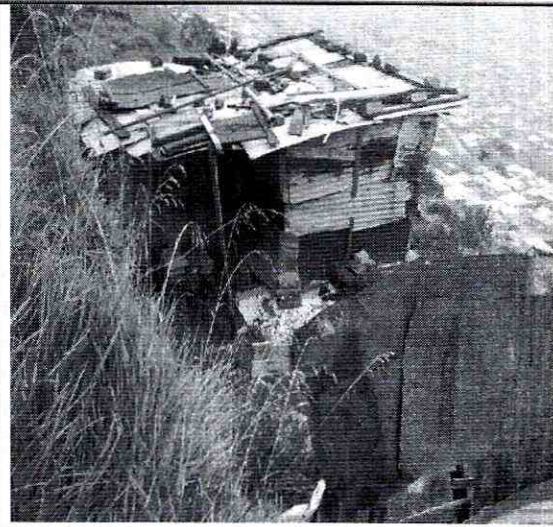
Fotografía 3. Predio evaluado en la Calle 77 Sur No. 21 - 74 del Barrio Cordillera Sur de la Localidad de Ciudad Bolívar.
