**DIAGNÓSTICO TÉCNICO DI-5772**  
**SUBDIRECCIÓN DE EMERGENCIAS**  
**COORDINACIÓN DE ASISTENCIA TÉCNICA**  
**RAD. FOPAE 2011ER11273**  
**EVENTO 175463**

<b>SECTOR:</b>	Manzana 95 Lote 48A	<b>ÁREA DIRECTA:</b>	0.01 Ha				
<b>BARRIO:</b>	Buenos Aires	<b>POBLACIÓN ATENDIDA:</b>	5				
<b>UPZ:</b>	68 Tesoro	<b>FAMILIAS</b>	1	<b>ADULTOS</b>	3	<b>NIÑOS</b>	3
<b>LOCALIDAD:</b>	19 Ciudad Bolívar	<b>PREDIOS EVALUADOS</b>	1				
<b>CHIP</b>	-----	<b>DOCUMENTO REMISORIO</b>	CR-13171

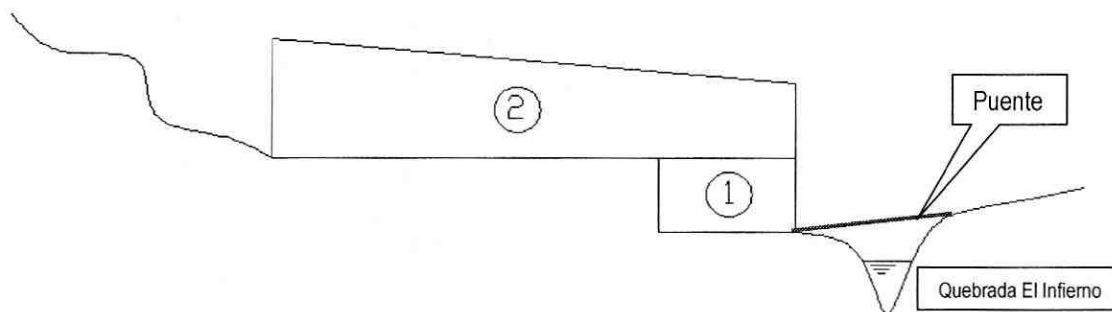
**Figura 3.** Esquema del predio ubicado en la Manzana 95 Lote 48A (ubicación referida según CT-4472)

En el predio evaluado se emplaza una vivienda de dos niveles, construida en mampostería simple, con distribución irregular en altura (**ver figura 3**), en algunos sectores tienen placa de contrapiso en concreto, la cubierta es una combinación entre tejas de asbesto cemento y zinc sostenidas por correas de madera la cual presenta un alto grado de deterioro. Dicha construcción evidencia deficiencias constructivas relacionadas principalmente con la carencia de adecuados elementos estructurales de confinamiento y amarre tipo vigas y columnas por lo que se configura como una estructura muy vulnerable ante cargas dinámicas y/o procesos de remoción en masa. Durante la inspección interna se evidencia humedad severa en los muros perimetrales en el costado norte del primer piso, que colinda con un talud de corte implementado posiblemente para el emplazamiento de la vivienda.

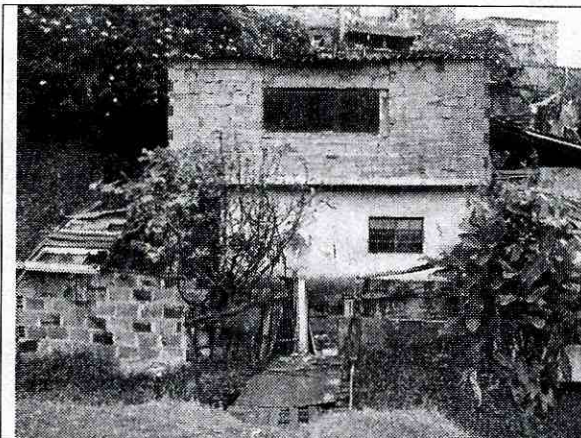
**Foto 1.** Vista de fachada del predio de la Manzana 95 Lote 48, en el Barrio Buenos Aires en la Localidad de Ciudad Bolívar.

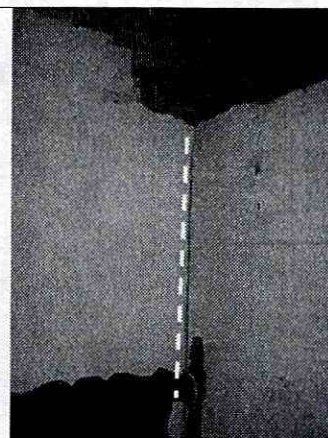
**Foto 2.** Evidencia de fisuras de aproximadamente 2mm en muros divisorios del segundo piso.

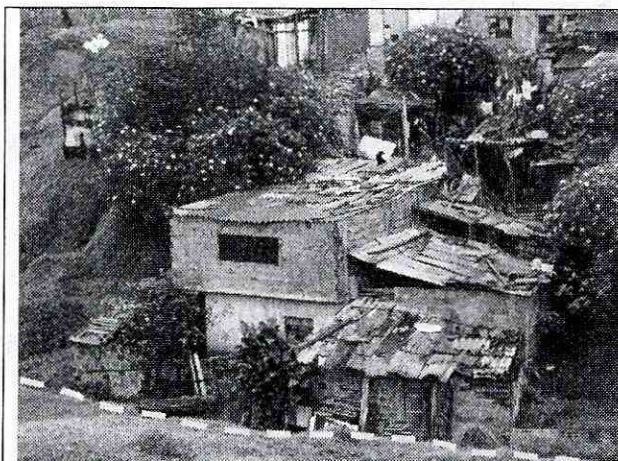
**Foto 3.** El predio evaluado colinda a unos 2 metros del margen de la Quebrada El Infierno.

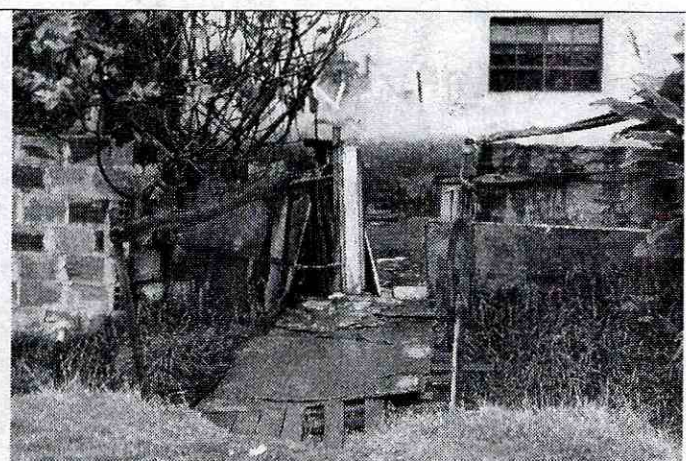
Se presentó un deterioro avanzado en la estructura que conforma el puente que cruza sobre la Quebrada el Infierno y constituye el único acceso de la vivienda emplazada en el predio de la Manzana 95 Lote 48A (ubicación referida según CT-4472) donde reside la Señora Marisol Piñeros y su familia, este puente de madera fue construido de manera antitécnica; las dimensiones aproximadas del puente son 3m de largo y 1m de ancho, presenta deficiencias constructivas principalmente relacionadas con: baja calidad en los elementos constructivos, ausencia de estructuras apropiadas de apoyo en los extremos del puente, ausencia de elementos apropiados de protección del tipo barandas, deterioro severo en los materiales y ausencia de algunos elementos que conforman el tablero del puente (ver foto 4).

Según la inspección visual realizada el puente presenta pérdida de fragmentos que componen el tablero y pandeo sus elementos de madera, adicionalmente la superficie lisa e irregular de tránsito del puente no garantiza un paso adecuado para el ingreso de a la vivienda.

**Foto 4.** Puente de ingreso a la vivienda donde se evidencia deterioro avanzado en los materiales de construcción y presenta riesgo al corto plazo en la funcionalidad y estabilidad de este.

- Dadas las deficiencias constructivas y el deterioro estructural que presenta el puente de acceso a la vivienda ubicada en la Manzana 95 Lote 48A donde habita la señora Marisol Piñeros y familia, se puede presentar el colapso de este puente, afectando la funcionalidad de la vivienda.

La funcionalidad y estabilidad estructural del puente que representa la única ruta de acceso a la vivienda ubicada en la Manzana 95 Lote 48A (ubicación referida según CT-4472) en el barrio Buenos Aires de la Localidad de Ciudad Bolívar, se encuentran comprometidas en la actualidad por los daños identificados en el mismo. Adicionalmente dicho puente puede presentar colapso dadas las condiciones estructurales en que se encuentra, razón por la cual se presenta compromiso en la funcionalidad de la vivienda en mención cuya ruta de acceso, como fue mencionado podría colapsar en la actualidad.

- Evacuar definitivamente y continuar con el proceso de reasentamiento en prioridad técnica uno (1), el predio localizado en la Manzana 95 Lote 48A (ubicación referida según CT-4472) en el barrio Buenos Aires de la Localidad de Ciudad Bolívar, habitado por la Señora Marisol Piñeros y su familia, debido a la pérdida de funcionalidad en la vivienda causada por compromiso que se tiene en la actualidad de estabilidad estructural y funcionalidad del puente que sirve como acceso a la vivienda.
- A la Caja de Vivienda Popular, agilizar el proceso de reasentamiento del predio ubicado en la Manzana 95 Lote 48A (ubicación referida según CT-4472) en el barrio Buenos Aires de la Localidad de Ciudad Bolívar, con el fin de realizar la
