DIAGNÓSTICO TÉCNICO No. DI-5774
SUBDIRECCIÓN DE EMERGENCIAS
COORDINACIÓN DE ASISTENCIA TÉCNICA
RADICADO FOPAE No. 2011ER12332

DIRECCIÓN:	- Conjunto Residencial Cataluña Calle 86 No. 69 H-35 - Proyecto Urbanístico Ankara Pontevedra Carrera 69 H No. 86-13	ÁREA DIRECTA:	15000 m ²
BARRIO:	Santa Rosa	POBLACIÓN ATENDIDA:	800
UPZ:	26 – Las Ferias	FAMILIAS	206
LOCALIDAD:	10 – Engativa	ADULTOS	600
CHIP	-AAA0058PUOE Conjunto	NIÑOS	200
		PREDIOS EVALUADOS	2
		DOCUMENTO REMISORIO	CR-13176

REMOCIÓN EN MASA

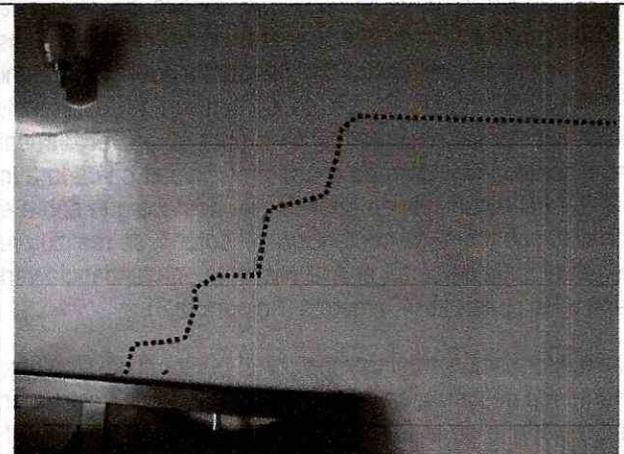
Con base en la inspección visual pudo apreciarse que se presentaron fisuras y agrietamientos en pisos y muros estructurales y no estructurales de las viviendas que se emplazan en el bloque nororiental del Conjunto Residencial Cataluña emplazado en el predio de la Calle 86 No. 69 H-35; en este bloque se emplazan las viviendas numeradas de la 176 a la 206, donde se evidencia que las afectaciones de mayor incidencia se presentan en las edificaciones que se concentran hacia la parte central del bloque, que corresponden a la 183, 184, 185, 186, 187, 196, 197 las cuales evidencian fisuras en pisos que alcanzan los 2 mm de espesor y se proyectan en toda la sección longitudinal de las viviendas; también se presentan grietas y fisuras en los muros estructurales que varían entre los 0.2 mm y los 3 mm de espesor, que se proyectan del primero hasta el último nivel con tendencia escalonada sobre las edificaciones; adicionalmente se logra evidenciar algunos desprendimientos parciales de muros no estructurales de la fachada, correspondientes a dinteles, cornisas y gabinetes. Para el resto de viviendas localizada en el bloque nororiental, se evidenció la presencia de fisuras en el piso de carácter moderado que varían entre los 0.1 mm a los 1.5 mm de espesor.

Foto 2. Fisuras típicas en los muros estructurales de las viviendas que se localizan en la zona central del bloque nororiental del Conjunto Residencial Cataluña.

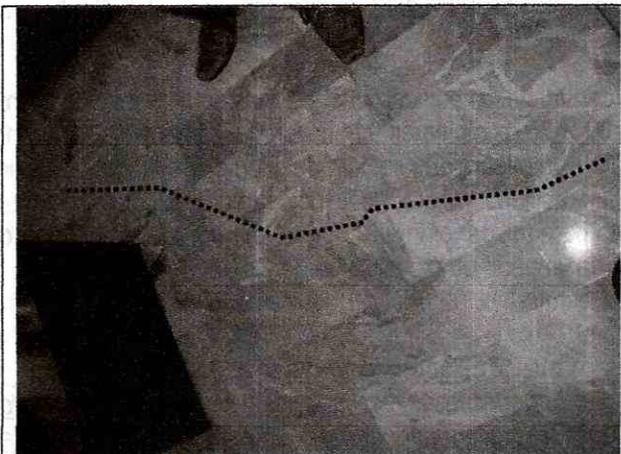
Foto 3. Fisuras típicas en pisos de las viviendas que se localizan en la zona central del bloque nororiental del Conjunto Residencial Cataluña.

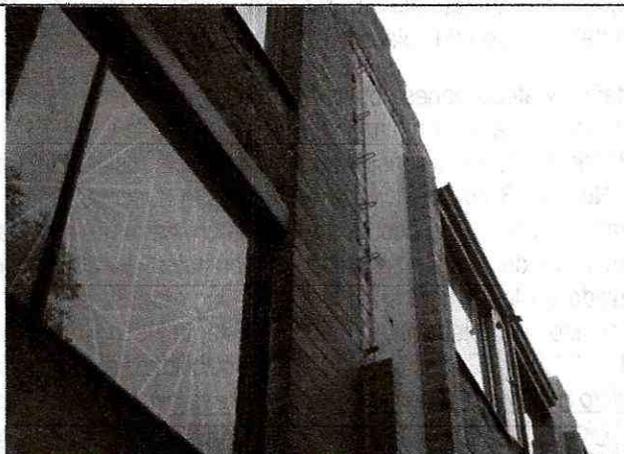
De acuerdo con la inspección visual de todos los bloques que conforman el Conjunto Residencial Cataluña, también se logra identificar que se presentaron una serie de desprendimientos de elementos no estructurales de fachada, correspondientes a dinteles y cornisas de las viviendas 49, 55 y 169, que se localizan en los bloques centrales del predio evaluado; Igualmente se logra identificar que los corredores de circulación peatonal que se localizan hacia el costado nororiental del Conjunto Residencial Cataluña, que involucran elementos de adoquín, bordillos, rejas y tapas, presentan deformaciones y daños por fractura; como también se identifica que el muro de cerramiento del costado nororiental del predio, también presenta algunas afectaciones relacionadas con presencia de fisuras leves, que se localizan en los sectores cercanos a la vivienda 187.

Foto 4. Evidencia de desprendimientos en elementos no estructurales de fachada del bloque nororiental del Conjunto Residencial Cataluña.

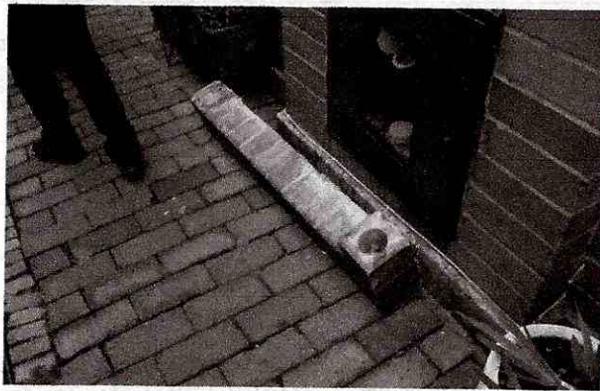
Foto 5. Evidencia de desprendimientos en elementos no estructurales de fachada del bloque nororiental del Conjunto Residencial Cataluña

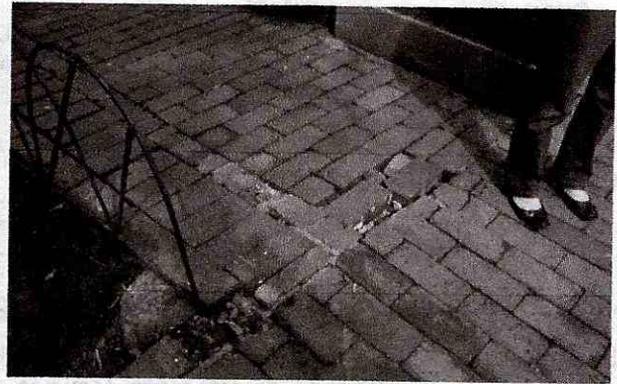
Foto 6. Afectaciones en senderos de circulación peatonal, que se localiza en el costado nororiental del Conjunto Residencial Cataluña.

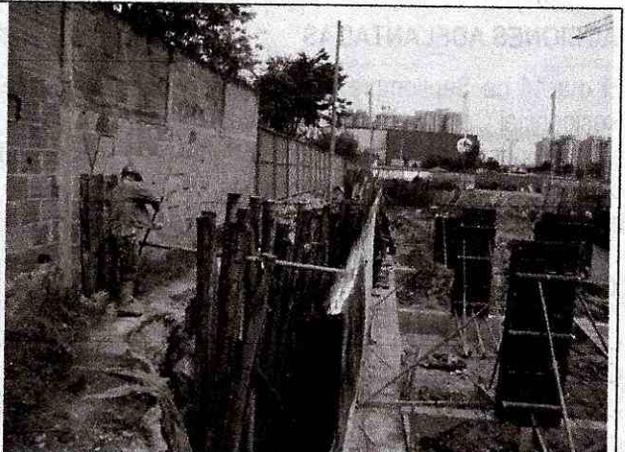
Por otra parte, hacia el costado nororiental del predio de la Calle 86 No. 69 H-35 y separado por la Calle 86, se localiza el predio de la Carrera 69 H No. 86-13, en el cual se desarrolla el proyecto de vivienda Ankara Pontevedra, donde se tiene prevista la construcción de dos (2) torres de veintiún (21) pisos cada una con cinco (5) apartamentos por piso y una torre de tres (3) niveles, donde construirán 208 parqueaderos. Al momento de la visita técnica el proyecto se encontraba en la etapa de construcción de los muros de contención y de las columnas-pantallas del nivel de sótano; según la información suministrada por los encargados de la obra, el proyecto cuenta con un sistema cimentación compuesto por un sistema de pilotes hincados en el terreno a una profundidad cercana a los 45 m, los cuales se empotraron en el terreno, mediante el uso de cargas dinámicas de impacto. Se destaca que sobre el costado suroccidental del predio, en pro de la excavación y construcción del muro de contención del sótano, se realizó previamente un entibado conformado por pilares de madera que contienen el talud de corte, el cual presenta una tendencia vertical y una altura cercana a los tres (3) metros en una longitud cercana a los cuarenta (40) metros (Fotografía 8).

Foto 8. Obras de excavación, construcción de elementos de cimentación y muro de contención del costado suroccidental del predio en el predio de la Carrera 69 H No. 86-13, proyecto residencial Ankara Pontevedra.
