ALCALDÍA MAYOR DE BOGOTÁ D.C. Fondo de Prevención y Atención Emergencias	DIAGNÓSTICO TÉCNICO	Código:	GAR- FT - 03
		Versión:	01
		Código documental:

DIAGNÓSTICO TÉCNICO DI – 5778
SUBDIRECCIÓN DE EMERGENCIAS
COORDINACIÓN DE ASISTENCIA TÉCNICA
ATENCIÓN DE RADICADO
2011ER12227

DIRECCIÓN:	Carrera 3 Este No. 163B 88	ÁREA DIRECTA:	70 m ²				
BARRIO:	Araucita II Sector	POBLACIÓN ATENDIDA:	7				
UPZ:	11 – San Cristóbal Norte	FAMILIAS	1	ADULTOS	2	NIÑOS	5
LOCALIDAD:	1 – Usaquén	PREDIOS EVALUADOS	1				
CHIP	AAA0157OFHY	DOCUMENTO REMISORIO	CR-13193

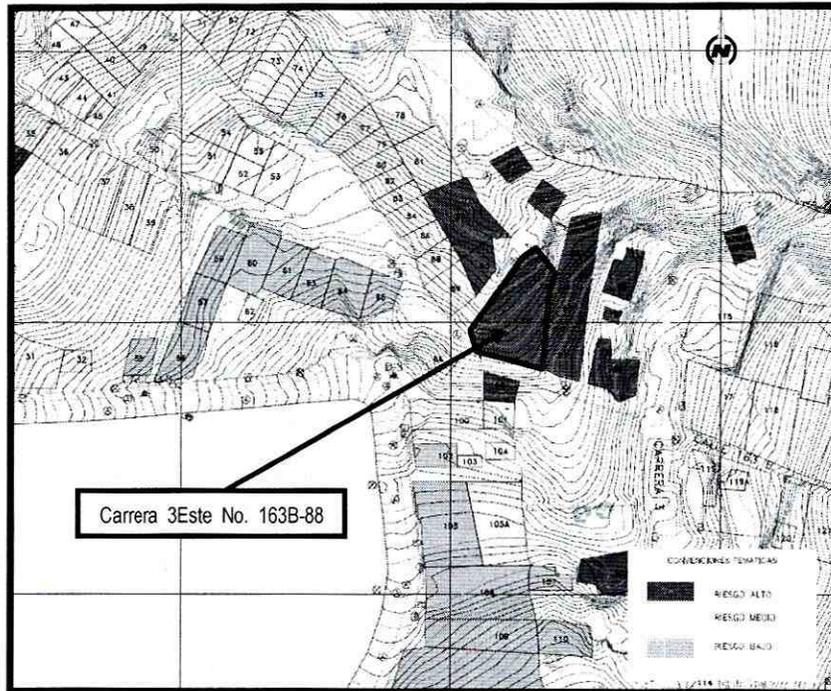
Figura 1. Ubicación del predio evaluado en este diagnóstico, en el mapa de riesgo por remoción en masa del Estudio de Riesgos por Fenómenos de Remoción en Masa, Evaluación de Alternativas de Mitigación y Diseños Detallados de las Medidas Recomendadas en un Sector del barrio Arauquita II Sector, Ubicado en la Localidad de Usaquén, en Bogotá D.C.

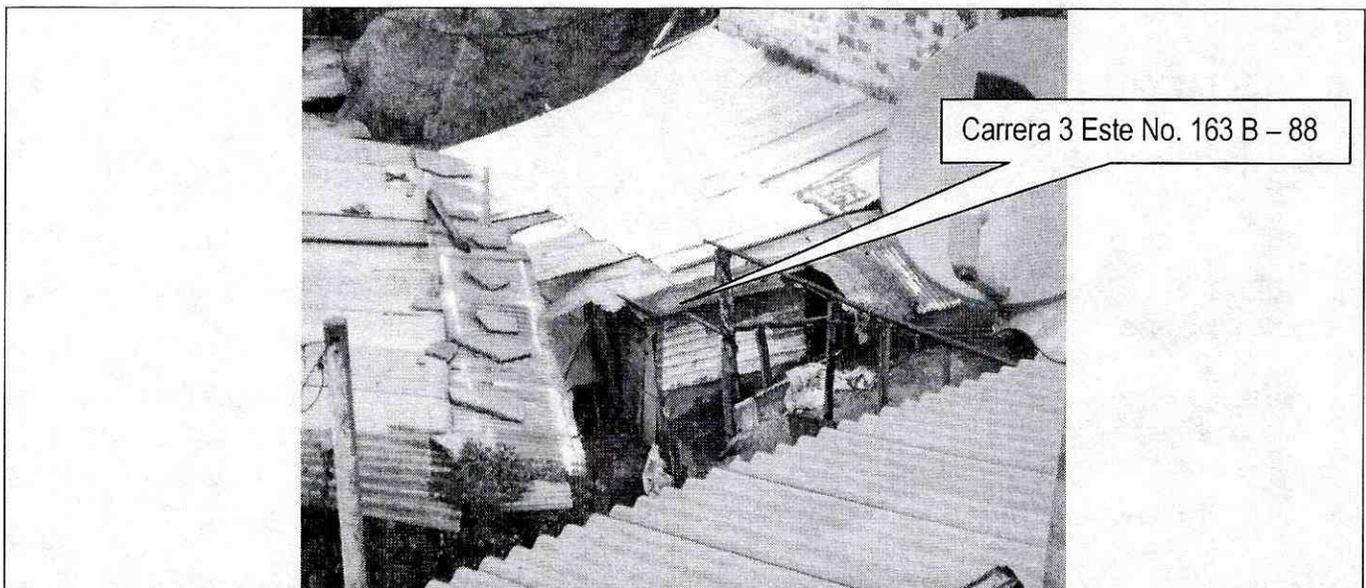
La vivienda emplazada en el predio de la referencia corresponde a una construcción en material de recuperación (madera y laminas metalizas) la cual evidencia deficiencias constructivas relacionadas principalmente con la susceptibilidad de los materiales de construcción, calidad de la construcción de manera artesanal, la ausencia de elementos de confinamiento, degradación de las propiedades de resistencia, falta de continuidad de los elementos estructurales, precaria disposición geométrica y deficiencias en los sistemas de cimentación.

Fotografia 1. . Vivienda de la Carrera 3 Este No. 163 B – 88, barrio Arauquita II Sector de la Localidad de Usaquén.

- Al responsable y/o responsables de la vivienda ubicada en el predio de la Carrera 3 Este No. 163 B – 88, Barrio Arauquita II Sector, Localidad de Usaquén, implementar acciones para el mantenimiento, reforzamiento y mejoramiento de la calidad de la vivienda, con el apoyo de personal idóneo, garantizando que se cumplan los requerimientos establecidos en el Decreto No. 926 del 19 de marzo de 2010, Reglamento Colombiano de Construcción Sismo Resistente NSR-10 de acuerdo con la normatividad vigente para el barrio, para lo cual se deben tramitar los permisos y licencias respectivos. Esto con el propósito de garantizar durante la vida útil del inmueble, las condiciones adecuadas para su uso.

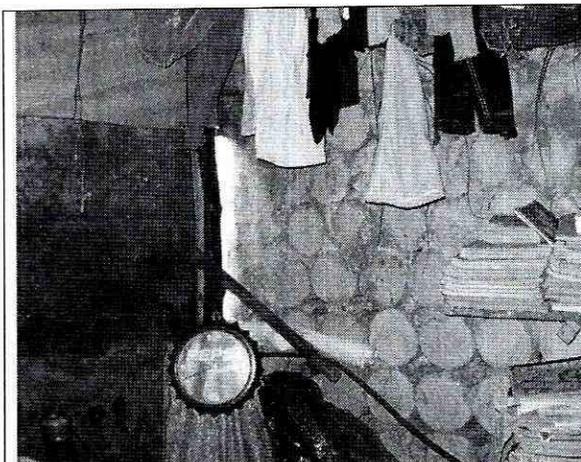
Para el emplazamiento de la vivienda ubicada en la Carrera 3 Este No. 163 B – 88, se implementó hacia el costado sur-oriental (parte posterior) de la vivienda un talud de corte de aproximadamente 2 m de altura y de 10 m de longitud; dicho talud de corte cuenta con una medida de estabilización parcial, consistente en un muro de contención construido con cilindros de concreto y mortero de pega, el cual tiene una altura de 2m y 8 m de longitud, dejando desprotegido 2 m del

Fotografía 2. Se observa el muro de contención construido en cilindros de concreto y mortero de pega.
