| | <h2>DIAGNÓSTICO TÉCNICO</h2> | Código: | GAR- FT - 03 |

DIAGNÓSTICO TÉCNICO – DI No. 5779
SUBDIRECCIÓN DE EMERGENCIAS
COORDINACIÓN DE ASISTENCIA TECNICA
RADICADO FOPAE No. 2011ER12254
EVENTO SIRE No. 231613

| DIRECCIÓN | Calle 39G Sur # 2K – 69 INT 1 | ÁREA DIRECTA | 72 M ² | | | | |

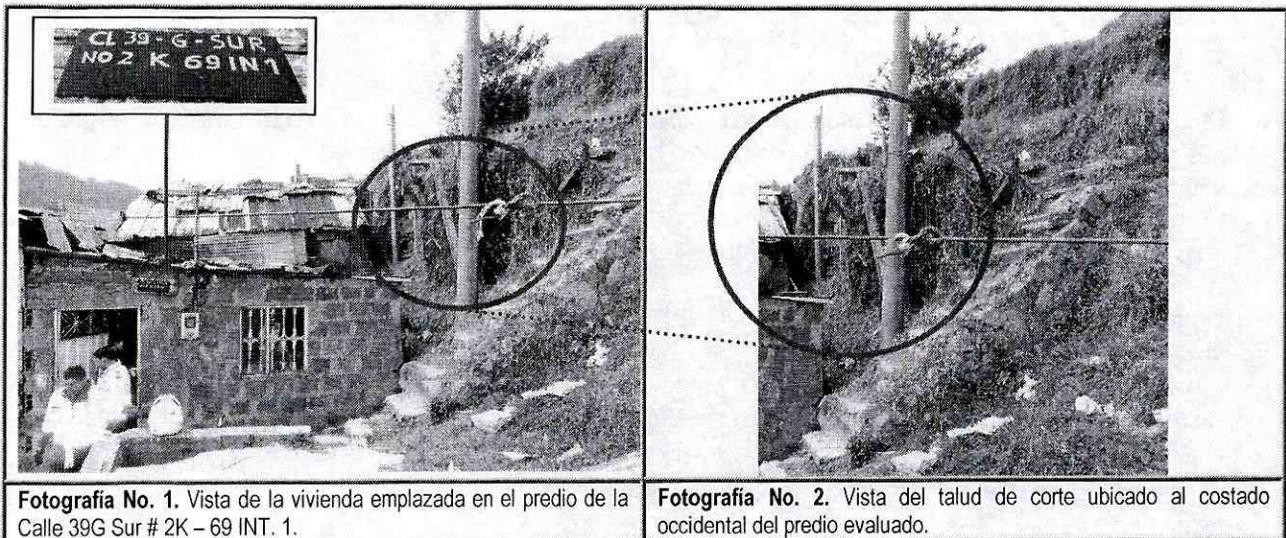
Se identificó un talud de corte ubicado hacia el costado occidental del predio con nomenclatura Calle 39G Sur # 2K – 69 INT 1, con una longitud de aproximadamente 12 m y altura cercana a los 2 m, realizado posiblemente para el emplazamiento de la vivienda donde habita la familia de la señora Esperanza Ardila Gómez. Dicho talud presenta como medida de estabilización un table-estacado realizado de manera artesanal, el cual ha perdido parte de su verticalidad, generando compromiso en el corto plazo en la estabilidad y habitabilidad de la vivienda emplazada en la parte baja, debido a la susceptibilidad de presentarse nuevos desprendimientos de material, provenientes del talud en cemento.

- Evacuar preventiva la vivienda ubicada en la Calle 39G Sur # 2K – 69 INT. 1 en el barrio Las Guacamayas de la localidad de San Cristóbal, debido al compromiso en el corto plazo en la estabilidad y habitabilidad ante la posibilidad de presentarse nuevos desprendimientos de material provenientes del talud de corte evaluado.

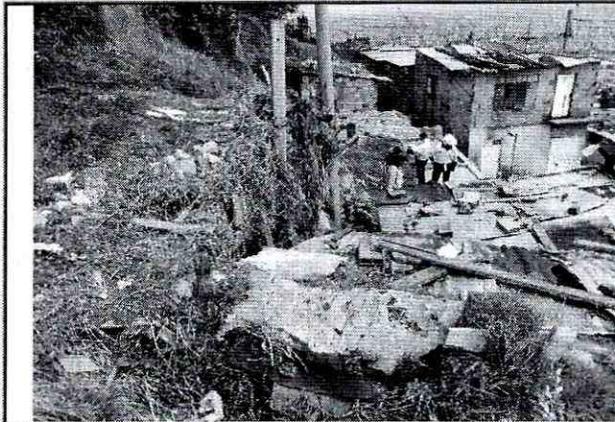
Fotografía No. 3. Vista hacia la parte alta del talud evaluado.

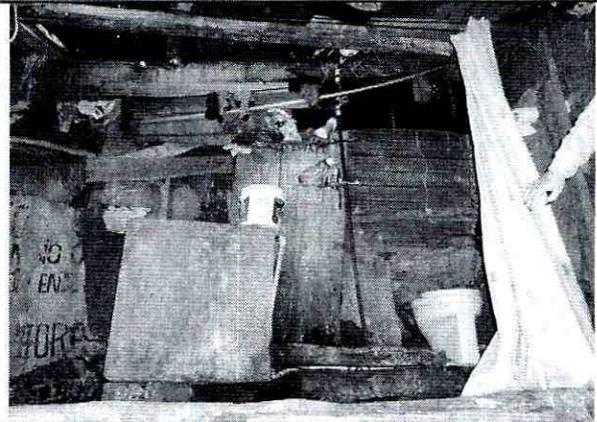
Fotografía No. 4. Vista al interior de la vivienda
