DIAGNÓSTICO TÉCNICO DI – 5780
SUBDIRECCIÓN DE EMERGENCIAS
COORDINACIÓN DE ASISTENCIA TÉCNICA
RADICADO FOPAE 2011ER12562

DIRECCIÓN:	Calle 147 B No. 89 – 76	ÁREA DIRECTA:	0,1 Ha				
BARRIO:	Suba Urbano	POBLACIÓN ATENDIDA:	3				
UPZ:	27 – Suba	FAMILIAS	1	ADULTOS	3	NIÑOS	0
LOCALIDAD:	11 – Suba	PREDIOS EVALUADOS	1				
CHIP	AAA0131WDKL	DOCUMENTO REMISORIO CR ó RO	CR-13196

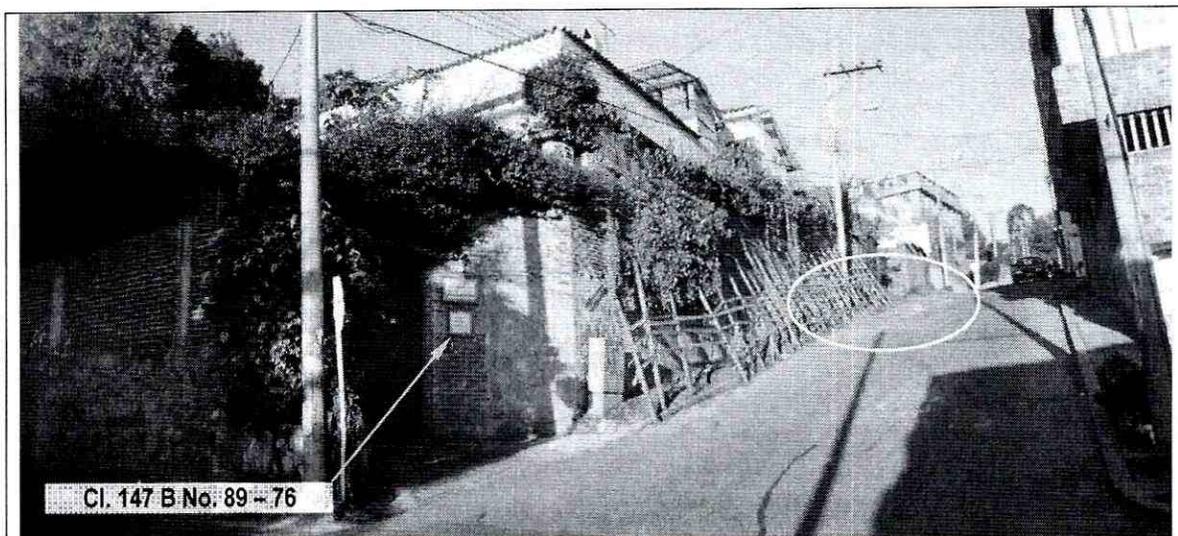
En atención al radicado FOPAE 2011ER12562, el día 15 de septiembre de 2011 se realizó una nueva visita técnica al sector de la Calle 147 B entre Carrera 89 y 90 para verificar las condiciones actuales del muro de cerramiento del costado sur del predio de la Calle 147 B No. 89 – 76, barrio Suba Urbano de la localidad de Suba, encontrando un ligero aumento en las condiciones de inestabilidad del mismo, con respecto a lo observado en visitas técnicas anteriores, especialmente la realizada el día 11 de mayo de 2011 (**Fotografías 1 y 2**).

Lo anterior permite inferir que posiblemente los movimientos relativos del terreno a lo largo de la zanja en la cual se instaló la red de alcantarillado del sector evaluado, sean la causa del incremento en las afectaciones (ligera pérdida de verticalidad y agrietamiento) que se observan en el muro de cerramiento del costado sur del predio emplazado en la Calle 147 B No. 89 – 76, barrio Suba Urbano de la localidad de Suba.

Fotografía 1. Vista general del sector donde se emplaza el predio emplazado en la Cl. 147 B No. 89 - 76, Barrio Suba Urbano de la Localidad de Suba. El muro apuntalado presenta actualmente ligera pérdida de verticalidad y agrietamiento. Se indica el sector en que se presenta daño considerable en un pozo de inspección del alcantarillado.

- Mantener la restricción parcial del uso del carril norte y el andén correspondiente del tramo de vía Calle 147 B entre Carrera 89 y Carrera 90, barrio Suba Urbano de la localidad de Suba, hasta tanto se garantice la estabilidad del muro de cerramiento del costado sur del predio emplazado en la Calle 147 B No. 89 – 76. Dicha restricción deberá ser complementada mediante la instalación de la respectiva señalización, y la implementación de un plan de manejo adecuado de tránsito.

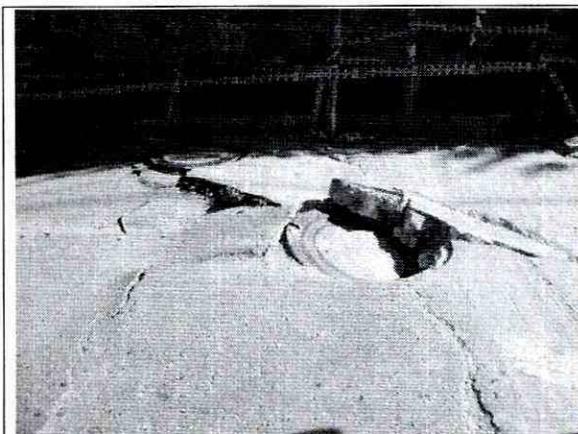
Durante la inspección técnica realizada se observó un deterioro importante en uno de los pozos de inspección de la red de alcantarillado que desciende por la Calle 147 B, y que se localiza en frente del muro de cerramiento del costado sur del predio evaluado (**Fotografías 2 y 3**); cabe resaltar que dicha condición había sido advertida en el Diagnóstico Técnico DI-5686, razón por la cual se recomendó a la EAAB adelantar la revisión y mantenimiento respectivos, recomendación que según lo observado, posiblemente no ha sido acogida aún.

Fotografía 2. Detalle del pozo de inspección de alcantarillado que presenta daños importantes, posiblemente por deterioro del sistema, y que puede influir en la inestabilización del muro.

- A la Empresa de Acueducto y Alcantarillado de Bogotá, desde su competencia, adelantar la intervención inmediata de la red de alcantarillado instalada a lo largo de la Calle 147 B entre Carrera 89 y Carrera 90, barrio Suba Urbano de la localidad de Suba, debido a que la misma presenta daño progresivo que se refleja tanto en el colapso de uno de los pozos de inspección de la red, así como en las losas de concreto que conforman el pavimento rígido de la vía mencionada, y teniendo en cuenta que este daño progresivo puede ocasionar no solo un aumento en el deterioro en las condiciones de estabilidad del muro de cerramiento del costado sur del predio de la Calle 147 B No. 89 – 76, sino también la degradación en las condiciones de estabilidad del sector por las infiltraciones que puedan originarse en dicha red.

- A la Empresa de Acueducto y Alcantarillado de Bogotá, desde su competencia, realizar la evaluación de la red de alcantarillado existente en la Calle 147 B entre Carrera 89 y Carrera 90, y adelantar las reparaciones a que haya lugar.

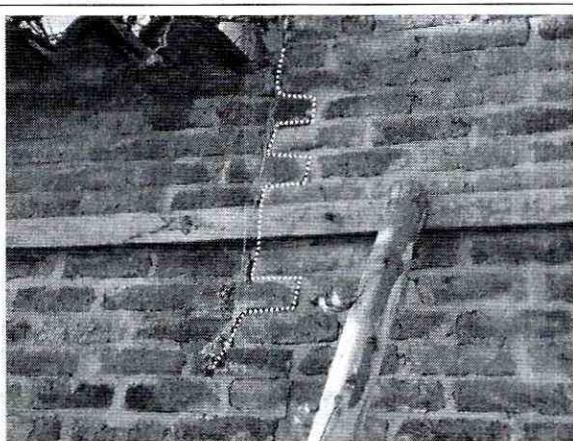
Fotografía 3. Agrietamiento y empuje horizontal identificado en el muro de cerramiento del costado sur del predio ubicado en la Cl. 147 B No. 89 - 76, barrio Suba Urbano.

- De acuerdo con lo observado, es posible que los movimientos relativos del terreno a lo largo de la zanja en la cual se instaló la red de alcantarillado del sector evaluado, sean la causa del incremento en las afectaciones (ligera pérdida de verticalidad y agrietamiento) que se observan en el muro de cerramiento del costado sur del predio emplazado en la Calle 147 B No. 89 – 76, barrio Suba Urbano de la localidad de Suba.

- En caso de no existir restricciones o condicionamientos al uso del suelo, se recomienda al responsable predio ubicado en la Calle 147 B No. 89 – 76, Barrio Suba Urbano de la Localidad de Suba, implementar acciones para la estabilización, reparación y reforzamiento del muro de cerramiento del costado sur del predio, actividades que deben ser ejecutadas con el apoyo de personal idóneo, garantizando que se cumplan los requerimientos establecidos en la normatividad vigente para el barrio, para lo cual se deben tramitar los permisos y licencias respectivos. Previo a las intervenciones a que haya lugar, deberán hacerse los estudios y análisis respectivos en los cuales se considere la incidencia que puedan tener dichas intervenciones en la cimentación de la vivienda.

- Para establecer el origen de los empujes de tierra que generan cabeceo y pérdida de verticalidad del muro de cerramiento del costado sur del predio localizado en la Calle 147 B No. 89 – 76, así como deformaciones en el corredor exterior del mismo, se recomienda adelantar un estudio detallado del conjunto suelo – estructura, el cual debe determinar el tipo de intervención que debe implementarse en el predio para recuperar la estabilidad del mismo; dicho estudio debe ser adelantado por el propietario del inmueble.
