DIAGNÓSTICO TÉCNICO No. 5782
SUBDIRECCIÓN DE EMERGENCIAS
COORDINACIÓN DE ASISTENCIA TÉCNICA
EVENTO 114848

DIRECCIÓN	Carrera 2B No. 48N-05 Sur	ÁREA DIRECTA	80 m ²				
BARRIO	Los Puentes	POBLACIÓN ATENDIDA	5				
UPZ	55 Diana Turbay	FAMILIAS	1	ADULTOS	5	MENORES	0
LOCALIDAD	18 Rafael Uribe	PREDIOS EVALUADOS	1				
CHIP	AAA0011JUEP	OFICIO REMISORIO	CR-13200

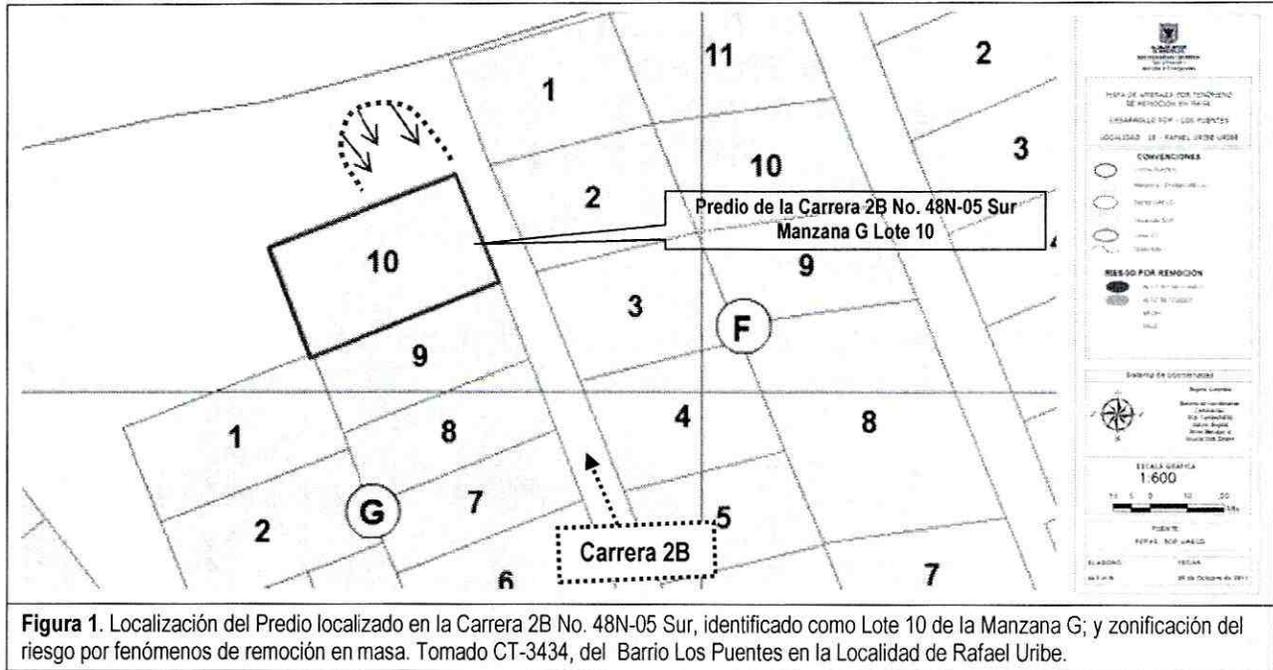
El Barrio Los Puentes fue legalizado mediante el Acto Administrativo 0148 del 24 de abril de 2000 expedido por el antiguo Departamento Administrativo de Planeación Distrital, actual Secretaria Distrital de Planeación – SDP, para lo cual el Fondo de Prevención y Atención de Emergencias – FOPAE, emitió el Concepto Técnico de Riesgo CT- 3434 del 3 de noviembre de 1999. De acuerdo con la cartografía del Concepto Técnico CT- 3434, el predio evaluado en el presente diagnóstico ubicado en la Carrera 2B No. 48N -05 Sur, identificado como Lote 10 de la manzana G, el cual según el concepto es un predio con nivel de amenaza medio y riesgo medio por fenómenos de remoción en masa (Ver Figura 1).

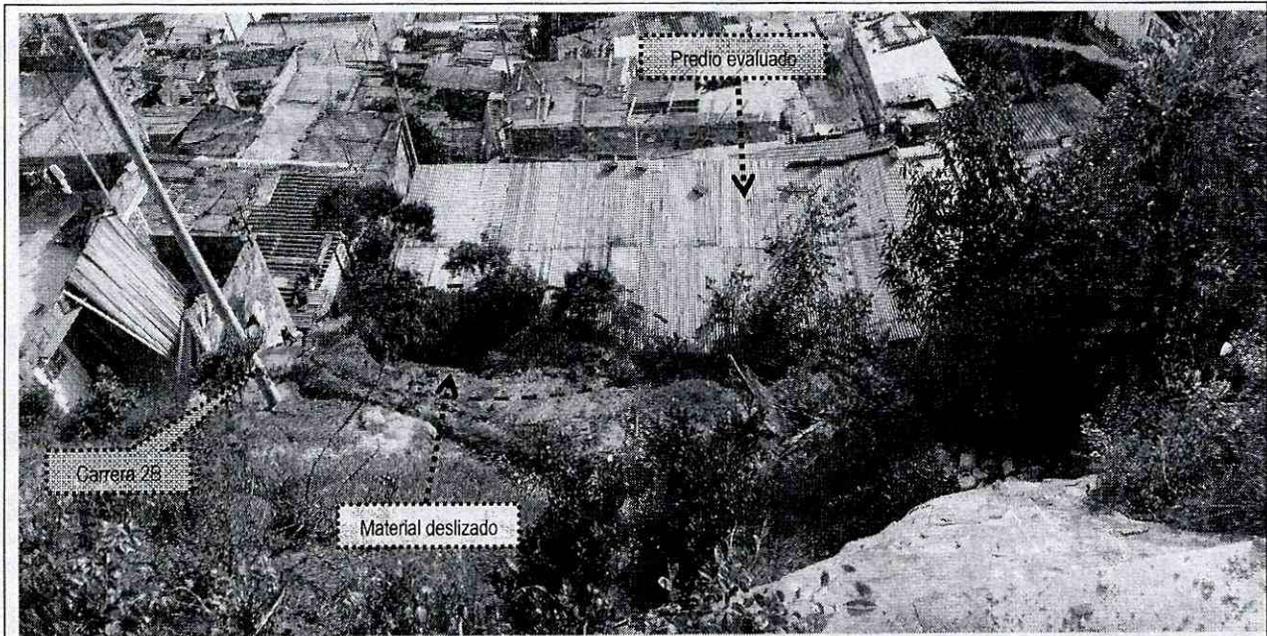
Foto 1. Vista panorámica desde la parte alta de la vivienda emplazada en el predio con dirección Carrera 2B No. 48N-05 Sur, del Barrio Los Puentes de la Localidad de Rafael Uribe Uribe.

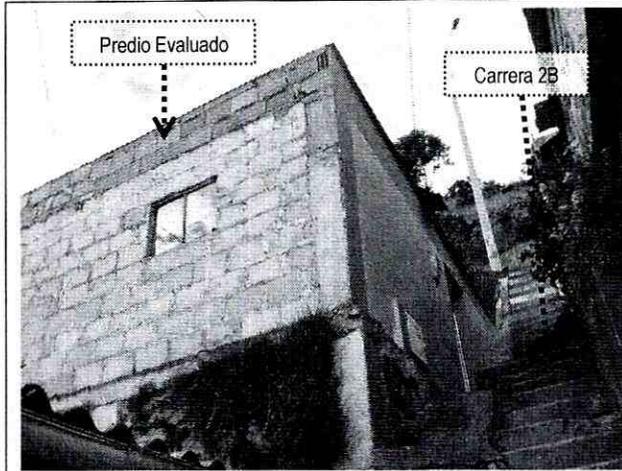
Foto 2. Vista del costado Sur-Oriental de la vivienda emplazada en el predio con dirección Carrera 2B No. 48N-05 Sur, donde no se evidencia afectaciones por el proceso de remoción en masa de carácter local presentado en el talud de corte evaluado.

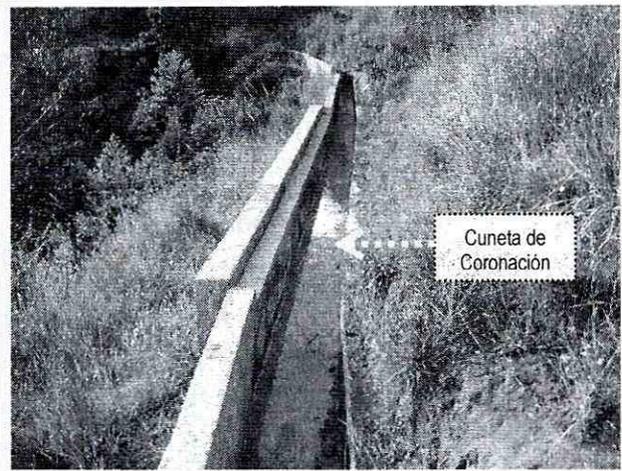
Hacia la parte alta del talud de corte del predio evaluado se localiza una ladera con pendiente aproximada a los 70°, la cual como sistema de drenaje superficial cuenta con una canal de coronación en concreto de sección rectangular, situada a una distancia de 25m del talud de corte donde se presentó el proceso de remoción en masa de carácter local mencionado, el cual se encuentra estable bajo cargas normales de servicio.

Foto 3. Se observa una cuneta de coronación en concreto, de sección rectangular, emplazada en la parte media de la ladera, a una distancia aproximada de 25m hacia la parte alta del predio evaluado.

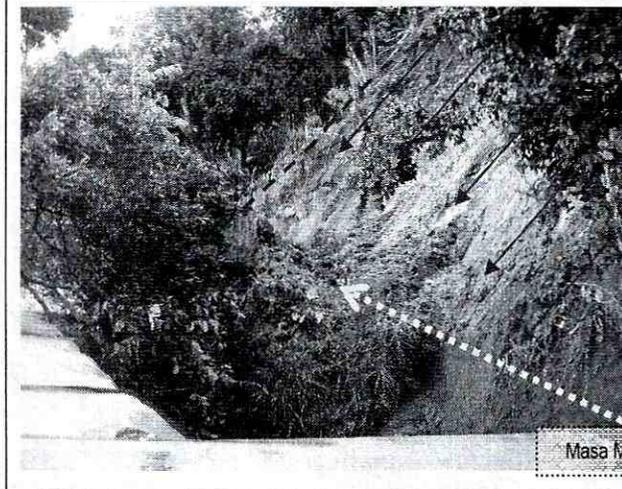
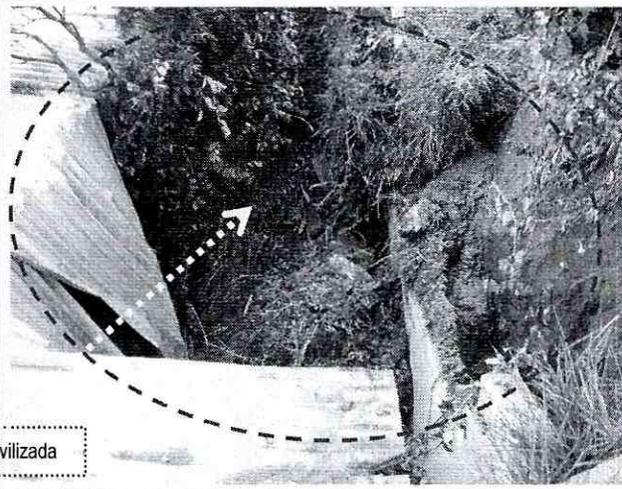
Se presentó un fenómeno de remoción en masa de carácter local tipo deslizamiento proveniente desde la parte alta de un talud de corte ubicado hacia el costado Oriental del predio de la Carrera 2B No. 48N-05 Sur del Barrio Los Puentes de la Localidad de Rafael Uribe Uribe, el cual cuenta con altura de 2.5m a 3m y pendiente de tendencia vertical ($\beta \approx 90^\circ$), con longitud cercana a los 8m, conformado por rocas de Arenisca de la formación arenisca La Regadera y cubierto por un estrato arcillo-limoso y capa vegetal cercano a 0.5m de espesor. Durante la inspección visual se evidenció que dicho talud no presenta estructura de contención y/o protección ni sistemas de manejo para el drenaje superficial y sub-superficial; igualmente el talud evidencia intervención antrópica y anti-técnica, el cual posiblemente fue realizado para el emplazamiento de la vivienda ubicada en el predio en concreto, donde habita el señor Bertulfo Quintero y su familia.

El volumen involucrado en el desprendimiento es de aproximadamente 10 m³, el cual se depositó al interior de tres habitaciones e impactó el muro perimetral del costado Oriental de la vivienda del predio de la Carrera 2B No. 48N-05 Sur, el cual es objetivo del presente documento. En su desplazamiento parte de la masa movilizada en mayor porcentaje capa vegetal, hizo colapsar parcialmente la cubierta y el muro de cerramiento perimetral adyacentes al talud de corte, viéndose comprometida en la actualidad la funcionalidad y habitabilidad de ésta área. Dicha vivienda corresponde a una estructura de un nivel, construida en mampostería parcialmente confinada, y con cierre de cubierta con diafragma flexible conformada por listones en madera y teja en zinc; dicha vivienda evidencia algunas deficiencias constructivas relacionadas principalmente con la carencia de elementos de confinamiento y amarre del tipo vigas y columnas, haciéndola altamente vulnerable ante la acción de cargas dinámicas (sismo u otras). Adicionalmente se realizó una inspección visual de las condiciones de estabilidad de los muros perimetrales del costado occidental de la edificación donde se pudo observar que no presentan afectaciones estructurales directas

Dentro de las posibles causas que generaron el proceso de inestabilidad del talud de corte corresponden a la falta de medidas de estabilización y/o protección sobre el mismo, la ausencia de sistemas de manejo de la escorrentía superficial y sub-superficial, la intervención antrópica y anti-técnica en el talud de corte, todo esto combinado con las intensas lluvias registradas en el sector.

Fotos 4 y 5. Vista del proceso de remoción en masa de carácter local presentado en el talud de corte localizado hacia costado Oriental del predio con dirección Carrera 2B No. 48N-05 Sur del Barrio Los Puentes de la Localidad de Rafael Uribe Uribe.

No	UH	FAM.	NOMBRE(Cabeza Hogar)	P	A	N	TENENCIA	DIRECCIÓN	DAÑOS EN PREDIOS
1	1	1	BERTULFO QUINTERO	5	5	0	Propietario	Carrera 2B No. 48N-05 Sur	Colapso de 3m de muro de cerramiento localizado hacia el costado Oriental del predio evaluado.

- Al responsable de la vivienda ubicada en el predio de la Carrera 2B No. 48N-05 Sur, identificado como Lote 10 de la Manzana G del Barrio Los Puentes de la Localidad de Rafael Uribe Uribe, mantener restringido el uso de las tres habitaciones localizadas hacia el costado Oriental, debido a que se presentó el colapso parcial de la cubierta y el muro de cerramiento perimetral adyacentes al talud de corte evaluado, hasta tanto se garanticen condiciones de seguridad y habitabilidad de la misma.

- Al responsable de la vivienda ubicada en el predio de la Carrera 2B No. 48N-05 Sur, identificado como Lote 10 de la Manzana G del Barrio Los Puentes de la Localidad de Rafael Uribe Uribe, realizar de manera controlada el retiro del material depositado al interior de la misma, con apoyo de personal idóneo.

- A la Alcaldía Local de Rafael Uribe Uribe, dentro de su competencia establecer el responsable y/o responsables que deben implementar las medidas de contención adecuadas para garantizar la estabilidad del talud de corte y la ladera localizada hacia el costado Oriental del predio localizado en la Carrera 2B No. 48N-05 Sur, identificado DI-5723

como Lote 10 de la Manzana G del Barrio Los Puentes de la Localidad de Rafael Uribe Uribe, implementando un adecuado sistema para el manejo de las aguas de escorrentía superficial y sub-superficial, con el fin de garantizar la estabilidad del mismo y mitigar nuevos desprendimientos de material que puedan afectar la vivienda emplazada en el predio en comento.
