**DIAGNÓSTICO TÉCNICO DI – 5784**  
**SUBDIRECCIÓN DE EMERGENCIAS**  
**COORDINACIÓN DE ASISTENCIA TÉCNICA**  
**RADICADO No. 2011ER11178**

<b>DIRECCIÓN:</b>	Parque infantil frente a la Calle 166A con Cr 2B y Calle 166A Cr 1 Este	<b>ÁREA DIRECTA:</b>	200 m <sup>2</sup>				
<b>BARRIO:</b>	Soratama	<b>POBLACIÓN ATENDIDA:</b>	100				
<b>UPZ:</b>	11 – San Cristóbal Norte	<b>FAMILIAS</b>	20	<b>ADULTOS</b>	40	<b>NIÑOS</b>	60
<b>LOCALIDAD:</b>	1 – Usaquén	<b>PREDIOS EVALUADOS</b>	1				
<b>CHIP</b>	-----	<b>DOCUMENTO REMISORIO</b>	CR-13408

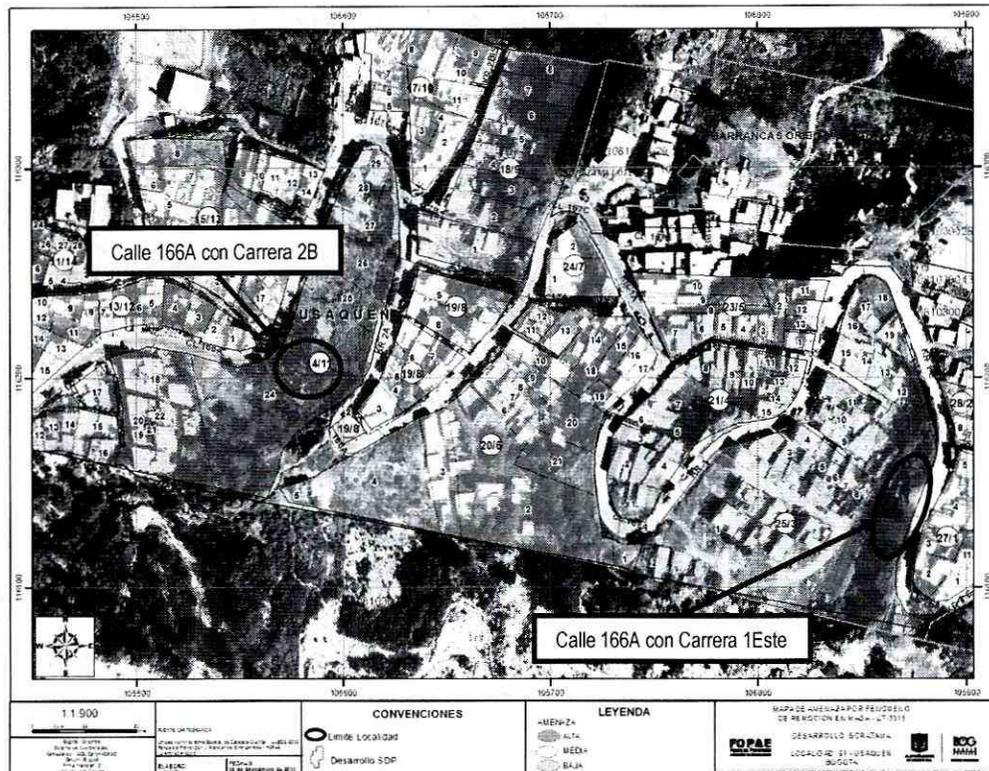
En dicho concepto, los sectores de la Calle 166A con Carrera 2B y Calle 166A con Carrera 1 este presenta una condición de amenaza alta por procesos de remoción en masa (Figuras 1 y 2), y se recomienda "Este sector no se considera apto para uso urbano y los predios deberán ser incorporados como suelos de protección por riesgo."

**Figura 1.** Localización del proceso de inestabilidad ocurrido en inmediaciones de la Calle 166A con Carrera 2B y Calle 166A con Carrera 1Este, Barrio Soratama, Localidad de Usaquén. Tomado de CT-3315.

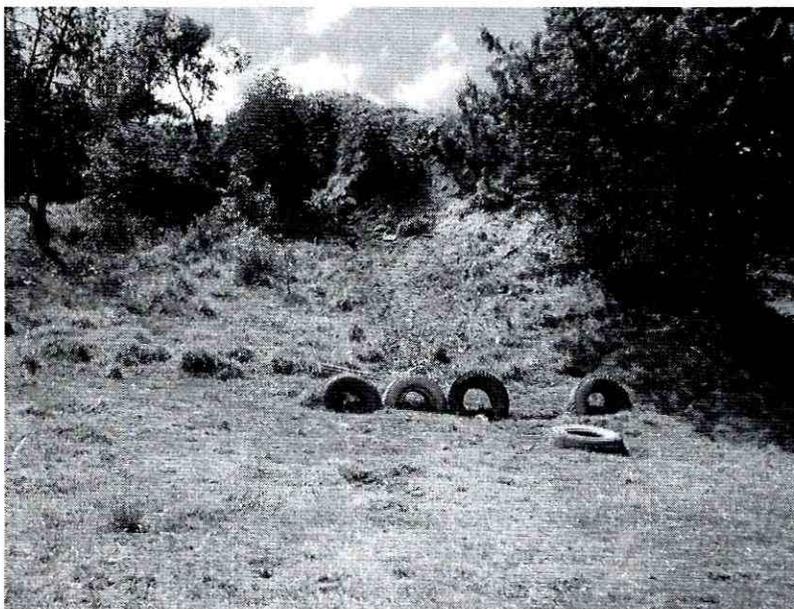
Teniendo en cuenta que la superficie de falla ya esta generada y que el material puede perder estabilidad por el agua de las lluvias, se puede presentar nuevos deslizamientos afectando la zona de esparcimiento y recreación, generando un riesgo para las personas que a diario utilizan los elementos que allí se emplazan. (Ver Fotografías 1 a 5)

**Fotografía 1.** Vista del proceso de inestabilidad ocurrido en el sector de la Cil. 166A con Carrera 2B, Barrio Soratama de la Localidad de Usaquén.

- A la Alcaldía Local de Usaquén, desde su competencia restringir el uso de la zona de recreación pasiva localizada en la parte baja del talud ubicado en Calle 166A con Carrera 2B y desmontar la infraestructura instalada en el sector antes mencionado (Polimotor).
- A la Alcaldía Local de Chapinero, identificar el responsable de instalar la baranda de seguridad en el costado occidental de la vía Transversal 7 A Este, entre la Diagonal 39 y la Diagonal 40.
- A la Alcaldía Local de Usaquén, desde su competencia restringir el uso del carril occidental de la Carrera 1 este localizada en la parte alta del talud ubicado en Calle 166A con Carrera 1 este.

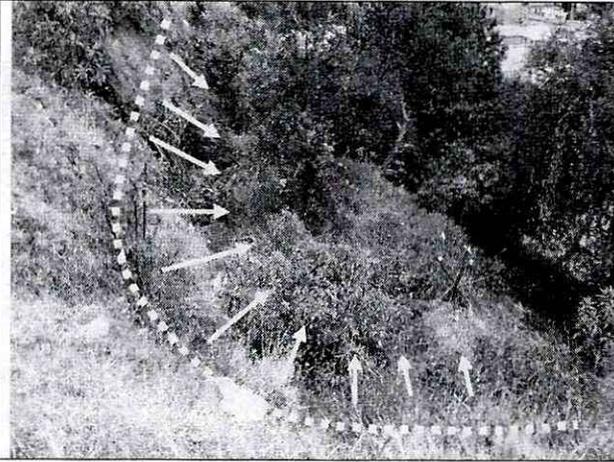
En la zona de las escaleras se evidencia que el material sobre el cual esta ciemntada la misma se encuentra descubierto y a corto plazo puede verse afectado por procesos de erosión. Mientras que el talud de corte se genero una superficie de falla de aproximadamente unos 10 m de longitud, involucrando un volumen de aproximadamente 15 m<sup>3</sup>.

**Fotografía 2.** Se observa la superficie de falla y el material que involucra la misma.

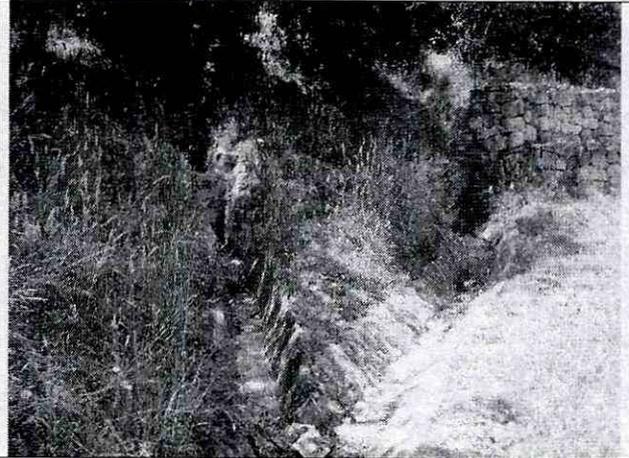
**Fotografía 3.** Se observa las cunetas perimetrales revestidas en piedra pegada localizadas en el sector sur de la zona 1. Lugar donde se realizaron las obras por parte del FOPAE.

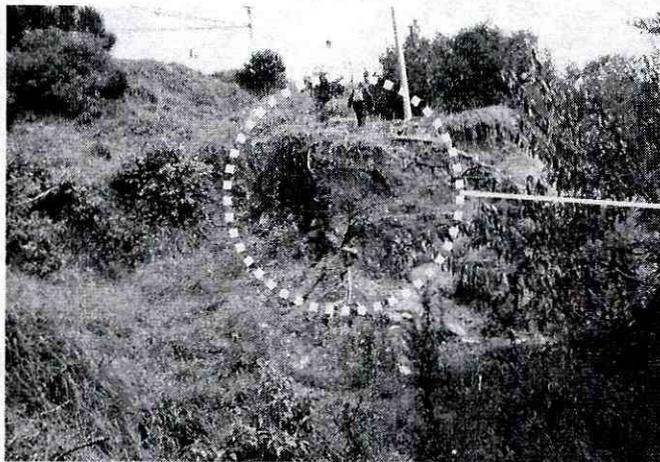
En el sector se presenta en el costado norte se encuentra una escalera de aproximadamente 35 m de longitud, que conecta la carrera 2B con la Carrera 2A, dicha escalera esta revestida en piedra pegada y construida sobre un coluvión, compuesto por un horizonte orgánico y material arenoso, mientras en el centro encontramos un talud de corte corresponde posiblemente a un antiguo frente de explotación que en el sector evaluado presento un escarpe con una altura aproximada de 10 m y una longitud de 20 m, dicho talud no presenta medidas de estabilización ni reconformación morfológica, mientras que en el costado sur se evidencia unas obras de protección realizadas por el Fondo de Prevención y Atención de Emergencias bajo el contrato 455 de 1999, las cuales consistieron la reconformación morfológica, la construcción de obras de estabilización (empradización y malla de eslabonado con pernos), contención (Gaviones) y un sistema drenaje de las mismas (zanjas en piedra pegasa con mortero). En el costado occidental del sector, se encuentra una zona verde de esparcimiento, donde se observan varios elementos de esparcimiento y de recreación Así mismo en el costado oriental del corte a un 1 m del mismo, se encuentra la Carrera 2A, la cual es una vía pavimentada y con elementos urbanísticos acordes al sector.

**Fotografía 4.** Se observa la escalera que une la carrera 2B con la Carrera 2ª, ubicados en el sector norte de la zona 1, la cual está construida sobre un coluvión, compuesto por un horizonte orgánico y material arenoso.

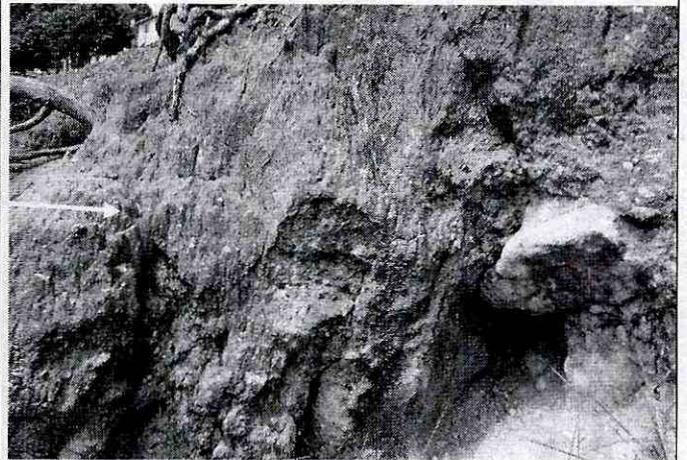
**Fotografía 5.** Se observa el material que está compuesto dicho coluvión, compuesto por un horizonte orgánico y material arenoso

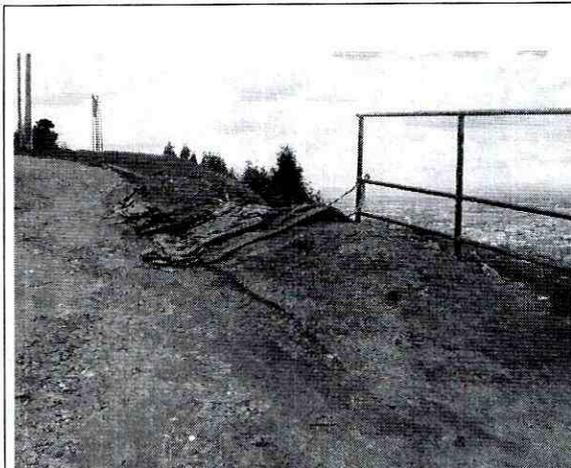
El corte corresponde a un antiguo frente de explotación, el cual tiene una altura aproximada de 20m y una longitud de 30 m, dicho corte es vertical, y no cuenta con medidas de estabilización ni de sistema de drenaje de aguas superficiales y Subsuperficiales. Sobre dicho corte se generó un desprendimiento de material orgánico que involucró un volumen de aproximadamente unos 5 m<sup>3</sup>, los cuales se depositaron sobre la pata del talud, donde queda una zona destinada a suelo de protección, mientras que en la parte superior afectó una franja de 1 m de la Carrera 1 Este en una longitud de 2 m; las viviendas más cercanas al corte quedan ubicadas aproximadamente a 6 m de la corona del mismo y a unos 20 de la pata del mismo.

El deslizamiento se produjo posiblemente por la ausencia tanto de las medidas de estabilización como de sistemas de drenaje y de no implementarse dichas medidas se puede ver una retrogresión de proceso afectando la totalidad de la vía en el mediano plazo. (Ver Fotografía 6 y7)

**Fotografía 6.** Vista del proceso de inestabilidad ocurrido en el sector de la Cll 166A con Carrera 1 Este, Barrio Soratama de la Localidad de Usaquén, desde la corona de la mismo, donde se evidencia la afectación sobre la vía.

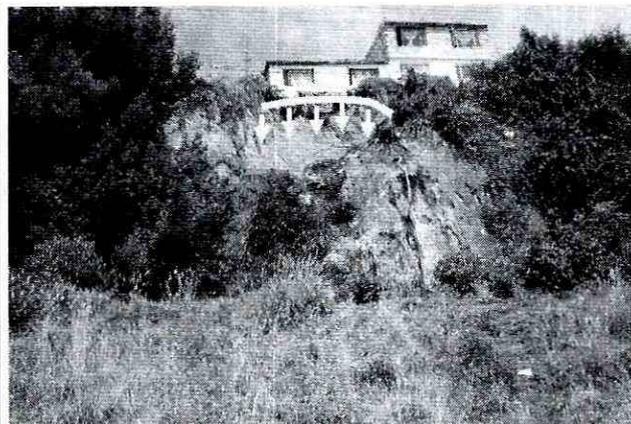
**Fotografía 7.** Vista del proceso de inestabilidad ocurrido en el sector de la Cll 166A con Carrera 1 Este, Barrio Soratama de la Localidad de Usaquén, desde la pata del mismo.
