<h2>DIAGNÓSTICO TÉCNICO</h2>	Código:	GAR- FT - 03
		Versión:	01
		Código documental:

**DIAGNÓSTICO TÉCNICO No. DI-5791**  
**SUBDIRECCIÓN DE EMERGENCIAS**  
**COORDINACIÓN DE ASISTENCIA TÉCNICA**  
**Evento SIRE No. 287788**

En horas de la mañana del 5 de octubre de 2011, se presentó un incendio afectando el predio de la Avenida Carrera 86 No. 68-21 en el barrio Florida Blanca de la Localidad de Engativá.

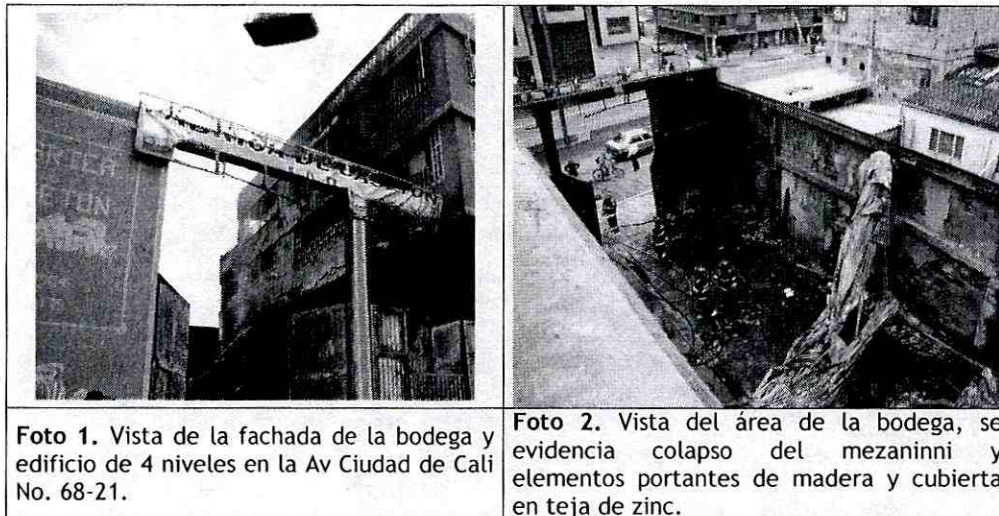
En el predio de la Avenida Carrera 86 No. 68-21 se emplaza una bodega y fábrica de casetones, hacia el costado suroccidental en la parte posterior del predio, se encontraba un mezaninni conformado con entramados de madera, cubierta en tejas de zinc y escalera metálica de acceso. Hacia el costado norte del predio se encuentra una construcción de cuatro (4) niveles y terraza consistente en un sistema estructural de pórticos de concreto reforzado, losas de entepiso y contrapiso en concreto. (Fotografía 1)

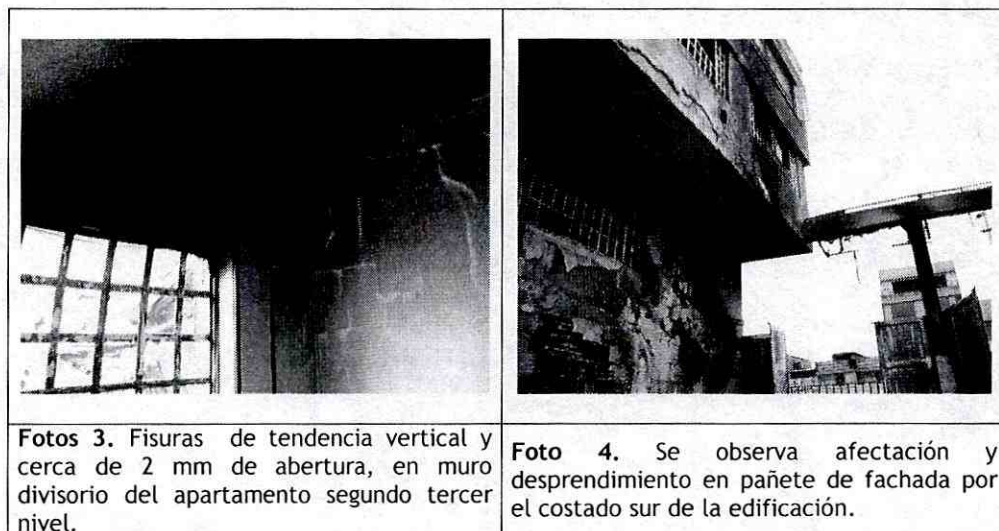
De acuerdo con la inspección visual y evaluación cualitativa de la edificación emplazada en la Avenida Carrera 86 No. 68-21, presenta fisuras con tendencia vertical, abertura cercana a 2 mm y longitud no mayor a 50 cm, en muros divisorios del apartamento del tercer piso, adicionalmente se observa desprendimiento de cielo raso en el mismo apartamento. Así mismo se observa desprendimiento de recubrimiento o pañete de la fachada en el costado sur del predio. (Ver fotografía 4)
