**DIAGNÓSTICO TÉCNICO No. DI - 5793**  
**SUBDIRECCIÓN DE EMERGENCIAS**  
**COORDINACIÓN DE ASISTENCIA TÉCNICA**  
**RADICADO FOPAE -2011ER12248**

<b>DIRECCIÓN:</b>	Carrera 16 Este No. 30 A- 04 Sur Manzana 18 Lote 2	<b>ÁREA DIRECTA:</b>	600 M2				
<b>BARRIO:</b>	Corinto	<b>POBLACIÓN ATENDIDA:</b>	100				
<b>UPZ:</b>	32 San Blas	<b>FAMILIAS</b>	5	<b>ADULTOS</b>	14	<b>NIÑOS</b>	9
<b>LOCALIDAD:</b>	4 San Cristóbal	<b>PREDIOS EVALUADOS</b>	6				
<b>CHIP</b>	AAA0194WCKL y otros	<b>DOCUMENTO REMISORIO</b>	CR - 13239

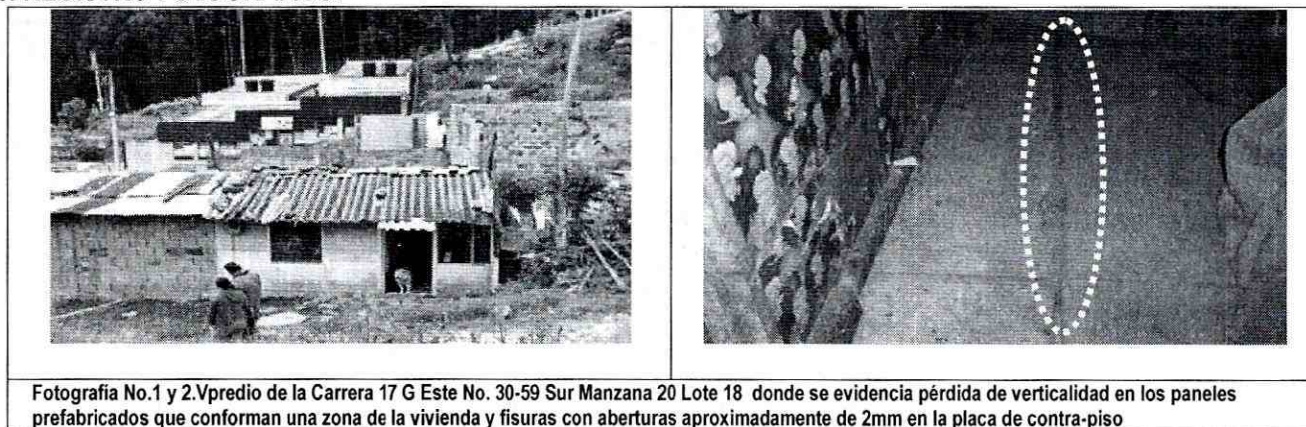
En el predio de la Carrera 17 G Este No. 30-59 Sur Manzana 20 Lote 18, se encuentra emplazada una vivienda de un (1) nivel, construida en paneles prefabricados de concreto y mampostería simple, suelo en mortero y adoquín con cubierta liviana a dos aguas en teja de asbesto-cemento y zinc. Con base en la inspección visual realizada al interior del predio se evidenció que la vivienda presenta deficiencias constructivas asociadas a la calidad de los materiales que compone la estructura. Así mismo, se observaron algunas afectaciones en la vivienda evidenciadas por la pérdida de verticalidad en los paneles prefabricados que conforman una zona de la vivienda y fisuras con aberturas aproximadamente de 2mm en la placa de contra-piso del predio, situación que compromete en la actualidad la estabilidad estructural y la habitabilidad de la vivienda.

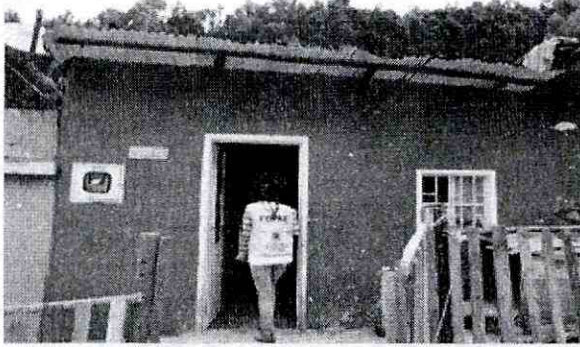
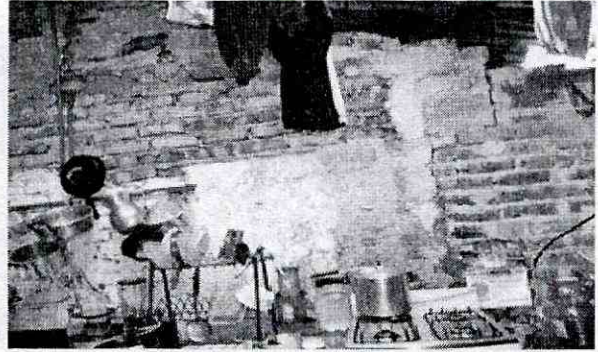
En el predio de la Carrera 17 G Este No. 30-59 Sur M8 Manzana 20 Lote 19 A, se encuentra emplazada una vivienda de un (1) nivel, construida en mampostería simple, suelo en mortero y madera con cubierta liviana a dos aguas en teja de zinc. Con base en la inspección visual realizada al interior del predio se evidenció que la vivienda presenta deficiencias constructivas asociadas a la falta de elementos de confinamiento tipo vigas y columnas, y a la calidad de los materiales que compone la estructura. Así mismo, se observaron algunas afectaciones en la vivienda evidenciadas por la pérdida de verticalidad y agrietamiento en muros que conforman una zona de la vivienda y hundimiento en la placa de contra-piso del predio, situación que compromete en la actualidad la estabilidad estructural y la habitabilidad de la vivienda.

Fotografía No.3 y 4.predio de la Carrera 17 G Este No. 30-59 Sur Manzana 20 Lote 19 donde se evidencia pérdida de verticalidad y agrietamiento en muros que conforman una zona de la vivienda y hundimiento en la placa de contra-piso

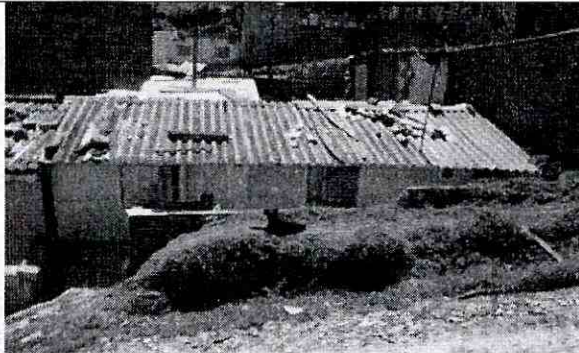
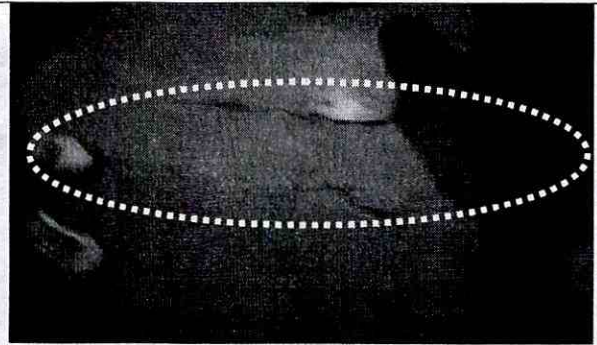
En el predio de la Carrera 17 G Este No. 30-59 Sur Manzana 20 Lote 20, se encuentra emplazada una vivienda de un (1) nivel, construida en paneles prefabricados de concreto, suelo en mortero con cubierta liviana a dos aguas en teja de asbesto-cemento. Con base en la inspección visual realizada al interior del predio se evidenció que la vivienda presenta deficiencias constructivas asociadas a la calidad de los materiales que compone la estructura. Así mismo, se observaron algunas afectaciones en la vivienda evidenciadas por la pérdida de verticalidad en los paneles prefabricados que conforman una zona de la vivienda y fisuras con aberturas aproximadamente de 3mm en la placa de contra-piso del predio, situación que compromete en la actualidad la estabilidad estructural y la habitabilidad de la vivienda.

Fotografía No.5 y 6.predio de la Carrera 17 G Este No. 30-59 Sur Manzana 20 Lote 20 donde se evidencia pérdida de verticalidad en los paneles prefabricados que conforman una zona de la vivienda y fisuras con aberturas aproximadamente de 3mm en la placa de contra-piso

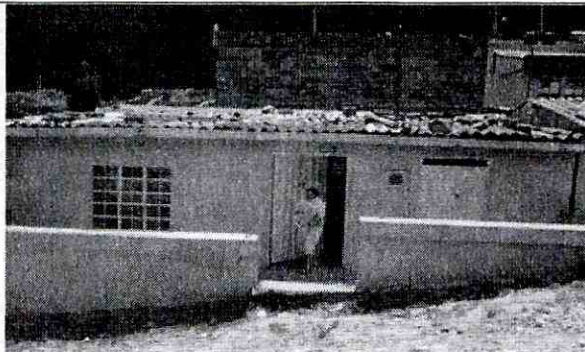
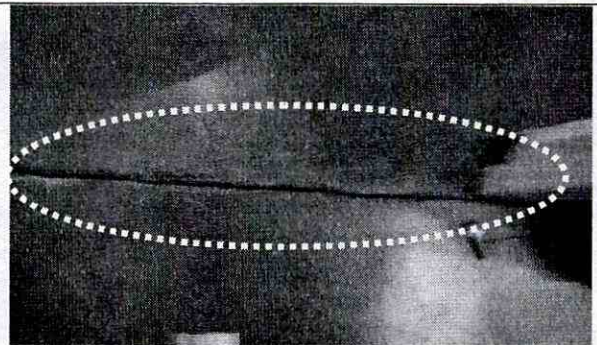
En el predio de la Carrera 17 G Este No. 30-59 Sur Manzana 20 Lote 21, se encuentra emplazada una vivienda de un (1) nivel, construida en mampostería simple, suelo en concreto y cubierta liviana a dos aguas en teja de asbesto-cemento. Con base en la inspección visual realizada al interior del predio se evidenció que la vivienda presenta deficiencias constructivas asociadas a la falta de elementos de confinamiento tipo vigas y columnas. Así mismo, se observaron algunas afectaciones en la vivienda evidenciadas en agrietamientos en muros y contra-piso con aberturas aproximadamente de 1cm, situación que compromete en la actualidad la estabilidad estructural y la habitabilidad de la vivienda.

Fotografía No.7 y 8.predio de la Carrera 17 G Este No. 30-59 Sur Manzana 20 Lote 21 donde se evidencian grietas en muros y contra-piso con aberturas aproximadamente de 1cm .

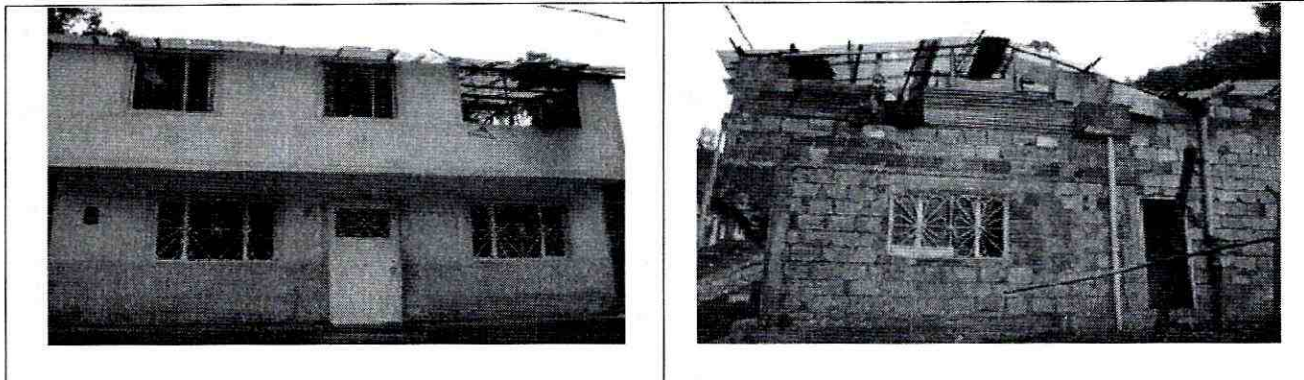
En el predio de la Carrera 16 Este No. 30 A- 04 Sur Manzana 18 Lote 2, se encuentra emplazada una vivienda de un (2) nivel, construida en mampostería simple, entre-pisos en concreto y cubierta liviana a dos aguas en teja plástica. Con base en la inspección visual realizada al interior del predio se evidenció que la vivienda presenta deficiencias constructivas asociadas a la falta de elementos de confinamiento tipo vigas y columnas. Así mismo, se observaron algunas afectaciones causadas por la humedad generando el deterioro de la estructura, deformaciones en los muros de la vivienda posiblemente ocasionados por el empuje del terreno, situación que compromete en la actualidad la estabilidad estructural y la habitabilidad de la vivienda.

Fotografía No.7 y 8.predio de la Carrera 16 Este No. 30 A- 04 Sur Manzana 18 Lote 2 donde se evidencian afectaciones causadas por la humedad generando el deterioro de la estructura, deformaciones en los muros de la vivienda posiblemente ocasionados por el empuje del terreno

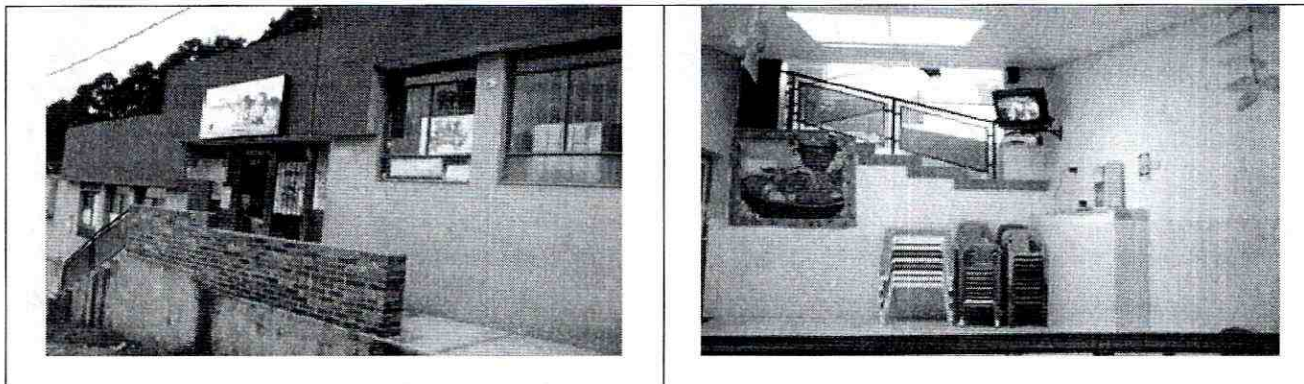
En el predio de la Carrera 15 C Este No. 29-44 Sur Manzana 21 Zc1 (Jardín Infantil), se encuentra emplazada una edificación de (2) dos niveles, posiblemente construida en mampostería confinada entre-pisos en concreto y cubierta en concreto reforzado. Es importante resaltar que durante la inspección no fue posible observar el estado de sus elementos estructurales y no estructurales dado que toda la estructura esta pañetada y pintada recientemente por lo tanto existe incertidumbre de las condiciones reales de estabilidad del jardín por tal razón pueden haber situaciones q se escapan del alcance de la inspección visual .

Fotografía No.9 y 10.predio de la Carrera 15 C Este No. 29-44 Sur Manzana 21 Zc1 construida en mampostería confinada donde no fue posible observar el estado de sus elementos estructurales y no estructurales dado que toda la estructura esta pañetada y pintada

- Evacuar definitivamente la edificación emplazada en el predio de la Carrera 15 C Este No. 29-44 Sur Manzana 21 Zc1 donde funciona un jardín Infantil.
