DIAGNÓSTICO TÉCNICO No. DI 5916
SUBDIRECCIÓN DE EMERGENCIAS
COORDINACIÓN DE ASISTENCIA TÉCNICA
EVENTO SIRE 500084

PREDIO:	Carrera 18 Este No. 88 A - 77 Sur	ÁREA DIRECTA:	60 m ²		
BARRIO:	Los Arrayanes	POBLACIÓN ATENDIDA:	1		
UPZ:	52 La Flora	FAMILIAS	1	ADULTOS	1
LOCALIDAD:	5 Usme	PREDIOS EVALUADOS	1	NIÑOS	0
CHIP	AAA0143MSLY	DOCUMENTO REMISORIO	CR 13682

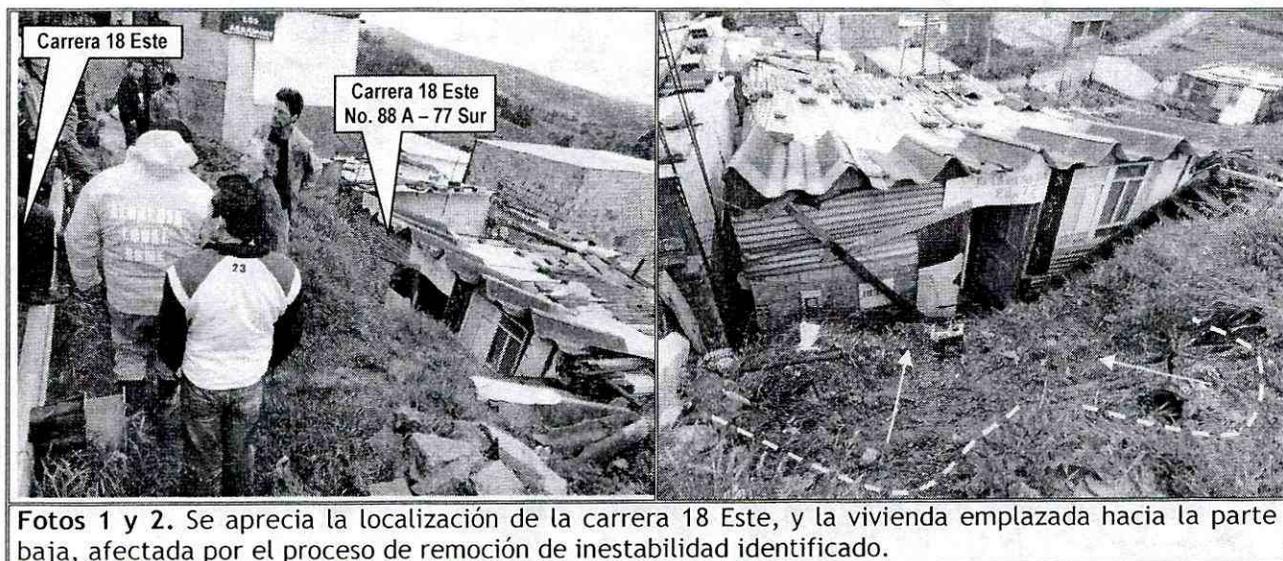
5. REGISTRO FOTOGRÁFICO

Se presentó un proceso de remoción en masa de carácter local, correspondiente a desprendimientos superficiales del horizonte orgánico, y suelos arcillosos de color amarillento, materiales que hacen parte de un talud de corte y/o relleno de la antigua vía al Llano (carrera 18 Este), el cual está ubicado en el costado occidental del predio de la carrera 18 Este No. 88 A - 77 Sur. El talud afectado por el proceso de inestabilidad tiene una longitud aproximada de 10 metros, altura de 6 metros e inclinación de 60° y no presenta obras de contención ni de estabilización, ni sistemas para el manejo de aguas superficiales o subsuperficiales. El proceso de remoción en masa involucra un volumen aproximado de 2 m^3 que se acumularon sobre el muro de fachada y la puerta de la vivienda, impidiendo el acceso a la misma, pero sin generar daños estructurales a la vivienda.

Durante la inspección visual no se identificaron grietas de tracción u otro indicio de posible avance retrogresivo del proceso de inestabilidad evidenciado, sin embargo, debido a la escasa distancia existente entre la fachada principal de la vivienda de la carrera 18 Este No. 88 A - 77 Sur y el borde del talud de corte, ante un avance y/o retrogresión del proceso de inestabilidad, posiblemente se generará compromiso en la estabilidad estructural y habitabilidad de la vivienda de la carrera 18 Este No. 88 A - 77 Sur, razón por la cual se recomendó la evacuación temporal y preventiva de la misma.

#	NOMBRE	DIRECCIÓN	P	A	N	DAÑOS EN VIVIENDA
1	María Amparo Marín	Carrera 18 Este No. 88 A - 77 Sur	1	1	0	Deformaciones y humedad sobre el muro de fachada de la vivienda, provocados por el material movilizado desde el talud, el cual se recostó sobre la puerta de entrada y único acceso a la vivienda. No se aprecian daños estructurales a pesar de las deficiencias constructivas evidenciadas y la mala calidad de los materiales utilizados correspondientes a material de recuperación (láminas de madera y láminas metálicas).

- A la Alcaldía Local de Usme desde su competencia, definir el responsable y/o responsables de implementar las acciones, tendientes a la estabilización del talud de relleno localizado en el costado occidental de la carrera 18 Este del Barrio Los Arrayanes, donde se presentó el proceso de remoción en masa de carácter local correspondiente a desprendimientos, y adicionalmente definir el responsable y/o responsables de implementar las acciones, tendientes a la implementación de medidas que permitan la evacuación de las aguas superficiales y subsuperficiales, con el fin de garantizar la estabilidad de dicho sector.
