DIAGNÓSTICO TÉCNICO No. DI 5918 SUBDIRECCIÓN DE EMERGENCIAS COORDINACIÓN DE ASISTENCIA TÉCNICA APOYO INSTITUCIONAL

PREDIOS:	Calle 146 A Bis No 81 A - 14	ÁREA DIRECTA:	0.5 Ha				
BARRIO:	Casablanca Sector Bellavista	POBLACIÓN ATENDIDA:	11				
UPZ:	27 - Suba	FAMILIAS	2	ADULTOS	6	NIÑOS	5
LOCALIDAD:	11 - Suba	PREDIOS EVALUADOS	1				
CHIP	AAA0142JCLW	DOCUMENTO REMISORIO	CR - 13797

REMOCIÓN EN MASA INUNDACIÓN ESTRUCTURAL

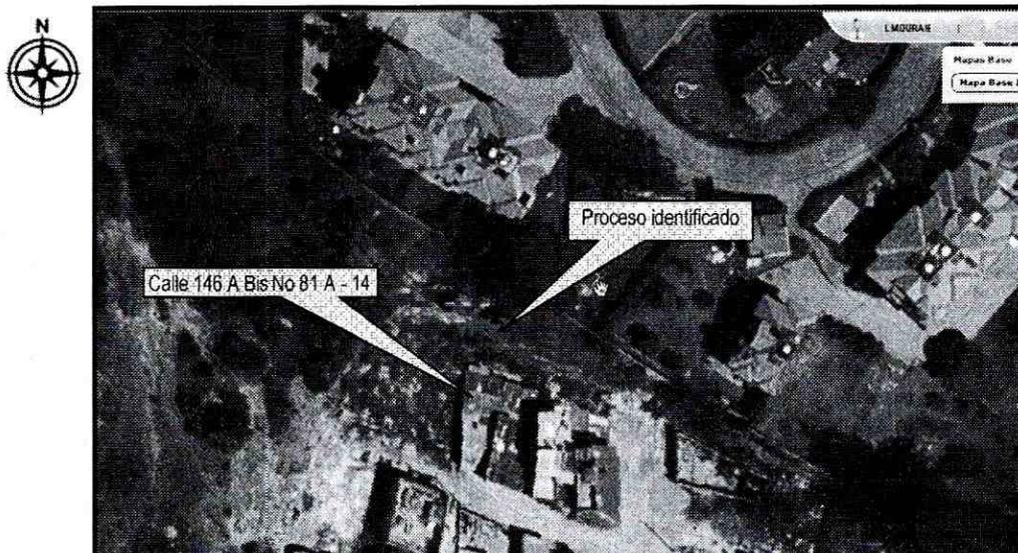
Figura 1. Localización del sector evaluado

Se presentó un fenómeno de remoción en masa consistente en la caída de bloques de arenisca y material orgánico en un volumen estimado de 1m³, provenientes de un talud de corte generado posiblemente de antiguas actividades de explotación de materiales rocosos, el cual presenta una forma en L con una longitud total cercana a los 100 m y una altura aproximada de 10 m, con una terraza a mitad de altura en la que se localiza una torre de telecomunicaciones.

En la parte alta del escarpe rocoso se localizan viviendas que al momento de la visita no han presentado ningún tipo de afectación, mientras que en la parte baja se emplazan las viviendas de la Calle 146A Bis al occidente de Carrera 81A, a las cuales se hace referencia en los antecedentes ya referidos. En el lote de la Calle 146A Bis No. 81A-14 se localiza una vivienda de dos (2) niveles en mampostería parcialmente confinada con cubierta en tejas onduladas de asbesto-cemento, donde se evidencian deficiencias constructivas relacionadas con la carencia de adecuados elementos estructurales de confinamiento tipo columnas y vigas de amarre.

Al momento de la visita, en la esquina sur oriental del predio de la Calle 146A Bis No. 81A-14, se adelantan actividades de construcción de un proyecto urbanístico consistente en una vivienda con sistema estructural pórticos de concreto reforzado, para el cual apenas se había ejecutado el emplazamiento de las columnas (sección aproximada 20x30cm) hasta el nivel de la losa de entrepiso. El material movilizado se depositó sobre la placa de contrapiso de la construcción, con la posibilidad de que se continúe depositando dicho material, por lo que se solicita a los responsable de la misma, mantener suspendidas las labores constructivas hasta tanto se garanticen condiciones óptimas de seguridad y estabilidad en el sector. (Ver Figura 2).

- Mantener restringido el uso de la parte posterior de la vivienda (costado norte) emplazada en el predio de la Calle 146A Bis No. 81A-14, Barrio Casablanca Sector Bellavista de la Localidad de Suba, hasta tanto se garanticen condiciones de estabilidad del talud y seguridad para sus habitantes.

- A la Alcaldía Local de Suba, adelantar las acciones necesarias dentro de su competencia, para verificar que las obras que se vienen realizando en el predio aledaño a la Calle 146A Bis No. 81A-14 del Barrio Casablanca Sector Bellavista de la Localidad de Suba (Predio esquinero en construcción) cuente con la Licencia de Construcción y demás permisos necesarios para la realización de las mismas.

- A la Alcaldía local de Suba y al Fondo de Desarrollo Local, desde su competencia gestionar y agilizar el proceso de implementación de obras de mitigación en el sector de la Carrera 81A con Calle 146A Bis del Barrio Casablanca Sector Bellavista de Suba, dado que dicho sector se encuentra recomendado como Sitios Críticos para intervención desde el año 2006; dichas obras deberán contar con los de las obras de mitigación de riesgos requeridas en las cuales se debe tener en cuenta entre otros aspectos la determinación de las áreas de amortiguamiento y de aislamiento con respecto a las viviendas ubicadas en la parte inferior del talud. Se recomienda agilizar el proceso con el objeto de evitar que sus condiciones de estabilidad se los taludes se degraden y generen condiciones de riesgo en el futuro.
