<h2>DIAGNÓSTICO TÉCNICO</h2>	Código:	GAR-FT-03
		Versión:	01
		Código documental:

**DIAGNÓSTICO TÉCNICO DI No. 5919**  
**SUBDIRECCIÓN DE EMERGENCIAS**  
**COORDINACIÓN DE ASISTENCIA TECNICA**  
**RADICADO FOPAE 2011ER7684**

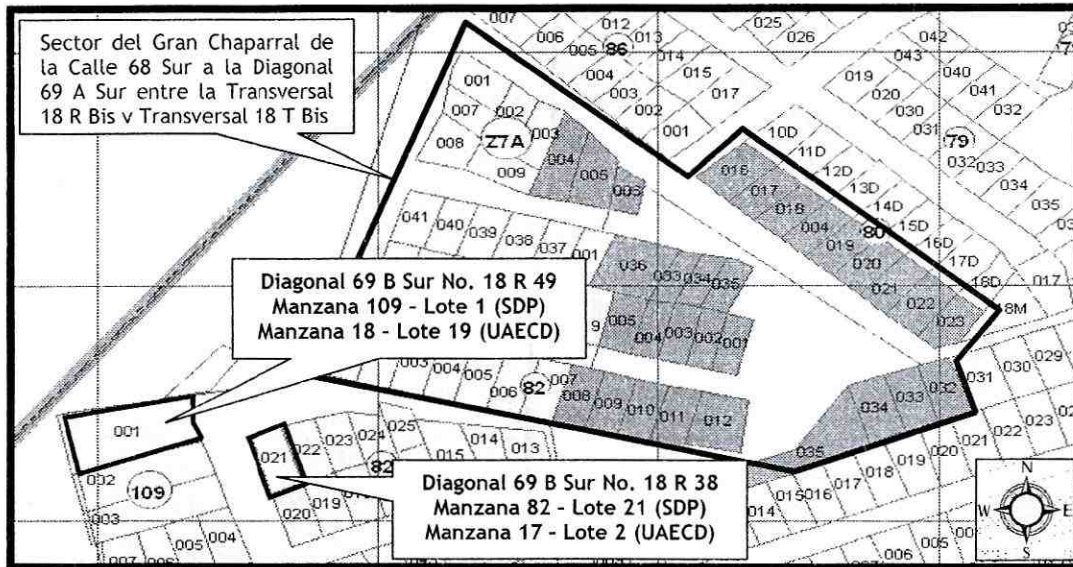
Figura No. 1. Localización y Categorización del nivel de Amenaza Media y Alta por Fenómenos de Remoción en Masa definidas en el Concepto Técnico CT-3758, para los predios evaluados y el sector el Gran Chaparral del Barrio Juan Pablo II de Ciudad Bolívar.

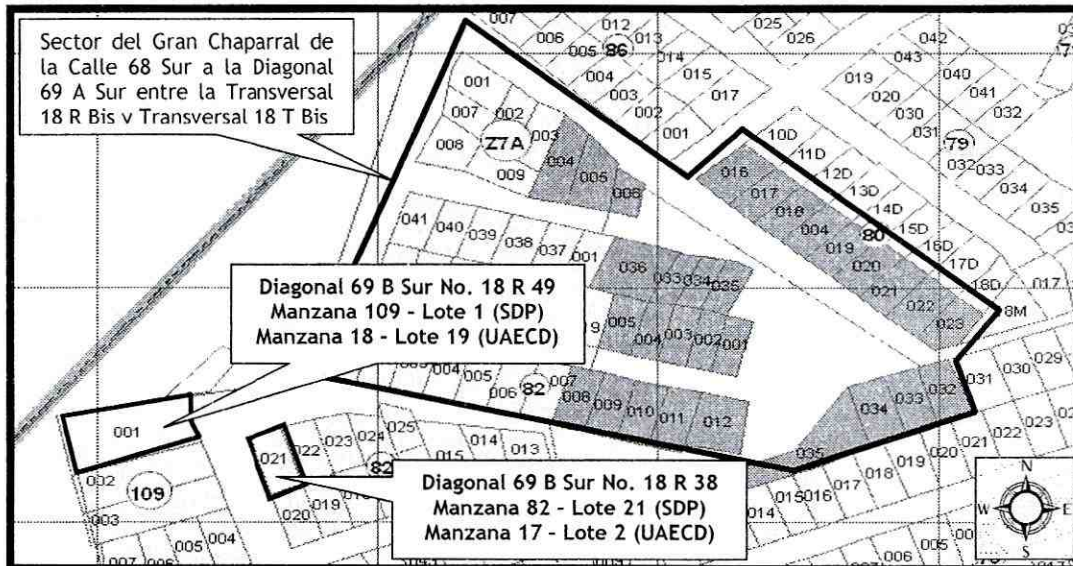
Figura No. 2. Localización y Categorización del nivel de Riesgo Medio y Alto por Fenómenos de Remoción en Masa definidas en el Concepto Técnico CT-3758, para los predios evaluados y el sector el Gran Chaparral del Barrio Juan Pablo II de Ciudad Bolívar.

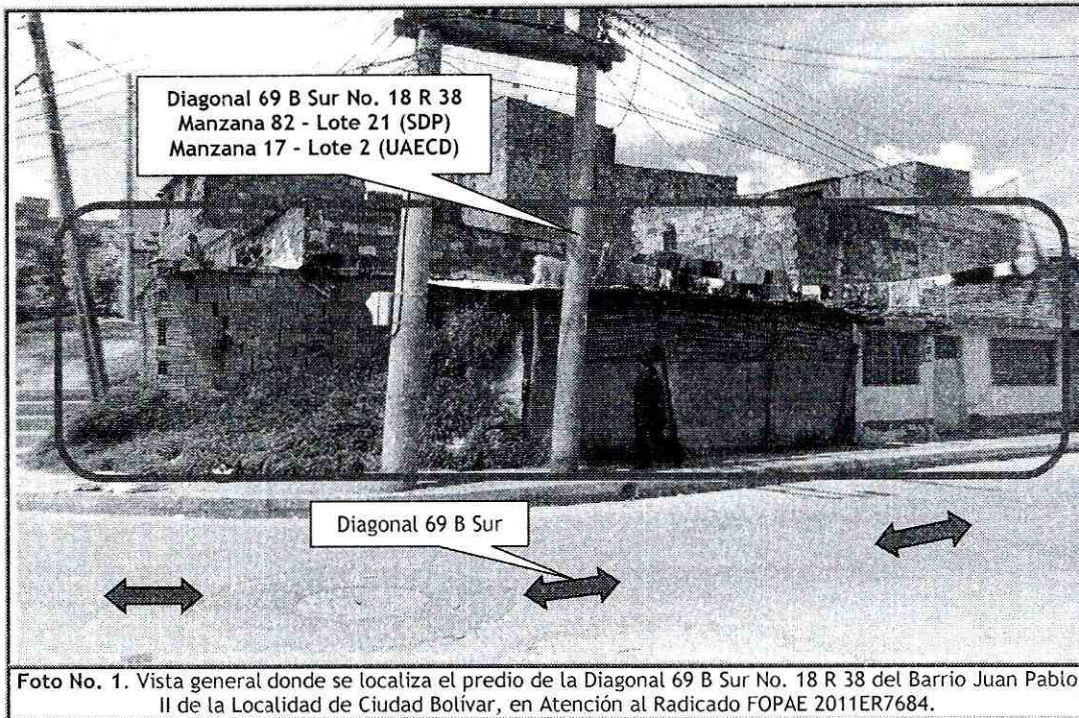
Se presenta pérdida de verticalidad y fisuramiento en muro de cerramiento perimetral del costado nororiental del predio de la Diagonal 69 B Sur No. 18 R 38 Manzana 82 - Lote 21 (SDP), Manzana 17 - Lote 2 (UAECD) del Barrio Juan Pablo II de la Localidad de Ciudad Bolívar (Ver Fotografías No. 1), construido en mampostería simple y de altura aproximada a los 2.20 m y 4.50 m de longitud, el cual presenta aberturas cercanas a los 4 y 8 mm y longitudes entre los 0.50 y 1.60 m de tendencia horizontal y escalonada, lo que podría ocasionar en el corto plazo el colapso parcial o total del mismo, razón por la cual se recomendó la restricción parcial de uso del costado noroccidental del predio en comento, donde se ubica el área de patio y un espacio destinado como cuarto de san alejo, mediante Acta No. 3836 del 15 de Junio de 2011 (Ver Fotografías No. 2).

Entre las posibles causas por las cuales se presenta la pérdida de verticalidad del muro de cerramiento perimetral, localizado hacia el costado nororiental del predio de la Diagonal 69 B Sur No. 18 R 38 Manzana 82 - Lote 21 (SDP), Manzana 17 - Lote 2 (UAECD) del Barrio Juan Pablo II de la Localidad de Ciudad Bolívar, se encuentran las deficiencias constructivas relacionadas principalmente por la ausencia de elementos estructurales de confinamiento y amarre tipo vigas y columnas y el tipo de materiales implementados en su construcción. Así mismo, entre las posibles causas por las cuales se presenta humedad sobre el muro de cerramiento perimetral, localizado hacia el costado oriental del predio de la referencia, se encuentran la falta de medidas de estabilización y/o de protección del talud de corte y la ausencia de sistemas de drenaje para el manejo de las aguas de escorrentía superficial y subsuperficial.

- En el caso de no existir restricciones y/o condicionamientos al uso del suelo para el predio de la Diagonal 69 B Sur No. 18 R 38 del Barrio Juan Pablo II de la Localidad de Ciudad Bolívar, se recomienda a los habitantes y/o responsables del mismos, implementar adecuadas medidas de estabilización del muro de cerramiento perimetral localizado hacia el costado noroccidental del predio en concreto, para lo cual es necesario contar con el apoyo de personal idóneo; quien deberá determinar el tipo de obra a implementar, garantizando que se cumplan los requerimientos establecidos en el Decreto No. 926 del 19 de marzo de 2010 y Decreto 92 del 17 de Enero de 2011, Reglamento Colombiano de Construcción Sismo Resistente NSR-10, de acuerdo con la normatividad vigente, para lo cual se deben tramitar los permisos y licencias respectivos.

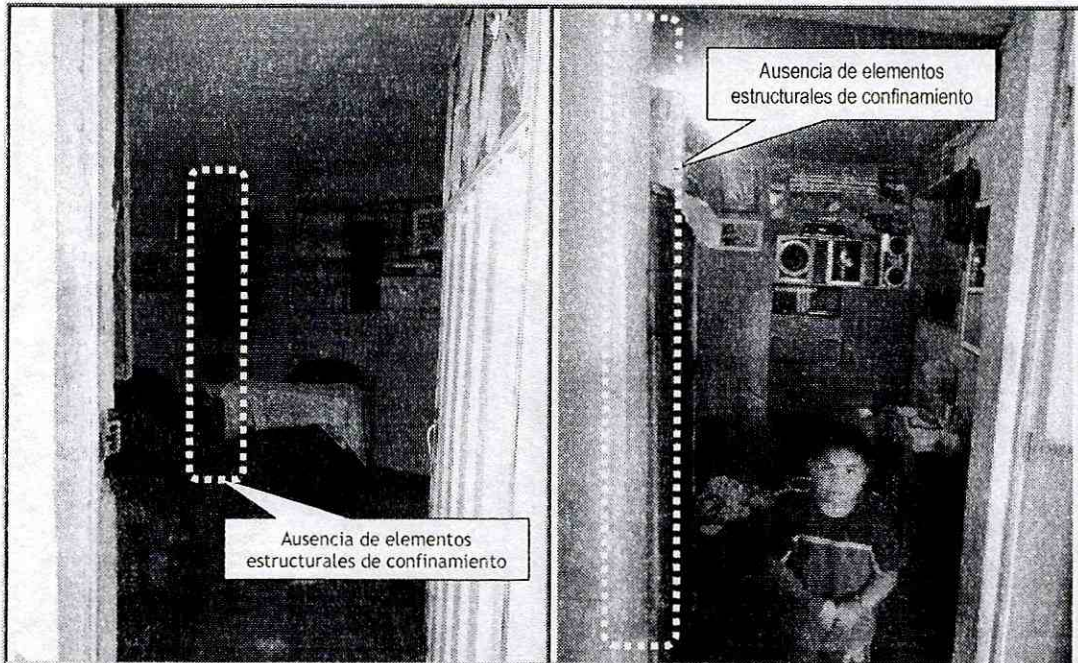
Durante la inspección visual realizada al predio de la Diagonal 69 B Sur No. 18 R 38, del Barrio Juan Pablo II de la Localidad de Ciudad Bolívar, se identificó una vivienda de un (1) nivel construida en mampostería parcialmente confinada y materiales de recuperación tipo laminas metálicas y plásticos, con pisos en mineral y cubierta en placa de concreto, la cual descansa sobre los elementos de cerramiento perimetral de la misma. Así mismo, la vivienda no presenta grietas, deformaciones u otro tipo de patología que indiquen compromiso en su estabilidad y habitabilidad bajo cargas normales de servicio, por las deficiencias constructivas relacionadas principalmente con la ausencia de adecuados elementos estructurales de confinamiento y amarre tipo vigas y columnas y las deficiencias constructivas relacionadas con el tipo de materiales implementados en su construcción, ni ante procesos de remoción en masa de carácter general o local, ya que con base en la inspección realizada no se evidenciaron los mismos, sin embargo de no implementarse adecuadas medidas de reforzamiento de la estructura de la vivienda en comento, podría verse comprometida su estabilidad y habitabilidad ante la acción de cargas dinámicas (sismos u otros) (Ver Fotografías No. 3, 4 y 5).

**Foto No. 3.** Vivienda de un (1) nivel, construida en mampostería parcialmente confinada con placas de contrapiso y de entrepiso en concreto.

**Foto No. 4.** Deficiencias constructivas relacionadas por la ausencia de adecuados elementos estructurales de confinamiento y amarre tipo vigas y columnas.

- En el caso de no existir restricciones y/o condicionamientos al uso del suelo para el predio de la Diagonal 69 B Sur No. 18 R 38 del Barrio Juan Pablo II de la Localidad de Ciudad Bolívar, se recomienda a los responsables de dicho predio implementar acciones para el mantenimiento, reforzamiento y mejoramiento de la calidad de la vivienda, con el apoyo de personal idóneo, garantizando que se cumplan los requerimientos establecidos en el Decreto No. 926 del 19 de marzo de 2010 y Decreto 92 del 17 de Enero de 2011, Reglamento Colombiano de Construcción Sismo Resistente NSR-10, de acuerdo con la normatividad vigente para el barrio, para lo cual se deben tramitar los permisos y licencias respectivos. Esto con el propósito de garantizar durante la vida útil del inmueble, las condiciones adecuadas para su uso.

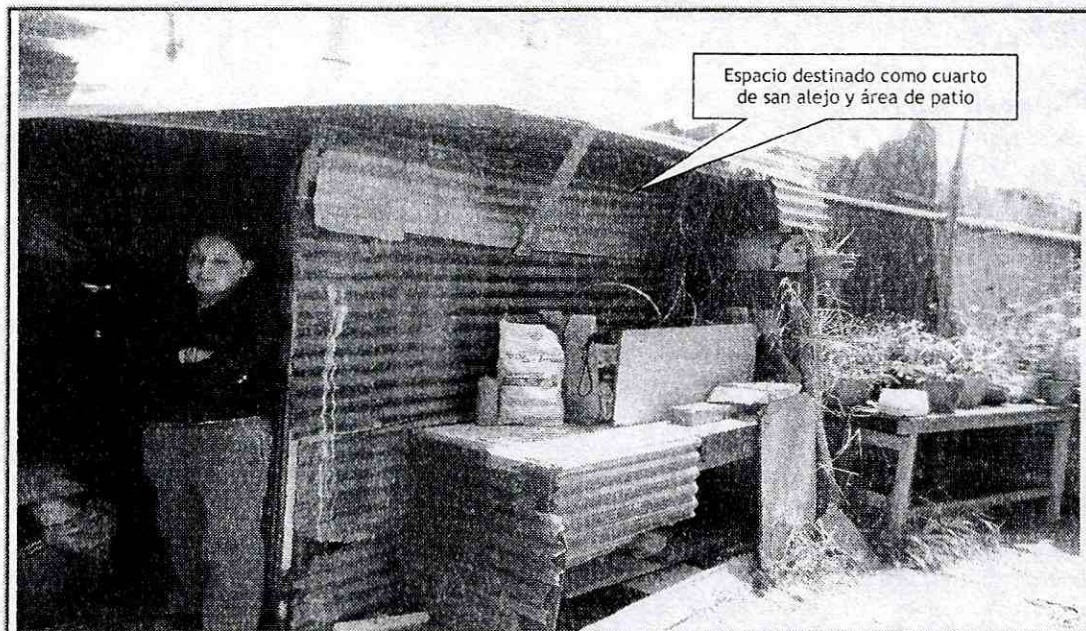
**Foto No. 5.** Vista general del área con restricción parcial de uso por las deficiencias estructurales evidenciadas del el predio de la Diagonal 69 B Sur No. 18 R 38 del Barrio Juan Pablo II de Ciudad Bolívar.

- A los habitantes y/o responsable de la vivienda localizada en el predio de la Diagonal 69 B Sur No. 18 R 38 del Barrio Juan Pablo II de la Localidad de Ciudad Bolívar, mantener restringido el uso del costado noroccidental del predio en concreto, donde se ubica el área de patio y un espacio destinado como cuarto de san alejo, hasta tanto se garanticen las condiciones de estabilidad del muro de cerramiento perimetral evaluado.

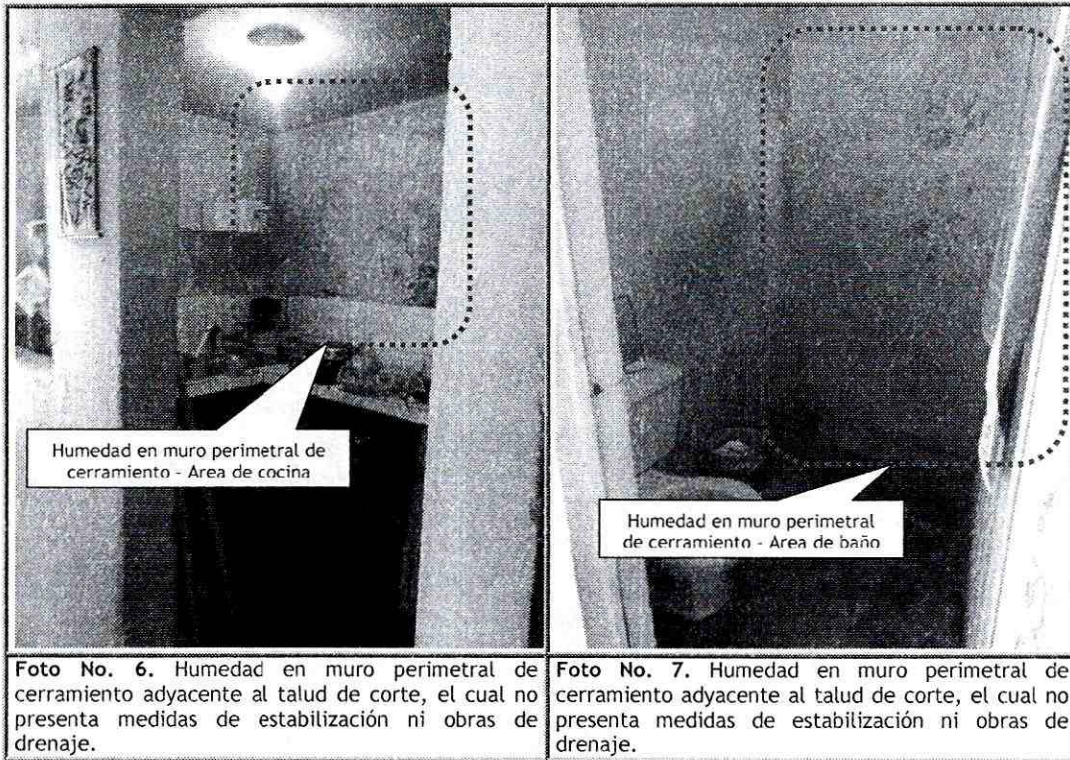
Foto No. 6. Humedad en muro perimetral de cerramiento adyacente al talud de corte, el cual no presenta medidas de estabilización ni obras de drenaje.

Foto No. 7. Humedad en muro perimetral de cerramiento adyacente al talud de corte, el cual no presenta medidas de estabilización ni obras de drenaje.

- En el caso de no existir restricciones y/o condicionamientos al uso del suelo para el predio de la Diagonal 69 B Sur No. 18 R 38 del Barrio Juan Pablo II de la Localidad de Ciudad Bolívar, se recomienda a los responsables de dicho predio implementar adecuadas medidas de estabilización y/o de protección del talud de corte localizado hacia el costado oriental del predio en concreto, con el apoyo de personal idóneo, garantizando que se cumplan los requerimientos establecidos en el Decreto No. 926 del 19 de marzo de 2010 y Decreto 92 del 17 de Enero de 2011, Reglamento Colombiano de Construcción Sismo Resistente NSR-10, mediante la implementación de obras de protección geotécnica, las cuales deberán contar con sistemas de drenaje para el manejo de las aguas de escorrentía subsuperficial, de acuerdo con la normatividad vigente para el sector, para lo cual se deben tramitar los permisos y licencias respectivos, con el fin de garantizar la estabilidad del mismo.

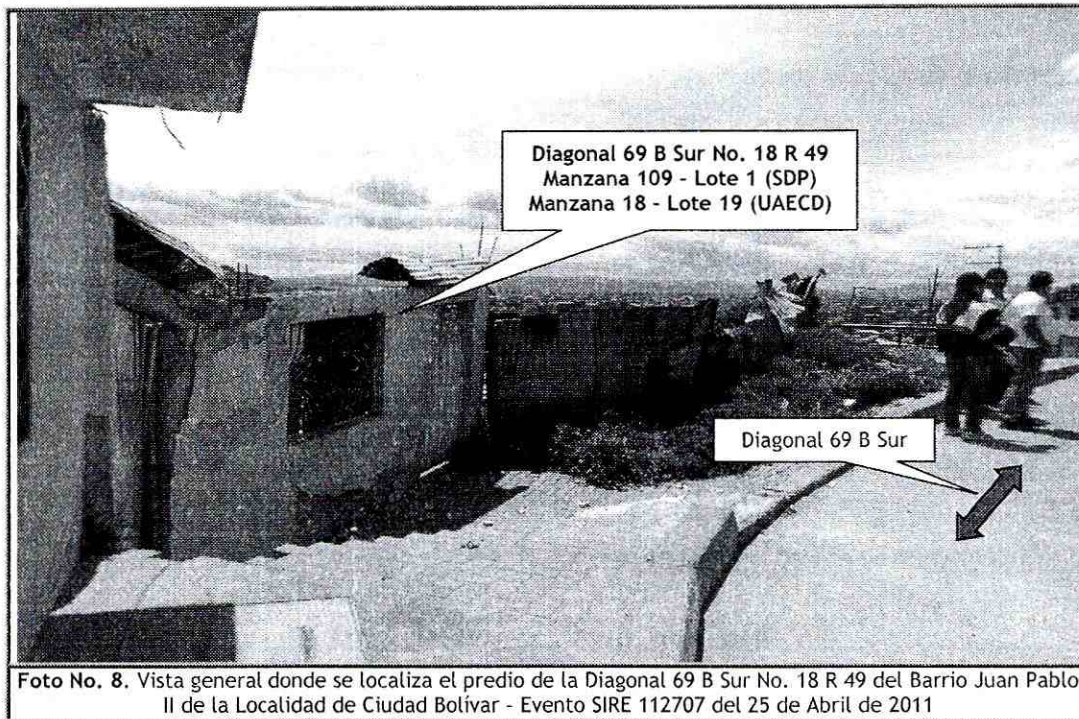
Adicionalmente, en atención al radicado FOPAE 2011ER7684, en lo referente al predio con nomenclatura Diagonal 69 B Sur No. 18 R 49 del Barrio Juan Pablo II de la Localidad de Ciudad Bolívar (Ver Fotografía No. 8), me permito informarle que personal del Fondo de Prevención y Atención de Emergencias FOPAE, en atención al Evento SIRE No. 112707 reportado el día 25 de Abril de 2011, por la Unidad Administrativa Especial Cuerpo Oficial de Bomberos de Bogotá UAECOB, emitió el Diagnostico Técnico DI-5438, en el cual se recomendó evacuar definitivamente el predio de la referencia, mediante Acta de Evacuación No. 1984 del 25 de Abril de 2011 e incluirlo en Prioridad Técnica Uno (1), en el Programa de Reasentamiento de Familias Localizadas en Zona de Alto Riesgo No Mitigable (Ver Tabla No. 1).

Por esta razón, se recomienda nuevamente a los responsables del predio localizado en la Diagonal 69 B Sur No. 18 R 49 del Barrio Juan Pablo II de la Localidad de Ciudad Bolívar, iniciar y/o continuar su proceso de reasentamiento con la Dirección de Reasentamientos Humanos de la Caja de Vivienda Popular, ubicada en la Calle 54 No. 13 - 30, Piso 2.
