DIAGNÓSTICO TÉCNICO No. DI-5924
SUBDIRECCIÓN DE EMERGENCIAS
COORDINACIÓN DE ASISTENCIA TÉCNICA
EVENTO 379049

PREDIO:	Avenida Carretera Oriente Km 2 No. 31 - 20 Sur	ÁREA DIRECTA:	2150 m2				
BARRIO:	Vereda Montebello Vía Reserva Tibaque	POBLACIÓN ATENDIDA:	12				
UPZ:	32 - San Blas	FAMILIAS	4	ADULTOS	6	NIÑOS	7
LOCALIDAD:	4 - San Cristóbal	PREDIOS EVALUADOS	2				
COORDENADAS:	X:99896,55 - Y:95957,91	DOCUMENTO REMISORIO	CR-13815

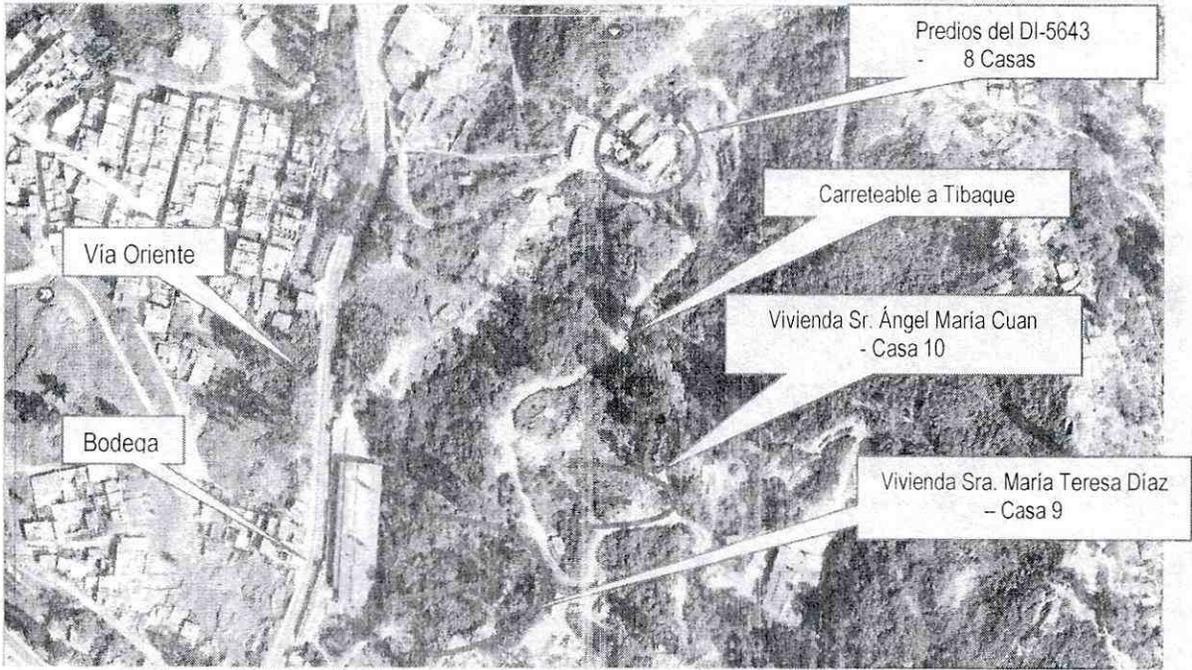
Figura 2. Ubicación del sector afectado por los fenómenos de remoción en masa

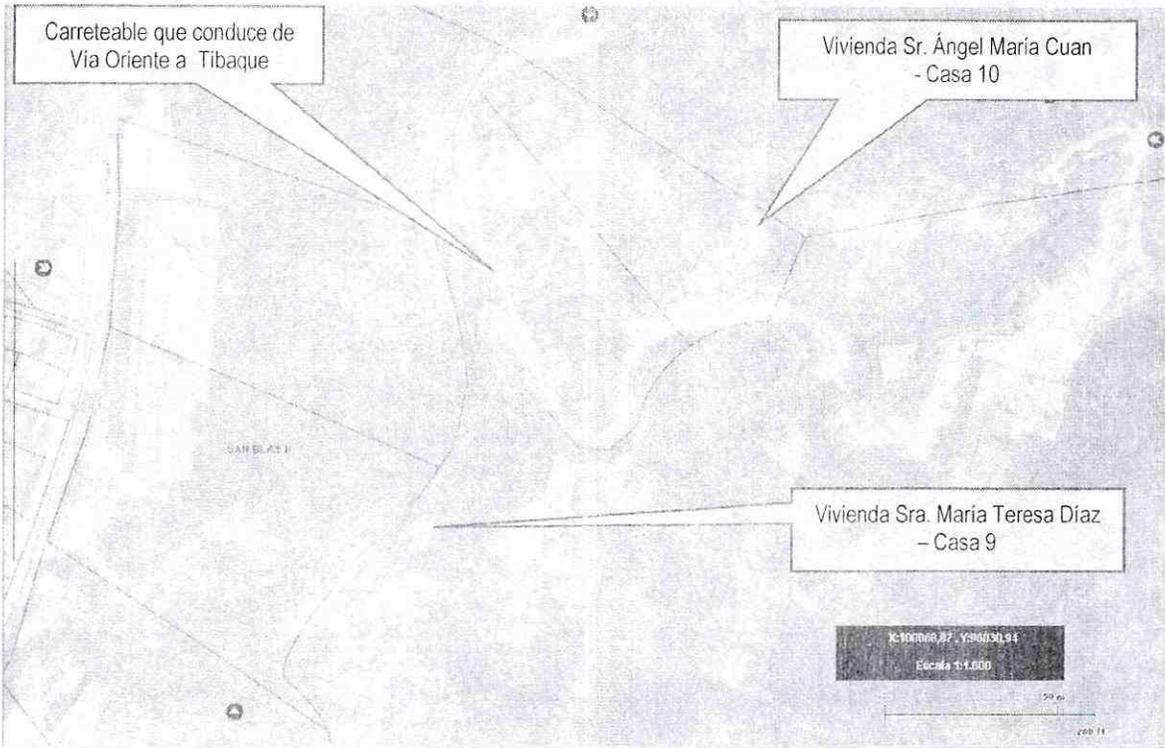
Figura 3. Ubicación de los predios afectados por los fenómenos de remoción en masa

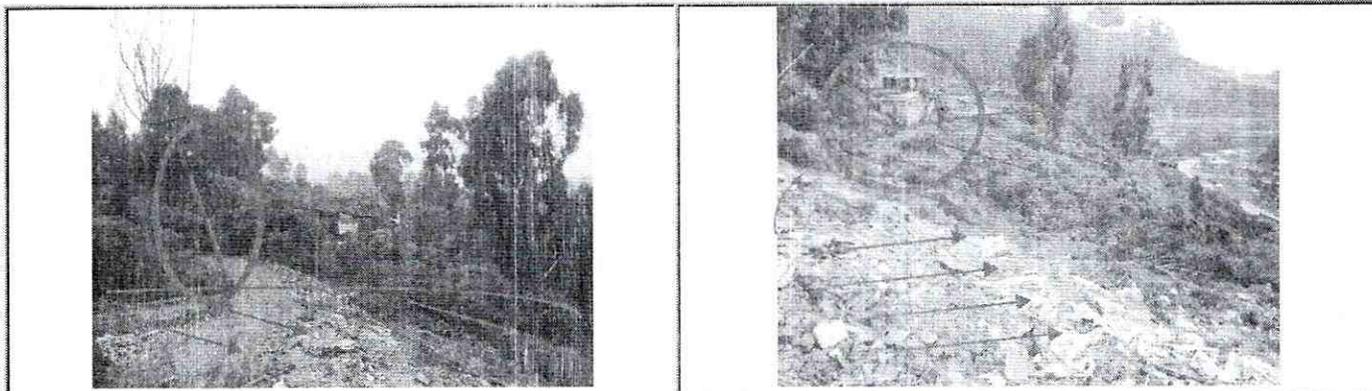
En la parte alta de la ladera, a la altura del carreteable que conduce a Tibaque se encuentra la corona del mencionado proceso de remoción en masa, el cual de acuerdo a lo observado ha generado hundimientos y pérdida parcial de banca, en una longitud aproximada de 50 m, situación que en el corto plazo puede comprometer la estabilidad y funcionalidad de dicho carreteable; adicionalmente, se observa la pérdida de verticalidad de los postes de las redes de energía de dicho sector.

Fotografías 1 y 2. Vista del Carreteable hacia Tibaque en el cual se puede observar el hundimiento y la pérdida de verticalidad de los postes de redes de energía.- Por otra parte, se observa hacia la parte baja del carreteable la vivienda habitada por la Sra. María Teresa Díaz y su familia.

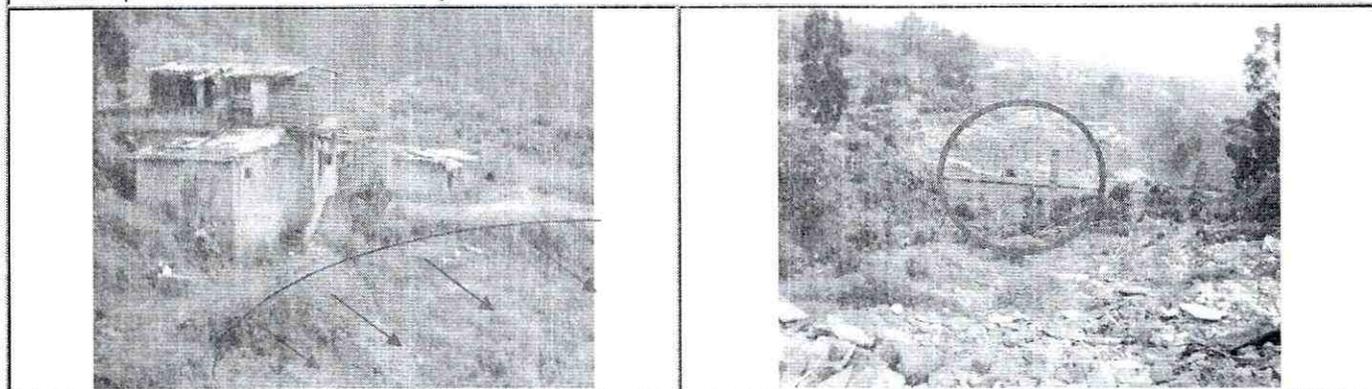
En los predios localizados a 500 m aproximadamente del cruce de la Vía Oriente con la vía que conduce a Tibaque y sobre dicha vía (Vía Tibaque), se presentan dos fenómenos de remoción masa de carácter retrogresivo. El primer fenómeno de remoción en masa se ubica en una ladera de aproximadamente 50° grados de pendiente afecta un área de terreno de aproximadamente 1000 m² está caracterizado por un escarpe de 2 m e involucra un volumen de material de 2000 m³ aproximadamente y está limitado en su parte alta por la vía que conduce de la Vía Oriente con Tibaque. En la parte baja de la ladera se encuentra una bodega de 40x20 m de área aproximadamente directamente afectada por este primer proceso de remoción en masa, por otra parte, en parte media de la ladera, en el costado occidental del carreteable que conduce a Tibaque, a una distancia de 40 m aproximadamente del proceso de remoción en masa, se encuentra ubicada una vivienda donde habita la Señora María Teresa Díaz, vivienda que según lo observado es una edificación de dos niveles construida en mampostería de ladrillo de arcilla, cubierta en teja de asbesto cemento apoyada sobre entramado de madera y entrepiso en madera, la cual se encuentra a menos de un metro del escarpe principal del proceso de remoción en masa, lo cual dificulta el ingreso a la mencionada vivienda.

Fotografías 3 y 4. Se observa el escarpe del primer fenómeno de remoción en masa el cual se encuentra a un metro de la vivienda, afectando el ingreso a la vivienda. - Por otra parte, se observa hacia la parte baja del primer fenómeno de remoción en masa una bodega, la cual no se encuentra funcionando.

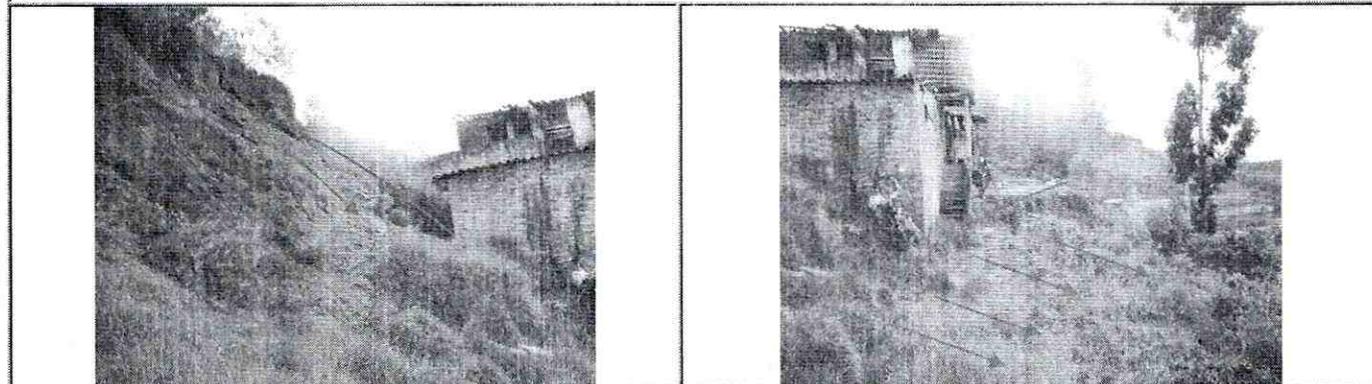
Fotografías 5 y 6. Se observa en la parte posterior de la vivienda escarpes y desprendimientos de materiales hacia la misma. - Por otra parte, se observa la parte frontal de la vivienda por donde se ingresa, donde se observa el escarpe principal muy cerca de la vivienda.

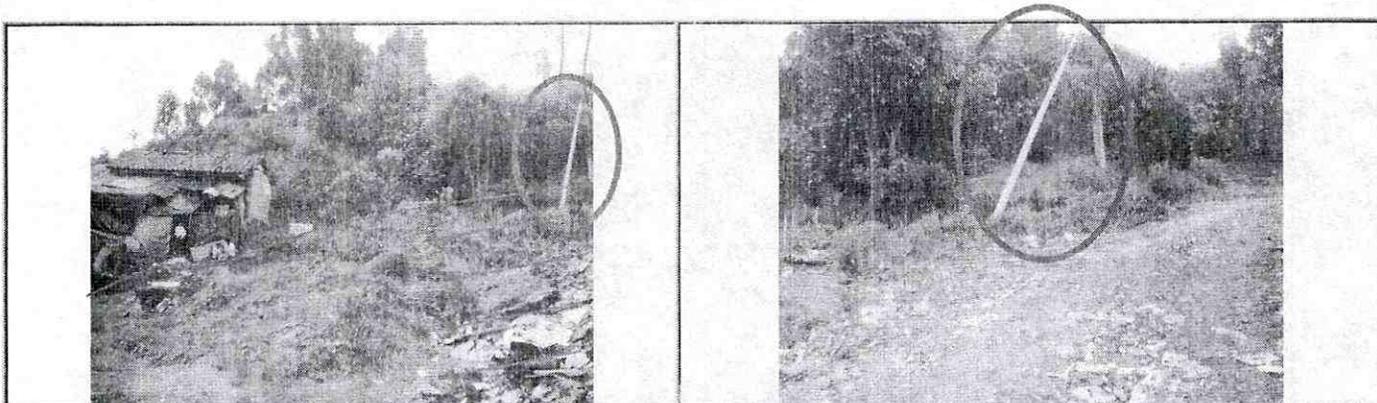
Fotografías 7 y 8. Se observa la vivienda donde habita el Sr. Angel María Cuan Ortiz y su familia, frente a la cual se observa un escarpe de 1 m de altura aproximadamente y la pérdida de verticalidad del poste de redes de energía ubicado a pocos metros de la vivienda.

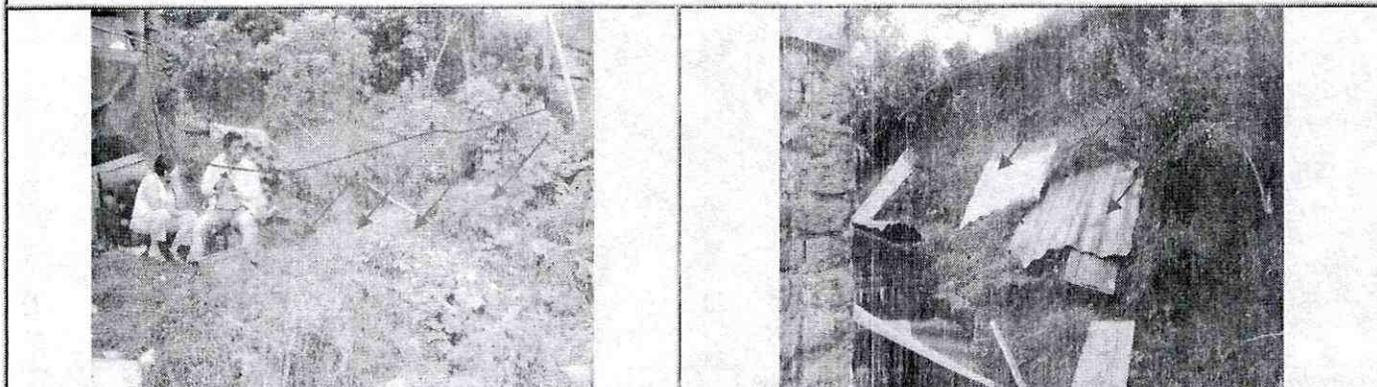
Fotografías 9 y 10. Se observa frente a la vivienda del Sr. Ángel María Cuan un escarpe con una altura aproximada de 1 m. - Por otra parte, se observa la parte posterior de la vivienda, donde el terreno presenta desprendimientos hacia la vivienda.

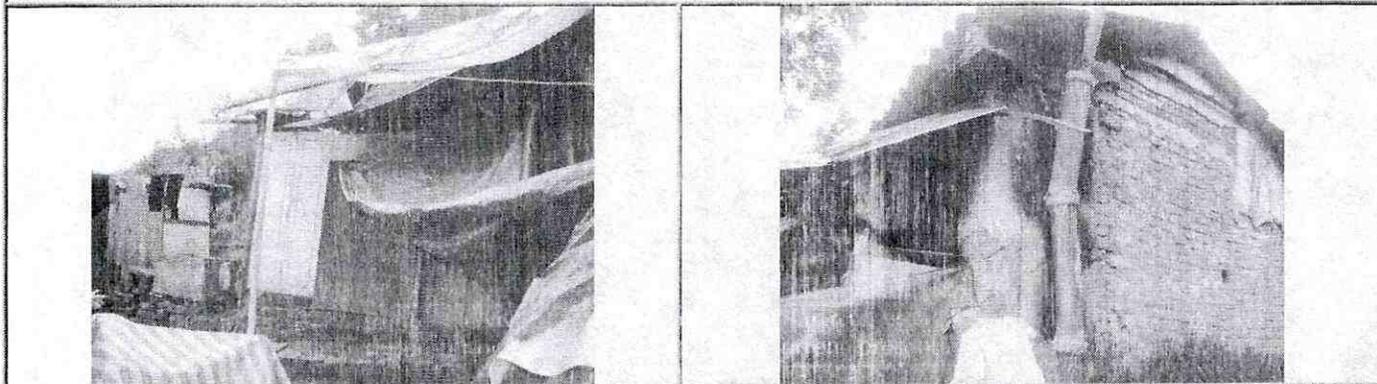
se encuentra ubicada una vivienda donde habita el Señor Ángel María Cuan, la cual es una edificación de un nivel de 4X3 m, construida en mampostería de adobe, cielo raso en esterilla pañetada, cubierta en teja de barro apoyada sobre entramado en madera y carpintería de madera; dicha vivienda hacia la parte frontal tiene una construcción en material de recuperación de un nivel.

Fotografías 11 y 12. Se observa la parte frontal de la vivienda donde habita el Sr. Angel María Cuan, construida en material de recuperación y la parte posterior construida en mampostería de adobe, cubierta en teja de barro apoyada sobre entramado en madera.

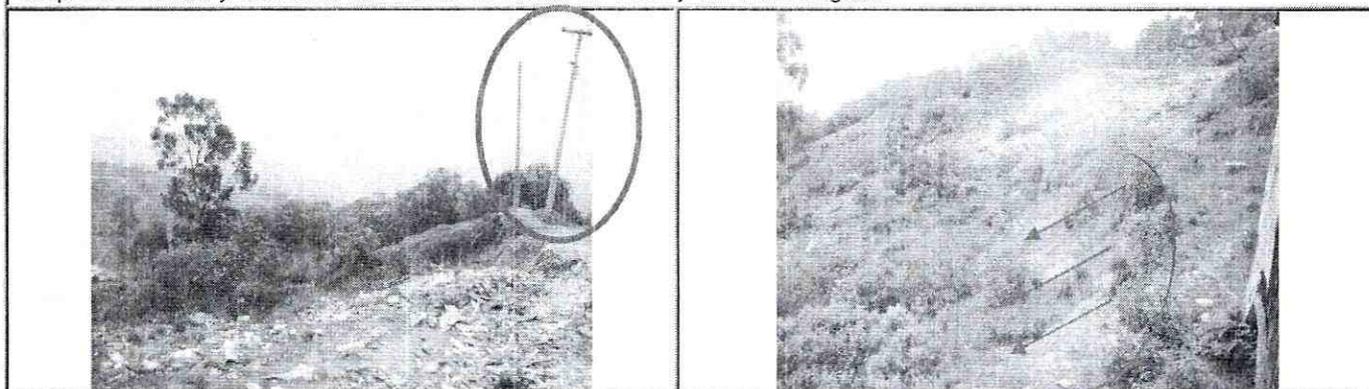
Fotografías 15 y 16. Se observa el primer fenómeno de remoción en masa desde la vivienda de la Sra. María Teresa Díaz, donde se evidencia la pérdida de verticalidad de los postes de las redes de energía y el escarpe.

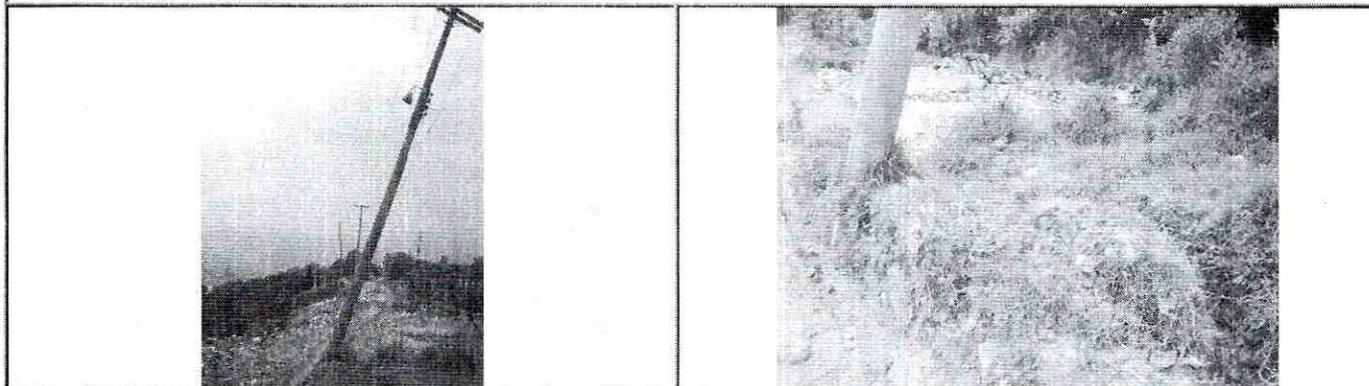
Fotografías 17 y 18. Se observa la pérdida de verticalidad de los postes de las redes de energía, los cuales se encuentran paralelos al carreteable que conduce de la Carretera Oriental hacia Tibaque.

SI	X	NO	CUAL?	
				Carreteable que de la Carretera Oriente conduce a Tibaque, la cual presenta múltiples hundimientos y pérdida parcial de banca y redes de energía, en las cuales se observa pérdida de verticalidad de los postes de concreto.
