**DIAGNÓSTICO TÉCNICO DI - 5925**  
**SUBDIRECCIÓN DE EMERGENCIAS**  
**COORDINACIÓN DE ASISTENCIA TÉCNICA**  
**RADICADO FOPAE 2011ER15182**

<b>DIRECCIÓN:</b>	Calle 39 G Sur No. 2 - 65 Calle 39 G Sur No. 2 - 63	<b>ÁREA DIRECTA:</b>	200 m <sup>2</sup>				
<b>BARRIO:</b>	Las Guacamayas	<b>POBLACIÓN ATENDIDA:</b>	10				
<b>UPZ:</b>	50 - La Gloria	<b>FAMILIAS</b>	2	<b>ADULTOS</b>	8	<b>NIÑOS</b>	2
<b>LOCALIDAD:</b>	4 - San Cristóbal	<b>PREDIOS EVALUADOS</b>	2				
<b>CHIP</b>	----- AAA0005PEAF	<b>DOCUMENTO REMISORIO</b>	CR-13715

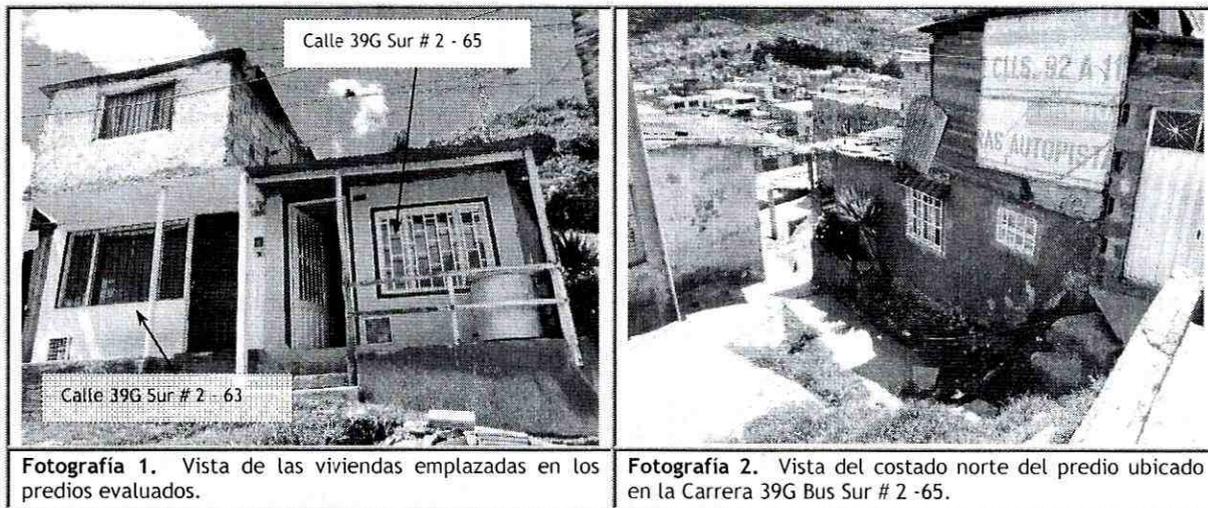
Hacia el costado occidental de los predios evaluados se observaron taludes de corte, los cuales fueron realizados de manera antrópica y antitécnica para el posible emplazamiento de las viviendas ubicadas en los predios de la Calle 39 G Sur No. 2 - 65 y 2 - 63. Dichos taludes presentan alturas cercanas a los 2 m y longitudes de 5 m a 6 m, con pendiente de tendencia vertical ( $\beta \approx 90^\circ$ ), donde no se identificaron medidas de estabilización ni sistemas para el manejo de la escorrentía superficial y subsuperficial, situación que beneficia la degradación de los taludes en cemento haciéndolo susceptible a que se presenten desprendimientos de material.

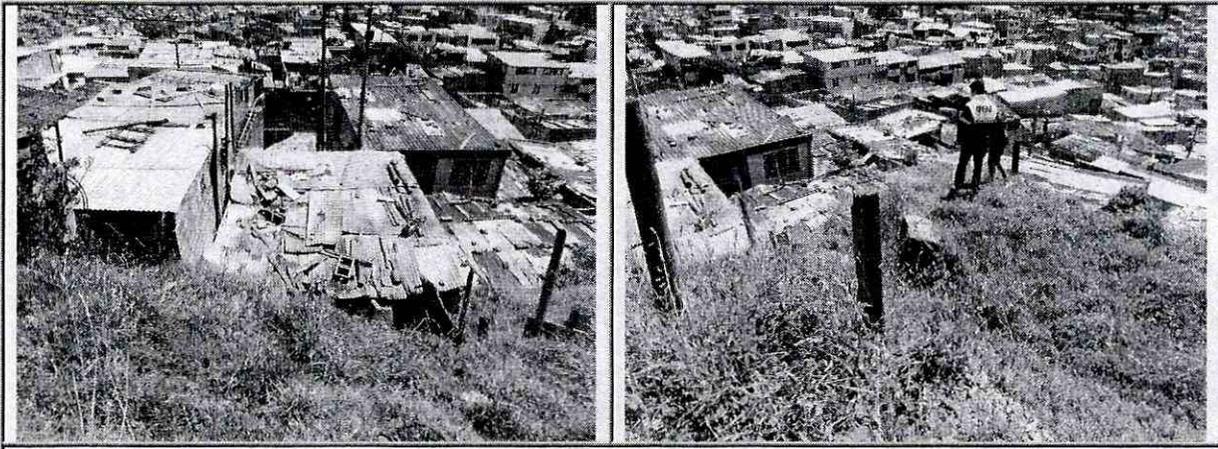
Las viviendas emplazadas en los predios de la en la Calle 39 G Sur No. 2 - 65 y 2 - 63, corresponden construcciones de uno (1) y dos (2) niveles realizadas en mampostería simple y madera), con piso en acabado de mortero y cubierta liviana en tejas de zinc, cimentadas en rellenos antrópicos realizados de manera antitécnica, las cuales presentan deficiencias constructivas importantes relacionadas principalmente con la carencia de elementos estructurales de confinamiento y amarre (tipo columnas y vigas) que puedan aportar rigidez a la estructura; igualmente se observan deficiencias en el sistema de cimentación.

Fotografía 3 y 4. Vista de las viviendas emplazadas en los predios evaluados.
