DIAGNÓSTICO TÉCNICO No. DI-5809
SUBDIRECCIÓN DE EMERGENCIAS
COORDINACIÓN DE ASISTENCIA TÉCNICA
EVENTO SIRE No.159417

PREDIO:	Calle 2 A No. 5 – 43 Este	ÁREA DIRECTA:	42 m ²		
BARRIO:	El Rocío	POBLACIÓN ATENDIDA:	9		
UPZ:	96 Lourdes	FAMILIAS	1	ADULTOS	3
LOCALIDAD:	3 Santa Fe	PREDIOS EVALUADOS	1		
CHIP	AAA0033LSTD	DOCUMENTO REMISORIO	CR-13279

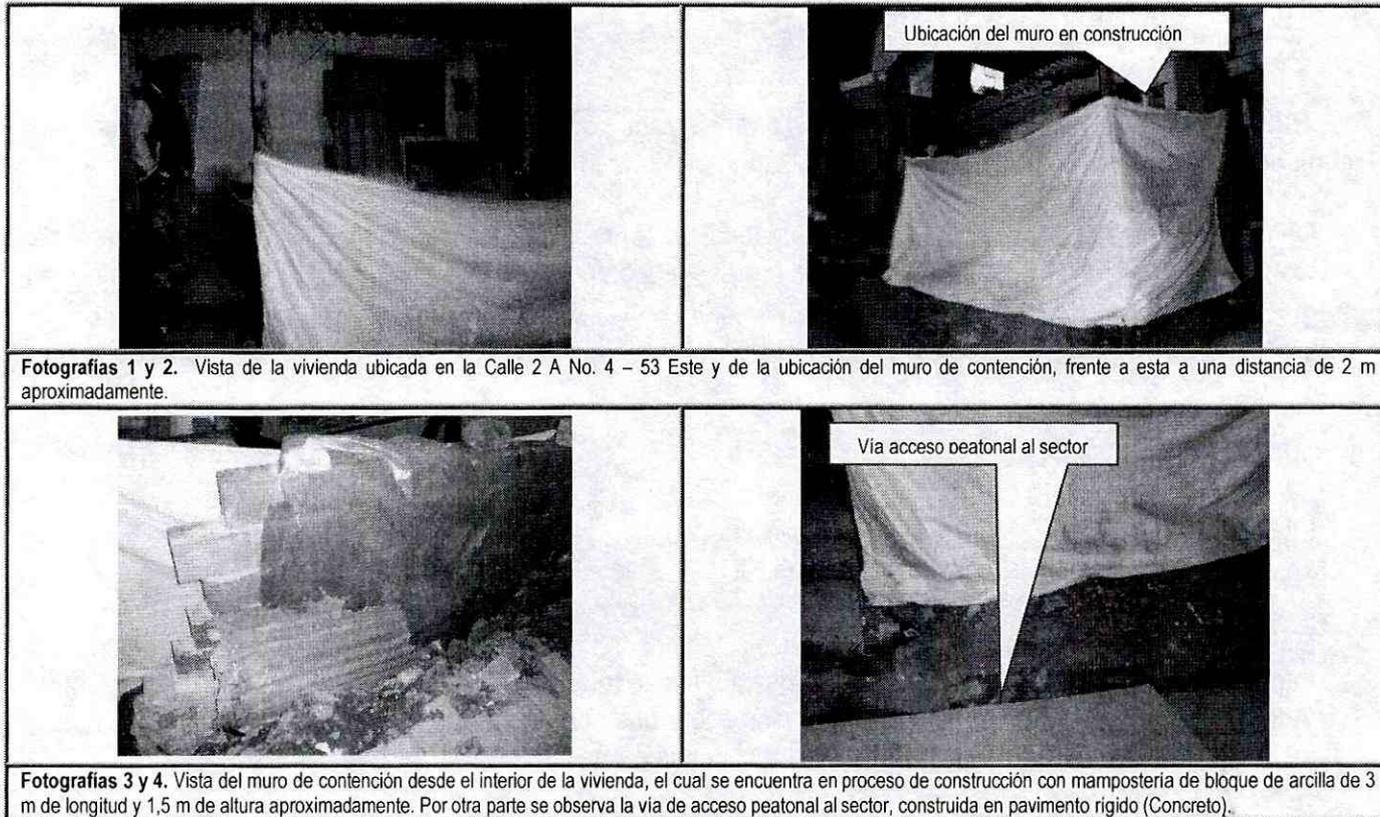
5. REGISTRO FOTOGRÁFICO

Se encontró que en el predio de la calle 2 A No. 5 – 43 Este, se emplaza una vivienda de un nivel construida en mampostería de bloque de arcilla sin confinar, cubierta en teja de asbesto cemento apoyada sobre un entramado de madera, piso en concreto simple, carpintería metálica y de madera, la cual presenta deficiencias constructivas relacionadas con la carencia de elementos que generen confinamiento y amarre estructural; por otra parte, según lo observado la vivienda probablemente se encuentra sobre un relleno antrópico. En el costado noroccidental a una distancia de 2 m del muro de fachada de la vivienda, dentro del mismo predio, se adelanta la construcción de un muro en mampostería de bloque de arcilla de 3 m de longitud y 1.5 m de altura aproximadamente, con el propósito probablemente de contener el relleno en mención. Dicho muro, al no ser una estructura monolítica, pudiera no ser una medida adecuada para soportar los empujes ejercidos por el terreno, donde adicionalmente no cuenta con sistemas para el manejo de las aguas de escorrentía subsuperficial, razón por la cual, favorece los procesos de desconfinamiento del relleno sobre el cual está construida la vivienda. Las vías de acceso del sector son peatonales, pavimentadas en concreto y carecen de obras para el manejo de las aguas de escorrentía superficial.

ID	NOMBRE	TELÉFONO	DIRECCIÓN	P	A	N	DAÑOS EN EDIFICACIÓN
1	Humberto García	3280406	Calle 2 A No. 5 – 43 Este	9	3	6	La vivienda se puede ver afectada por desconfinamiento del relleno de presentarse deficiencias constructivas en el muro.

- Al responsable de predio ubicado en la Calle 2 A No. 5 – 43 Este, en el Barrio El Rocío de la Localidad de Santa Fe, se recomienda la restricción del uso del perímetro de la zona donde se adelanta la construcción del muro, hasta tanto se realicen las obras con el apoyo de personal idóneo y de acuerdo a la normatividad vigente, de tal manera que se garantice la estabilidad estructural del muro y de la vivienda, e integridad de los usuarios y transeúntes del sector.
