DIAGNÓSTICO TÉCNICO – DI No. 5813
SUBDIRECCIÓN DE EMERGENCIAS
COORDINACIÓN DE ASISTENCIA TECNICA
EVENTO No. 114422

DIRECCIÓN	Avenida Carrera 13 A Este entre la Calle 28 B Sur y la Calle 29 Sur	ÁREA DIRECTA	500 m ²		
BARRIO	Amapolas	POBLACIÓN ATENDIDA	0		
UPZ	32 – San Blas	FAMILIAS	0	ADULTOS	0
		NIÑOS	0		
LOCALIDAD	4 – San Cristóbal	PREDIOS EVALUADOS	0		
CHIP		Oficio Remisorio	CR-13291

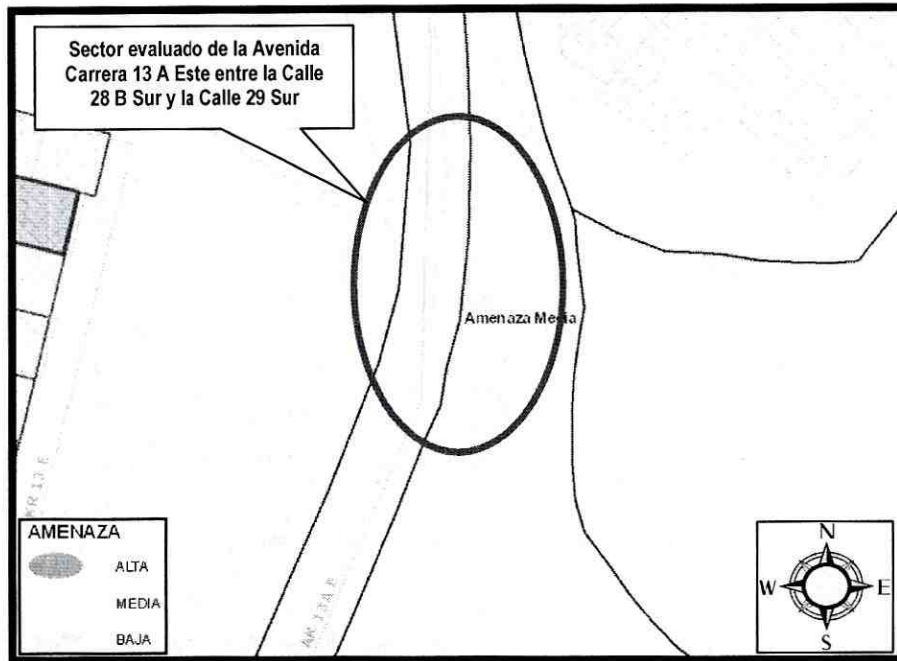
El Barrio Amapolas, fue legalizado mediante el Acto Administrativo No. 1126 del 18 de diciembre de 1996, expedido por el Departamento Administrativo de Planeación Distrital - DAPD (Actual Secretaría Distrital de Planeación - SDP), para el cual el Fondo de Prevención y Atención de Emergencias FOPAE, no ha emitido concepto técnico de riesgo para este barrio, sin embargo de acuerdo con el Plano Normativo de Amenaza por Remoción en Masa del Plan de Ordenamiento Territorial de Bogotá - POT (Decreto 190 de 2004, por el cual se compilan los decretos 619 de 2000 y 469 de 2003), el sector de la referencia (Avenida Carrera 13 A Este entre la Calle 28 B Sur y la Calle 29 Sur), presenta Amenaza Media por Fenómenos de Remoción en Masa. (Ver Figura No. 1. y Fotografía No. 1).

Figura No. 1. Sector evaluado de la Avenida Carrera 13 A Este entre la Calle 28 B Sur y la Calle 29 Sur, en Atención al Evento de Emergencia SIRE No. 114422 del 27 de Mayo de 2011, de acuerdo con el Plano Normativo de Amenaza por Remoción en Masa del Plan de Ordenamiento Territorial de Bogotá - POT

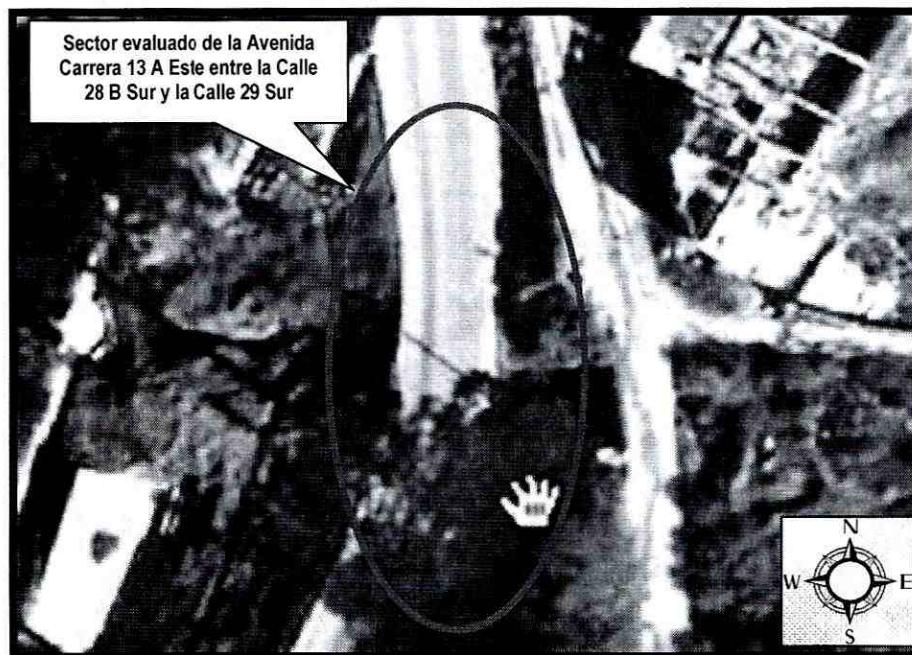
Fotografía No. 1. Sector evaluado de la Avenida Carrera 13 A Este entre la Calle 28 B Sur y la Calle 29 Sur, en Atención al Evento de Emergencia SIRE No. 114422 del 27 de Mayo de 2011, de acuerdo con el Plano Normativo de Amenaza por Remoción en Masa del Plan de Ordenamiento Territorial de Bogotá - POT

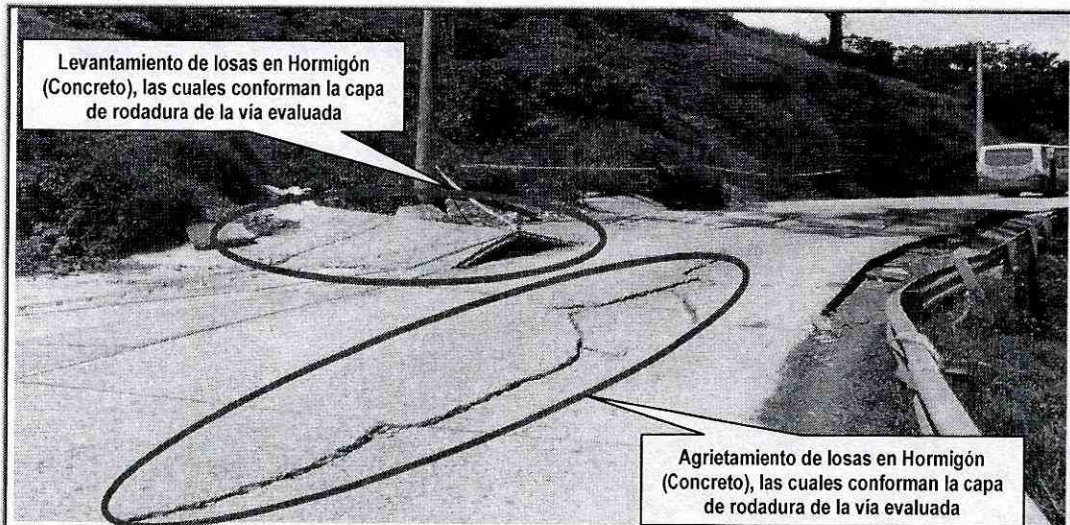
Fotografía No. 2. Vista general del Sector evaluado de la Avenida Carrera 13 A Este entre la Calle 28 B Sur y la Calle 29 Sur, en Atención al Evento de Emergencia SIRE No. 114422 del 27 de Mayo de 2011 del Barrio Amapolas de la Localidad de San Cristóbal.

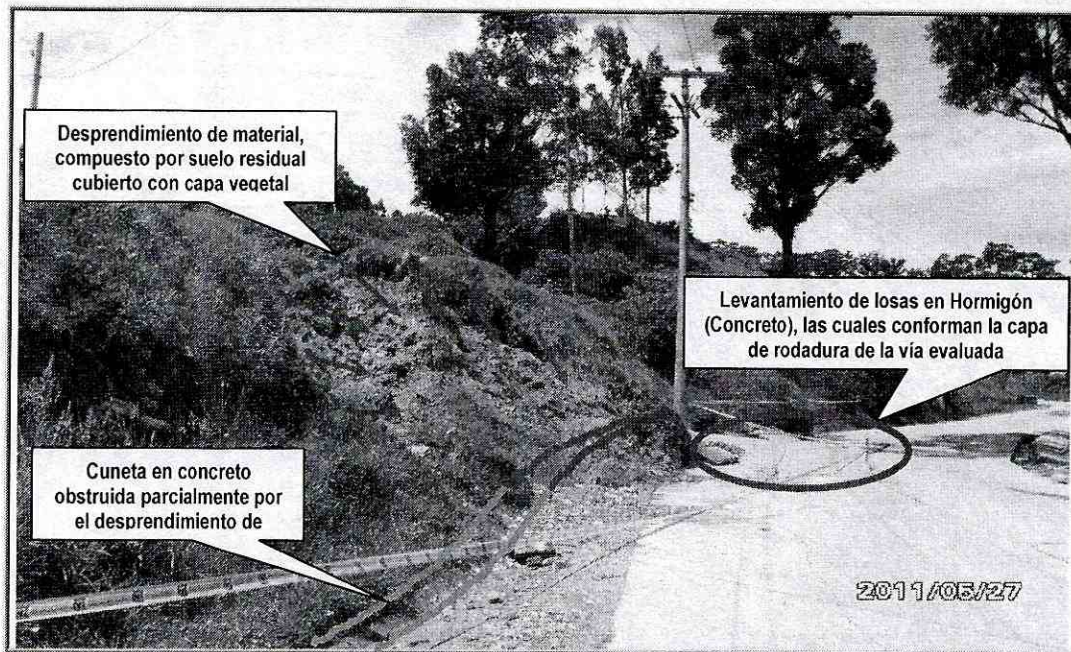
Se presentó un avance en el proceso de remoción en masa identificado en el Diagnostico Técnico DI-4608 del 17 de Junio de 2010, evidenciado por el levantamiento y agrietamiento de losas en hormigón (concreto), que conforman la capa de rodadura de la antigua vía Carretera Oriente y/o vía al llano, a la altura de la Avenida Carrera 13 A Este entre la Calle 28 B Sur y la Calle 29 Sur del Barrio Amapolas de la Localidad de San Cristóbal, las cuales presentan dimensiones aproximadas a los 3 m de largo y 2 m de ancho (Ver Fotografía No. 2). Así mismo, dicho tramo de vía ha sido acomodada al terreno mediante taludes de corte, localizados al costado oriental de la misma, con alturas promedio entre los 3 y 5 m con pendiente irregular, los cuales carecen de adecuados sistemas para el manejo del drenaje superficial y de medidas de estabilización y/o protección, los cuales se ven afectados por múltiples procesos de remoción en masa activos e inactivos de carácter local, evidenciados por el desprendimiento de material en dos (2) taludes de corte, compuesto por suelo residual cubierto con capa vegetal, involucrando un volumen aproximado 6.5 m³, el cual se depositó en la parte baja de los mismos, sobre una cuneta de concreto, obstruyendo parcialmente su funcionamiento, realizada posiblemente como medida para el manejo de la escorrentía superficial del costado oriental del tramo de la vía en comento (Ver Fotografía No. 3 y 4).

Fotografía No. 3. Vista general del primer talud de corte que presentó desprendimiento de material, localizado al costado oriental de la Avenida Carrera 13 A Este entre la Calle 28 B Sur y la Calle 29 Sur del Barrio Amapolas de la Localidad de San Cristóbal.

- A la Alcaldía Local de San Cristóbal y al Instituto de Desarrollo Urbano IDU, establecer el responsable de realizar las actividades tendientes para implementar las medidas necesarias que permitan estabilizar los taludes de corte ubicados al costado oriental de la antigua vía Carretera Oriente y/o vía al llano, a la altura de la Avenida Carrera 13 A Este entre la Calle 28 B Sur y la Calle 29 Sur del Barrio Amapolas, medidas que deben contar con un sistema para el manejo del drenaje superficial, para lo cual es necesario contar con el apoyo de personal idóneo; quien deberá determinar el tipo de obra a implementar, garantizando que se cumplan los requerimientos establecidos por la norma vigente y tramitando los permisos y licencias respectivos.

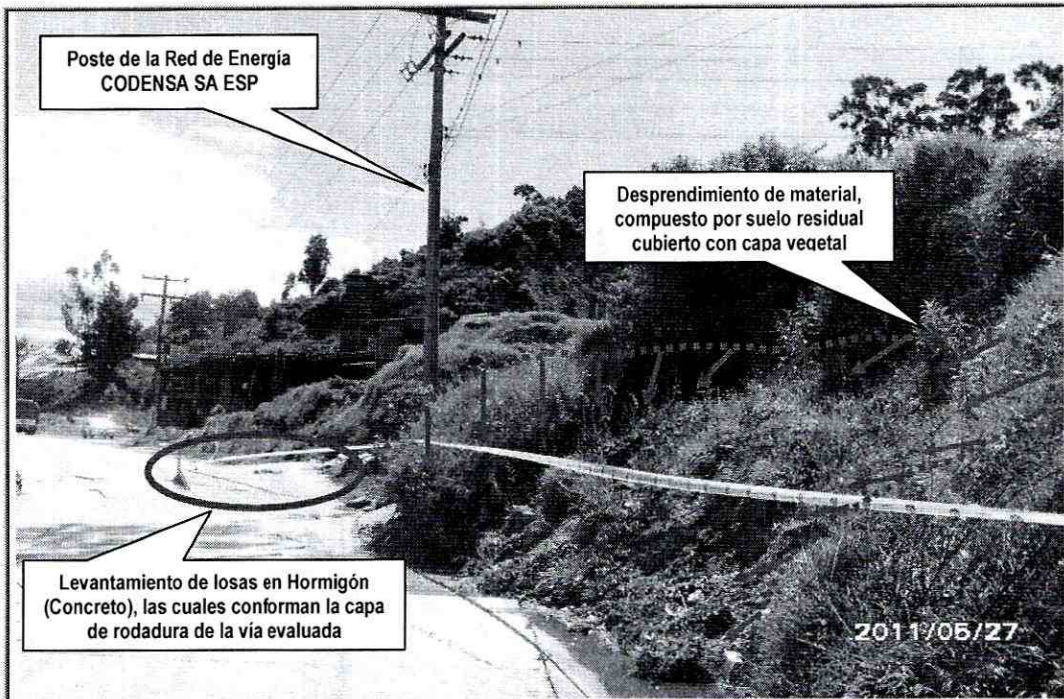
Fotografía No. 4. Vista general del segundo talud de corte que presentó desprendimiento de material, localizado al costado oriental de la Avenida Carrera 13 A Este entre la Calle 28 B Sur y la Calle 29 Sur del Barrio Amapolas de la Localidad de San Cristóbal.

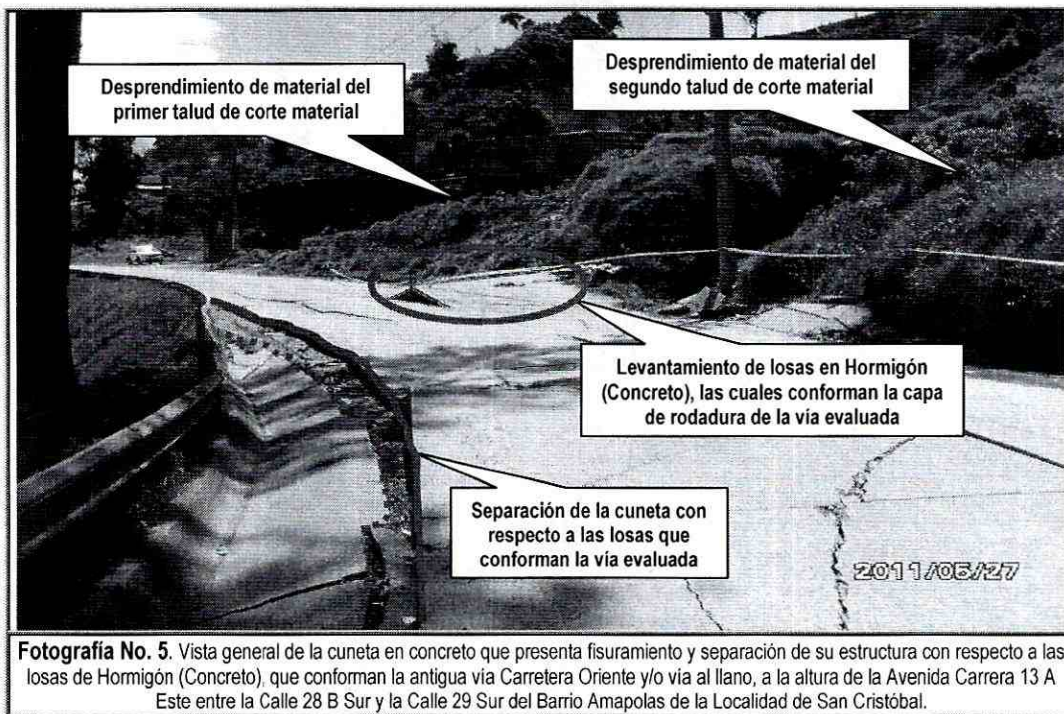
Adicionalmente, se observó hacia el costado occidental del tramo de la vía localizada a la altura de la Avenida Carrera 13 A Este entre la Calle 28 B Sur y la Calle 29 Sur del Barrio Amapolas de la Localidad de San Cristóbal, una cuneta construida en concreto, la cual presenta fisuramiento y separación con respecto a las losas de hormigón (concreto) que conforman la vía (Ver Fotografía No. 5), posiblemente originado por el empuje del terreno que se esta presentando hacia el costado oriental de la vía, proveniente del desprendimiento de material de los taludes de corte, los cuales no presentan medidas de estabilización y/o de protección.

Fotografía No. 5. Vista general de la cuneta en concreto que presenta fisuramiento y separación de su estructura con respecto a las losas de Hormigón (Concreto), que conforman la antigua vía Carretera Oriente y/o vía al llano, a la altura de la Avenida Carrera 13 A Este entre la Calle 28 B Sur y la Calle 29 Sur del Barrio Amapolas de la Localidad de San Cristóbal.

- A la Alcaldía Local de San Cristóbal, Instituto de Desarrollo Urbano IDU y a la Empresa de Acueducto y Alcantarillado de Bogotá EAAB, desde sus competencias, determinar el responsable de implementar acciones tendientes al mantenimiento de la cuneta localizada al costado oriental de la antigua vía Carretera Oriente y/o vía al llano, a la altura de la Avenida Carrera 13 A Este entre la Calle 28 B Sur y la Calle 29 Sur del Barrio Amapolas, acciones a desarrollar con el objeto de garantizar el adecuado funcionamiento de dicha estructura.
