ALCALDÍA MAYOR DE BOGOTÁ D.C. Fondo Prevención y Atención Emergencias	DIAGNÓSTICO TÉCNICO	Código:	GAR- FT - 03
		Versión:	02
		Código documental:

DIAGNÓSTICO TÉCNICO DI – 5814
SUBDIRECCIÓN DE EMERGENCIAS
COORDINACIÓN DE ASISTENCIA TÉCNICA
RADICADO FOPAE 2010ER18238

DIRECCIÓN:	Calle 40 Sur No. 14 A – 54	ÁREA DIRECTA:	0,1 Ha				
BARRIO:	Granjas de San Pablo	POBLACIÓN ATENDIDA:	8				
UPZ:	53 – Marco Fidel Suárez	FAMILIAS	2	ADULTOS	6	NIÑOS	2
LOCALIDAD:	18 – Rafael Uribe Uribe	PREDIOS EVALUADOS	1				
CHIP	AAA0008UMSK	DOCUMENTO REMISORIO CR ó RO	CR-13292

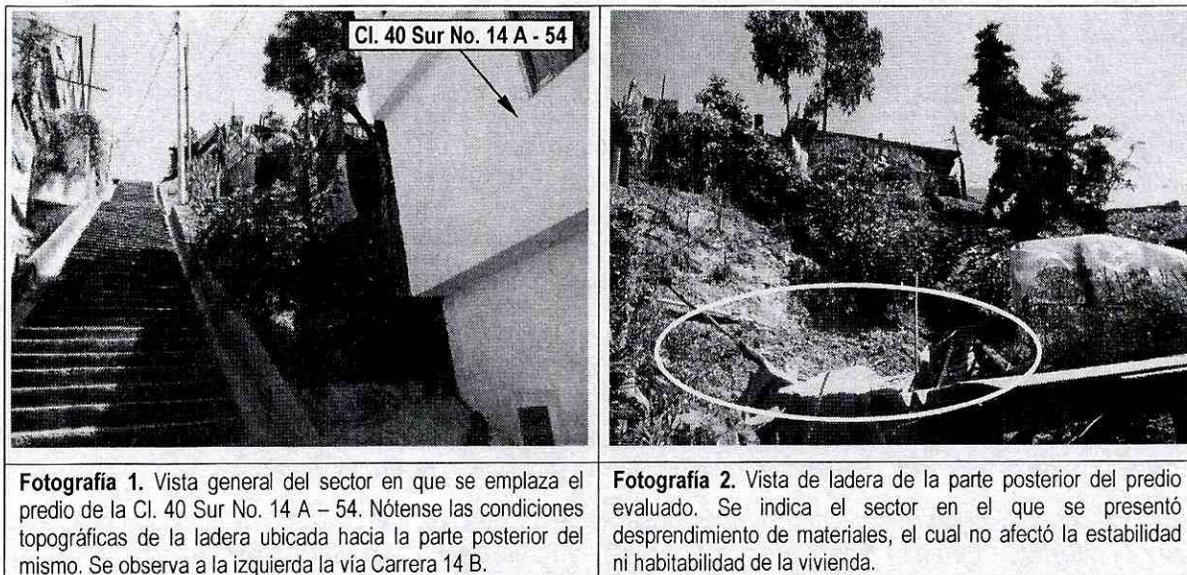
5. REGISTRO FOTOGRAFICO

Se presenta hacia la parte posterior del predio ubicado en la Calle 40 Sur No. 14 A – 54, barrio Granjas de San Pablo de la Localidad de Rafael Uribe Uribe, desprendimiento de materiales en la base de una ladera de por lo menos 5,0 m de altura, inclinación superior a 35°, y parcialmente carente de cobertura vegetal (**Fotografía 1**). Este proceso de remoción en masa, de carácter local – superficial, movilizó alrededor de 1,0 m³ de materiales, predominantemente suelo residual y algunos fragmentos de roca (**Fotografía 2**), el cual no generó ningún tipo de afectación hacia la vivienda localizada en la parte baja del proceso. Es de resaltar que hacia la parte baja de esta ladera se conformó un talud de corte de tendencia vertical y altura aproximada de 1,5 m, posiblemente para el emplazamiento de la vivienda, y el mismo carece de medidas adecuadas de contención y drenaje superficial y sub-superficial.

De acuerdo con lo observado durante la visita técnica, el proceso de inestabilidad fue detonado posiblemente por la infiltración de agua proveniente de la parte alta de la ladera, y favorecido por elevada pendiente del terreno, las características de los materiales que la componen, la carencia de cobertura vegetal, y la carencia de medidas adecuadas de contención y drenaje en el talud de corte realizado hacia la parte baja de la ladera posiblemente para el emplazamiento del predio evaluado.

- En caso de no existir restricciones o condicionamientos al uso del suelo, se recomienda al responsable predio ubicado en la Calle 40 Sur No. 14 A – 54, barrio Granjas de San Pablo de la Localidad de Rafael Uribe Uribe, implementar acciones para el reforzamiento, mantenimiento y mejoramiento de la calidad de la construcción, actividades que deben ser ejecutadas con el apoyo de personal idóneo, garantizando que se cumplan los requerimientos establecidos en la normatividad vigente para el barrio, para lo cual se deben tramitar los permisos y licencias respectivos. Lo anterior, con el propósito de garantizar durante la vida útil del inmueble, las condiciones adecuadas para su uso.
