ALCALDÍA MAYOR DE BOGOTÁ D.C. Fondo Prevención y Atención Emergencias	DIAGNÓSTICO TÉCNICO	Código:	GAR- FT - 03
		Versión:	01
		Código documental:

DIAGNÓSTICO TÉCNICO - DI No. 5824
SUBDIRECCIÓN DE EMERGENCIAS
COORDINACIÓN DE ASISTENCIA TECNICA
EVENTO No. 190159

ATENDIÓ: HERNANDO ROLDAN FORERO				SOLICITANTE			
COE	35	MOVIL	4	Unidad Administrativa Especial Cuerpo Oficial de Bomberos de Bogotá UAECOB			
FECHA	29 de Agosto de 2011	HORA	2:30 p.m.	VIGENCIA: Temporal mientras no se modifique significativamente las condiciones físicas del sector.			
DIRECCIÓN	Carrera 17 B No. 76 A 20 Sur Manzana 56 - Lote 5 (SDP)		ÁREA DIRECTA		0.01 Ha		
BARRIO	Buenos Aires II		POBLACIÓN ATENDIDA		6		
UPZ	68 - El Tesoro		FAMILIAS	1	ADULTOS	5	NIÑOS 1
LOCALIDAD	19 - Ciudad Bolívar		PREDIOS EVALUADOS		1		
CHIP	AAA0024XAHK		Oficio Remisorio		CR-13342

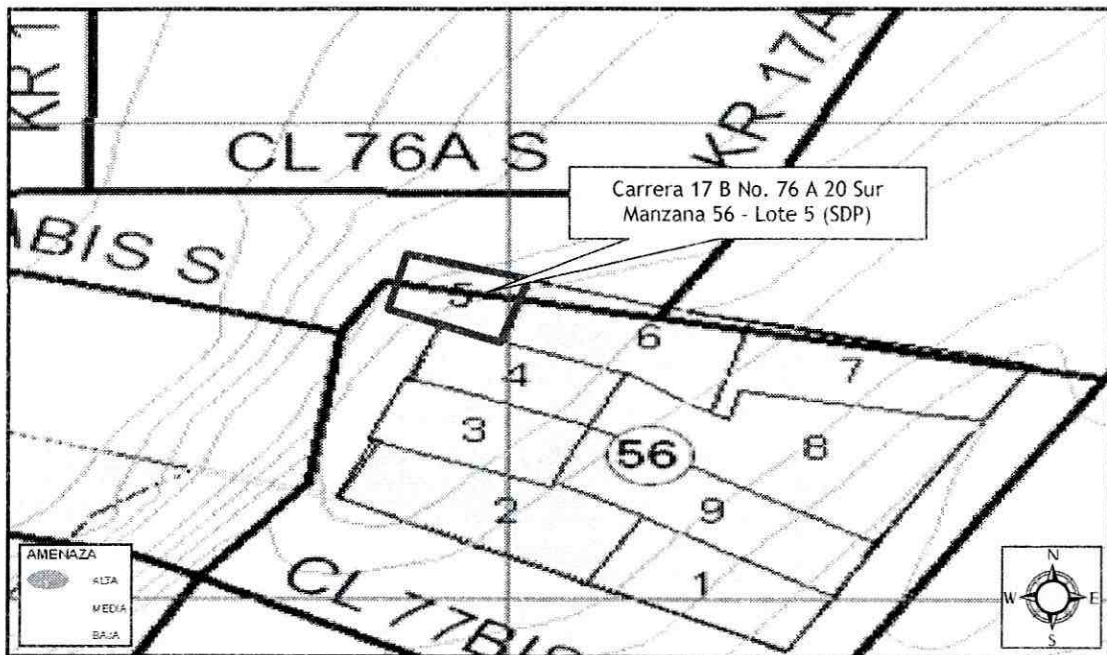
De acuerdo con la cartografía del Concepto Técnico CT-4472 del 11 de agosto de 2011, el predio ubicado en la Carrera 17 B No. 76 A 20 Sur, corresponde al Lote 5, de la Manzana 56, el cual se ubica según el concepto en una zona de Amenaza Riesgo Bajo por fenómenos de remoción en masa (Figura No.1 y 2).

Figura No. 1. Localización y Zonificación del nivel de Amenaza Baja por Fenómenos de Remoción en Masa definida en el Concepto Técnico CT-4472 del 11 de Agosto de 2006, del Barrio Buenos Aires II de la Localidad de Ciudad Bolívar.

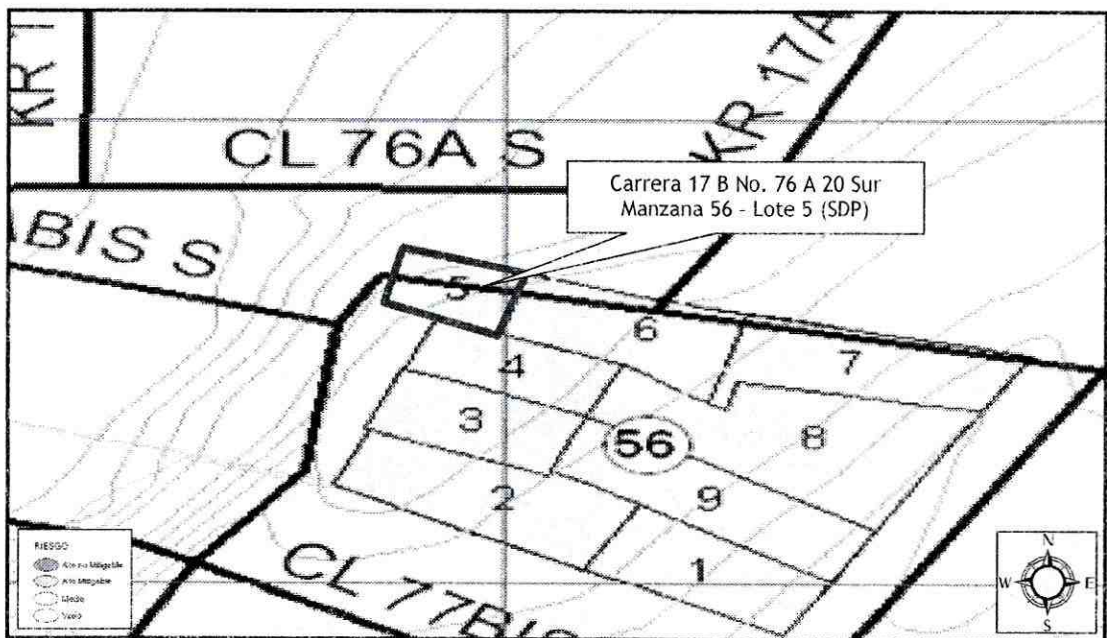
Figura No. 2. Localización y Categorización del nivel de Riesgo Bajo por Fenómenos de Remoción en Masa definida en el Concepto Técnico CT-4472 del 11 de Agosto de 2006, del Barrio Buenos Aires II de la Localidad de Ciudad Bolívar.

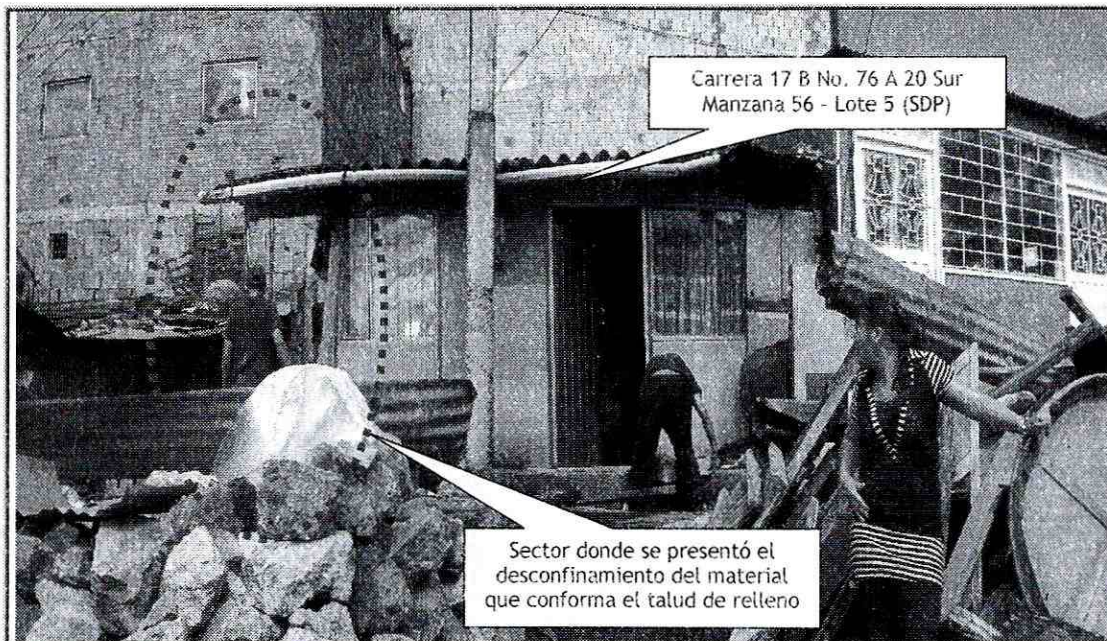
Se presentó el colapso parcial de un muro construido en piedra pegada, implementado como medida de contención de un talud de relleno, de aproximadamente 1.60 m de altura y 9 m de longitud, realizado de manera antrópica y antitécnica posiblemente para la nivelación y adecuación del terreno donde esta cimentado el predio de la Carrera 17 B No. 76 A 20 Sur Manzana 56 - Lote 5 (SDP), del Barrio Buenos Aires II de la Localidad de Ciudad Bolívar, el cual involucró un volumen cercano a los 1.10 m³, compuesto por ladrillo, piedra y suelo residual y se depositó hacia la parte baja de dicho talud en un área libre cercana a los 2.5 m², ocasionando a su vez el colapso parcial de algunos paneles en concreto prefabricado que conforman el muro de cerramiento perimetral del costado norte de la vivienda y la deformación de algunos perfiles metálicos que hacen parte de la estructura principal de fachada. Así mismo, dicho muro de contención carece de sistemas para el manejo del drenaje de las aguas de escorrentía subsuperficial, y al no ser una estructura monolítica, pudiera no ser una medida adecuada de contención para soportar los empujes ejercidos por el terreno y la sobrecarga ejercida por la estructura que se emplaza sobre el mismo, haciendo la vivienda vulnerable ante la acción de cargas normales de servicio y ante la acción de cargas dinámicas (sismos u otros), situación de riesgo que podría verse potencializada por las fuertes precipitaciones que se presentan en el sector, lo que ocasionaría una afectación directa sobre la estructura que conforma la vivienda, comprometiendo la estabilidad y habitabilidad de la misma, en donde habita la señora Luz Dary Ramírez Castillo y su familia, razón por la cual se recomendó evacuar la vivienda, mediante Acta 2241 del 29 de Agosto de 2011 (Ver Tabla No. 2) (Ver Fotografías No. 1, 2 y 5).

Foto No. 1. Vista general del predio evaluado en atención al Evento de Emergencia SIRE No. 190159, localizado en la Carrera 17 B No. 76 A 20 Sur del Barrio Buenos Aires II de la Localidad de Ciudad Bolívar.

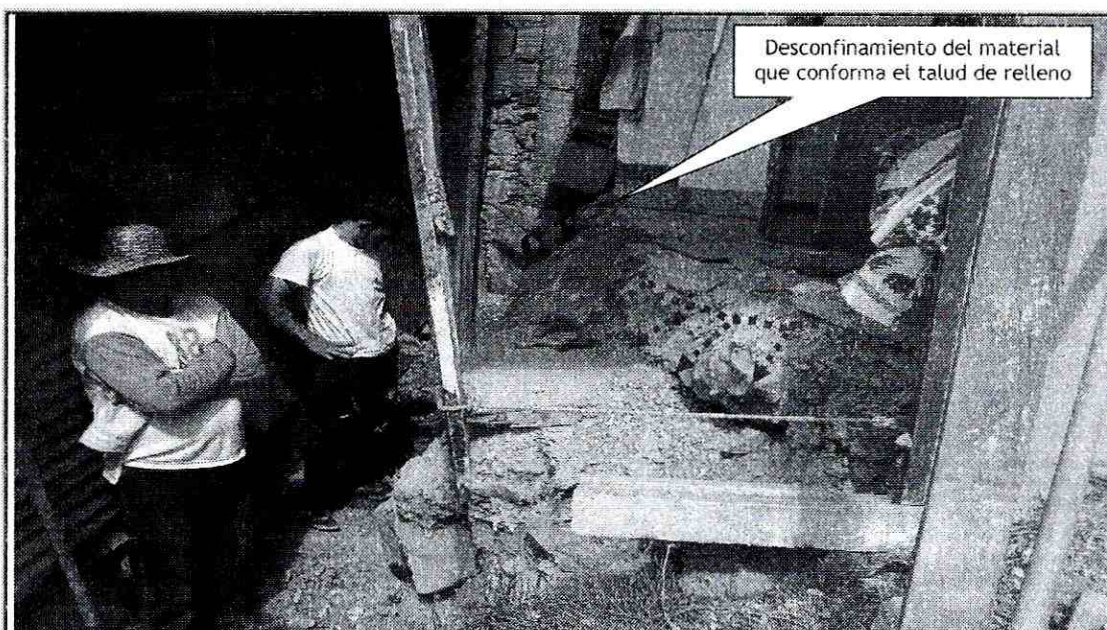
Entre las posibles causas por las cuales se presentó el colapso parcial del muro de contención realizado de manera antrópica y antitécnica para la nivelación y adecuación del terreno donde esta cimentado el predio de la Carrera 17 B No. 76 A 20 Sur Manzana 56 - Lote 5 (SDP), del Barrio Buenos Aires II de la Localidad de Ciudad Bolívar, así como del colapso parcial de algunos paneles en concreto prefabricado que conforman el muro de cerramiento perimetral del costado norte de la vivienda y la deformación de algunos perfiles metálicos que hacen parte de la estructura principal de fachada, se encuentran la carencia de adecuadas medidas de contención del talud de relleno evaluado, la intervención antrópica y antitécnica del mismo, la ausencia de sistemas de drenaje de las aguas de escorrentía subsuperficial, así como por las deficiencias constructivas que presentan las estructuras.

Foto No. 2. Vista general del talud de relleno implementado como suelo de cimentación para el emplazamiento de la vivienda, donde se presentó el desconfinamiento del mismo.

- En el corto plazo, posible colapso parcial o total del muro en piedra pegada, implementado como medida de contención de un talud de relleno, realizado de manera antrópica y antitécnica para la nivelación y adecuación del terreno donde esta cimentado el predio de la Carrera 17 B No. 76 A 20 Sur Manzana 56 - Lote 5 (SDP), del Barrio Buenos Aires II de la Localidad de Ciudad Bolívar, teniendo en cuenta las condiciones actuales del mismo y las deficiencias constructivas evidenciadas, donde existe compromiso en la estabilidad y funcionalidad ante cargas normales de servicio y ante cargas dinámicas (sismos, otros).

- A los habitantes y/o responsable del predio localizado en la Carrera 17 B No. 76 A 20 Sur Manzana 56 - Lote 5 (SDP), del Barrio Buenos Aires II de la Localidad de Ciudad Bolívar, mantener evacuada la vivienda, hasta tanto se garanticen condiciones de estabilidad y/o de contención del talud de relleno evaluado, así como las condiciones de seguridad y habitabilidad de la misma.

- En el caso de no existir restricciones y/o condicionamientos al uso del suelo para el predio de la Carrera 17 B No. 76 A 20 Sur Manzana 56 - Lote 5 (SDP), del Barrio Buenos Aires II de la Localidad de Ciudad Bolívar, se recomienda a los responsables de dicho predio implementar adecuadas medidas de estabilización y/o de contención del talud de relleno evaluado, realizado posiblemente para el emplazamiento de la vivienda, con el apoyo de personal idóneo, mediante la implementación de obras de protección geotécnica, las cuales deberán contar con sistemas de drenaje para el manejo de las aguas de escorrentía subsuperficial, de acuerdo con la normatividad vigente para el sector, para lo cual se deben tramitar los permisos y licencias respectivos, con el fin de garantizar la estabilidad del mismo.

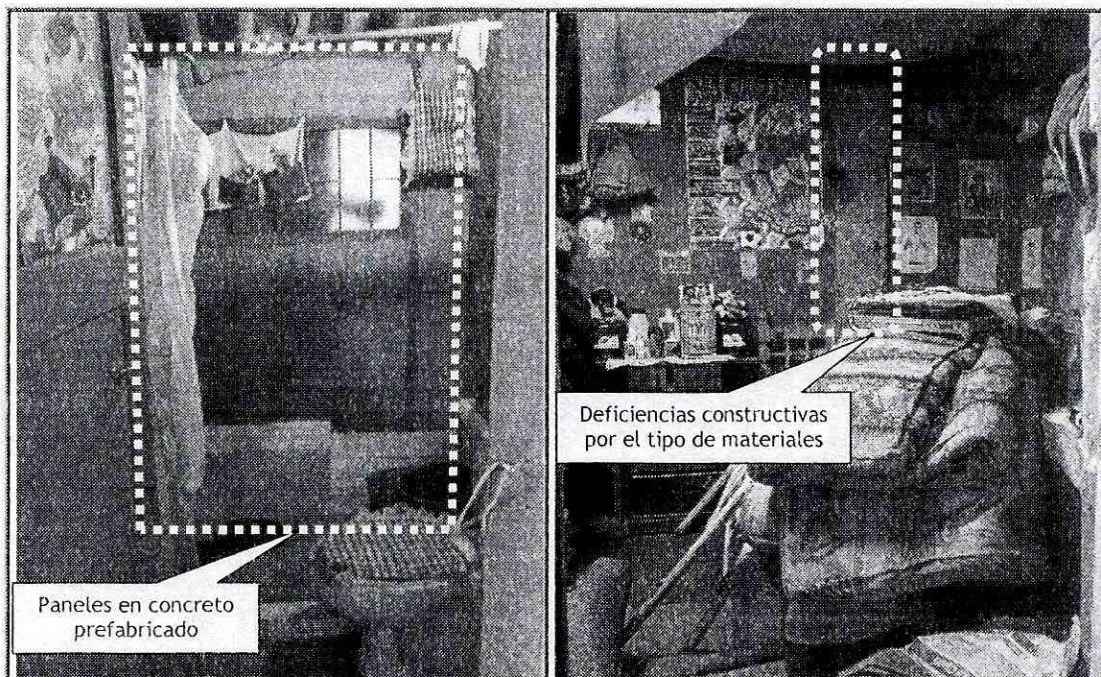
Así mismo, durante la inspección visual realizada al predio de la Carrera 17 B No. 76 A 20 Sur Manzana 56 - Lote 5 (SDP), del Barrio Buenos Aires II de la Localidad de Ciudad Bolívar, se identificó una vivienda de un (1) nivel, con dos (2) sistemas constructivos acomodadas a la topografía del terreno, el primero localizado hacia la parte frontal del predio en comento, presenta una estructura conformada por perfilera metálica con paneles en concreto prefabricado, placa de contrapiso en concreto y cubierta mixta en teja de zinc y de asbesto cemento, soportada por un entramado en madera que a su vez descansa sobre los elementos de cerramiento perimetral de la misma, el cual presenta pequeñas deformaciones y deterioro en su estructura. El segundo sistema constructivo localizado hacia la parte posterior del predio en comento, presenta una estructura conformada por muros en mampostería parcialmente confinada, placa de contrapiso en concreto y cubierta liviana en teja de zinc soportada por un entramado en madera que a su vez descansan sobre los elementos de cerramiento perimetral de la misma. Así mismo ambos sistemas evidencian deficiencias constructivas relacionadas principalmente con la ausencia de adecuados elementos estructurales de confinamiento y amarre tipo vigas y columnas, el tipo de materiales implementados en su construcción y la falta de mantenimiento de la estructura prefabricada, haciéndolas vulnerables ante la acción de cargas dinámicas (sismo u otros) (Ver Fotografías No. 3 y 4).

Foto No. 3. Deficiencias constructivas relacionadas por la ausencia de elementos estructurales.

Foto No. 4. Carencia de elementos estructurales de confinamiento y amarre tipo vigas y columnas.

- En el caso de no existir restricciones y/o condicionamientos al uso del suelo para el predio de la Carrera 17 B No. 76 A 20 Sur Manzana 56 - Lote 5 (SDP), del Barrio Buenos Aires II de la Localidad de Ciudad Bolívar, se recomienda a los responsable de la vivienda, implementar acciones para el

mantenimiento, reforzamiento y mejoramiento de la calidad de la misma, con el apoyo de personal idóneo, garantizando que se cumplan los requerimientos establecidos en el Decreto No. 926 del 19 de marzo de 2010 y Decreto 92 del 17 de Enero de 2011, Reglamento Colombiano de Construcción Sismo Resistente NSR-10, de acuerdo con la normatividad vigente para el sector, para lo cual se deben tramitar los permisos y licencias respectivos. Esto con el propósito de garantizar durante la vida útil del inmueble, las condiciones adecuadas para su uso.

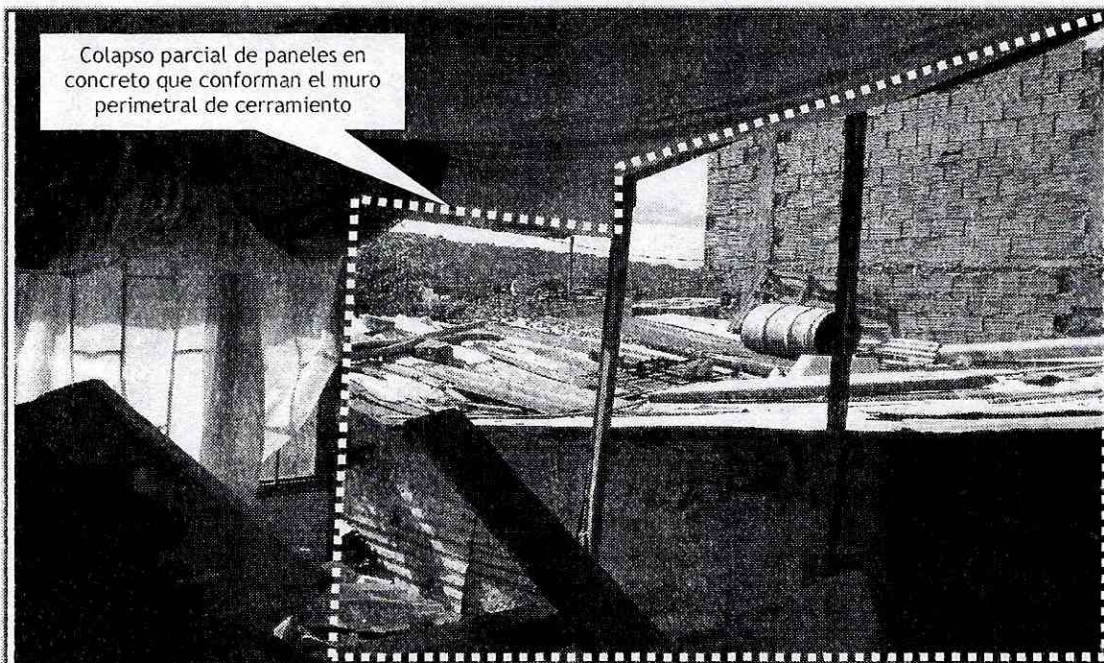
Foto No. 5. Vista general del muro perimetral de cerramiento, el cual presentó colapso parcial de los paneles en concreto prefabricado que lo conforman, localizado al costado norte del predio evaluado.

- En el corto plazo, posible colapso parcial o total del muro de cerramiento perimetral del costado norte de la vivienda, de presentarse nuevos desprendimientos de material del talud de relleno evaluado, localizado hacia el costado norte del predio de la Carrera 17 B No. 76 A 20 Sur Manzana 56 - Lote 5 (SDP), del Barrio Buenos Aires II de la Localidad de Ciudad Bolívar, teniendo en cuenta las condiciones actuales del mismo y las deficiencias constructivas evidenciadas, donde existe compromiso en la estabilidad y funcionalidad ante cargas normales de servicio y ante cargas dinámicas (sismos, otros).
