**DIAGNÓSTICO TÉCNICO No. 5827**  
**SUBDIRECCIÓN DE EMERGENCIAS**  
**COORDINACIÓN DE ASISTENCIA TÉCNICA**  
**EVENTO 114833**

DIRECCIÓN	Carrera 2B Este No. 49B-73 Sur	ÁREA DIRECTA	60 m <sup>2</sup>				
BARRIO	Serranía Sector Cultivos	POBLACIÓN ATENDIDA	9				
UPZ	55 Diana Turbay	FAMILIAS	2	ADULTOS	6	MENORES	3
LOCALIDAD	18 Rafael Uribe	PREDIOS EVALUADOS	1				
CHIP	AAA0166CUFZ	OFICIO REMISORIO	CR-13364

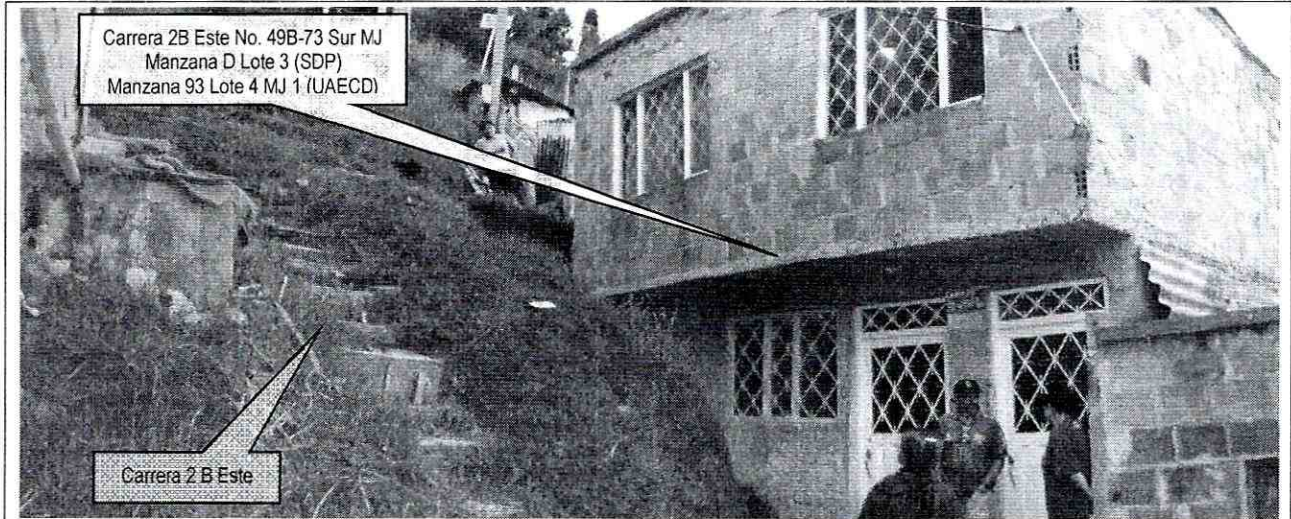
Dentro de las posibles causas que generaron el proceso de inestabilidad en el talud de corte están la falta de medidas de estabilización y/o protección sobre el mismo, la ausencia de sistemas de manejo de la escorrentía superficial y sub-superficial, la intervención antrópica y anti-técnica en el talud de corte, todo esto combinado con las intensas lluvias registradas en el sector.

Foto 1. Vista panorámica del predio de la Carrera 2B Este No. 49B-73 Sur, donde un talud de corte con intervención antrópica y antitécnica, realizado posiblemente para el emplazamiento de la vivienda ubicada en el predio de la Carrera 2B Este No. 49B-73 Sur Manzana D - Lote 3

- En el caso de no existir restricciones y/o condicionamientos al uso del suelo para el predio de la Carrera 2B Este No. 49B-73 Sur Manzana D - Lote 3 del Barrio Serranía Sector Cultivos de la Localidad de Rafael Uribe Uribe, se recomienda al responsable y/o responsables de las mismas implementar acciones para el mantenimiento, reforzamiento y mejoramiento de la calidad de la vivienda, con el apoyo de personal idóneo, garantizando que se cumplan los requerimientos establecidos en el Decreto No. 926 del 19 de marzo de 2010, Reglamento Colombiano de Construcción Sismo Resistente NSR-10, de acuerdo con la normatividad vigente para el Barrio, para lo cual se deben tramitar los permisos y licencias respectivos. Esto con el propósito de garantizar durante la vida útil del inmueble, las condiciones adecuadas para su uso.

- A la Alcaldía Local de Rafael Uribe Uribe, desde su competencia, adelantar las acciones administrativas para identificar al responsable y/o responsables de implementar las medidas necesarias que permitan estabilizar el talud de corte ubicado hacia el costado Sur-Oriental del predio de la Carrera 2B Este No. 49B-73 Sur Manzana D - Lote 3 del Barrio Serranía Sector Cultivos de la Localidad de Rafael Uribe Uribe, para lo cual es necesario contar con el apoyo de personal idóneo; quien deberá determinar el tipo de obra a implementar, garantizando que se cumplan los requerimientos establecidos por la norma vigente y tramitando los permisos y licencias respectivos, a fin de evitar en el corto plazo, un avance progresivo del proceso de inestabilidad y mitigar nuevos desprendimientos que puedan llegar a comprometer las condiciones de estabilidad y habitabilidad de la vivienda en comento e igualmente la transitabilidad y funcionalidad tanto del andén localizado en intermediaciones del talud del talud de corte y la vivienda en comento, como de la Carrera 2B Este.

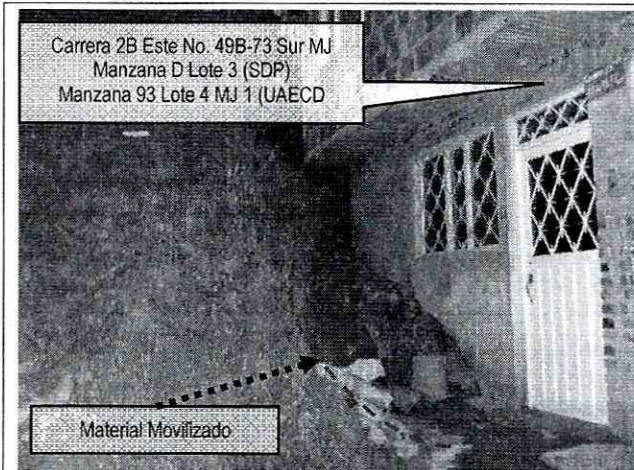
El volumen involucrado en el desprendimiento es de aproximadamente 1 m<sup>3</sup>, el cual se depositó hacia el costado Sur-Oriental del andén, localizado en intermeditaciones del talud de corte evaluado y la vivienda emplazada en el predio de la Carrera 2B Este No. 49B-73 Sur Manzana D - Lote 3, en un área de 2 m<sup>2</sup>, comprometiendo su funcionalidad y transitabilidad en esta área donde se depositó éste material; dicho andén tiene un ancho aproximado de 0.8 m y una longitud de 6 m. Por otra parte se destaca que el material en su desplazamiento impactó el muro perimetral del costado Sur-Oriental de la vivienda en concreto, sin presentar afectaciones en la estructura de la vivienda en concreto, la cual corresponde a una estructura de dos niveles, construida en mampostería parcialmente confinada, con placa de entrepiso reforzado y cubierta en tejas de asbesto cemento sostenida por entramados de madera que a su vez descansan sobre los muros perimetrales de la vivienda. Esta construcción evidencia algunas deficiencias constructivas relacionadas principalmente con la carencia de adecuados elementos estructurales de confinamiento y amarre tipo vigas y columnas, haciéndola altamente vulnerable ante cargas dinámicas (sismo u otras).

Fotos 2 .Vista del material desprendido del talud de corte el cual se depositó en el área de andén, impactando el muro de fachada de la vivienda emplazada en el predio de la Carrera 2B Este No. 49B-73 Sur Manzana D - Lote 3, sin presentar afectaciones en la estructura de la vivienda.

- Al responsable de la vivienda ubicada en el predio de la Carrera 2B Este No. 49B-73 Sur Manzana D - Lote 3, del Barrio Serranía Sector Cultivos de la Localidad de Rafael Uribe Uribe, mantener restringido los 5 m<sup>2</sup> de andén, adyacentes al talud de corte, hasta tanto se implementen las medidas que garanticen condiciones de estabilidad del talud de corte.

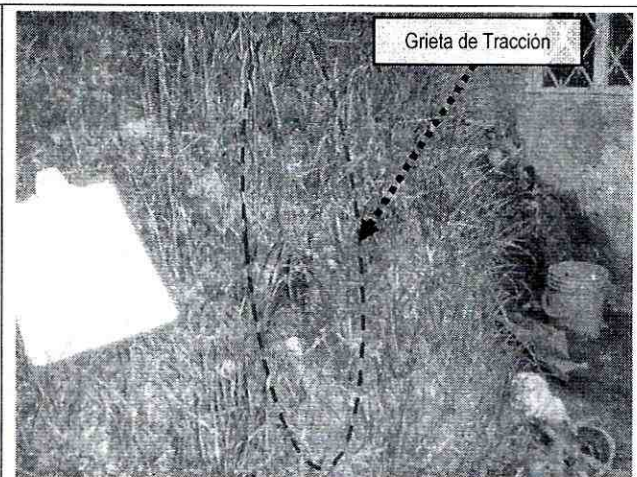
Foto 3. Se evidencia hacia la parte alta del talud de corte evaluado una grieta de tracción con abertura cercana a los 60 mm y longitud aproximada a 1.5 m, que involucra un volumen de 1 m<sup>3</sup> y que demarca un proceso activo de carácter local.

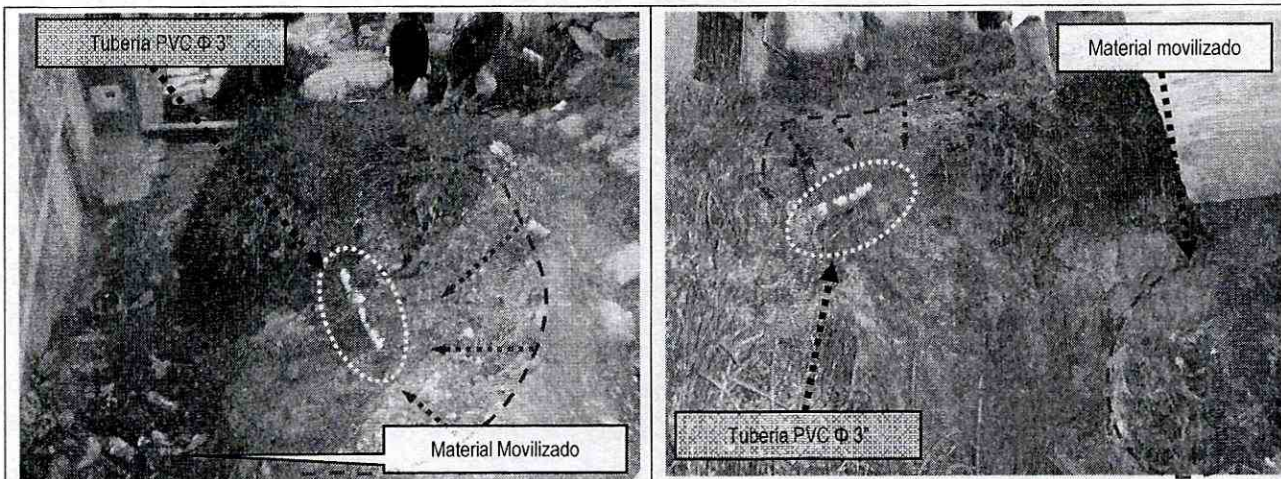
Adicionalmente, dicho proceso dejó al descubierto un tubo en PVC de  $\Phi$  3" posiblemente de la red de Acueducto del sector, sin evidenciarse ninguna afectación, el cual se encontraba instalado a una profundidad aproximada de 80 Cm.

Foto 4 y 5. Vista del proceso de remoción en masa, donde se evidencia que aproximadamente 1 m<sup>3</sup> se depositó en la parte baja del talud de corte correspondiente a un área de andén, impactando el muro de cerramiento del costado Sur-Oriental de la vivienda emplazada en el predio de la Carrera 2B Este No. 49B-73 Sur Manzana D - Lote 3, sin presentar afectaciones en la estructura de la misma. Adicionalmente dicho proceso dejó expuesto un tubo en PVC de Φ 3", que posiblemente hace parte de la red de acueducto del sector.

- A la Empresa de Acueducto y Alcantarillado de Bogotá - EAAB, desde su competencia adelantar las acciones administrativas tendientes a realizar la verificación y/o mantenimiento de las redes de acueducto del sector donde se localiza el predio de la Carrera 2B Este No. 49B-73 Sur Manzana D - Lote 3 del Barrio Serranía Sector Cultivos de la Localidad de Rafael Uribe Uribe, con el fin de garantizar el adecuado funcionamiento de las mismas y descartar y/o evitar la posible presencia de fugas en dichas redes producto del desempate y/o rupturas de las mismas, debido al fenómeno de remoción en masa que se presenta en el sitio.
