ALCALDÍA MAYOR DE BOGOTÁ D.C. Fondo Prevención y Atención Emergencias	DIAGNÓSTICO TÉCNICO	Código:	GAR- FT - 03
		Versión:	01
		Código documental:

DIAGNÓSTICO TÉCNICO No. 5828
SUBDIRECCIÓN DE EMERGENCIAS
COORDINACIÓN DE ASISTENCIA TÉCNICA
EVENTO SIRE 188059

Se presentaron fuertes vientos en el sector acotado entre la Avenida Boyacá y la Carrera 59, entre la Calle 134 y la calle 131, en el barrio Ciudad Jardín Norte de la Localidad de Suba, los cuales causaron afectaciones severas en las cubiertas de las viviendas del sector. Durante la visita técnica del 28 de agosto de 2011, se realizó la evaluación de los siguientes predios:

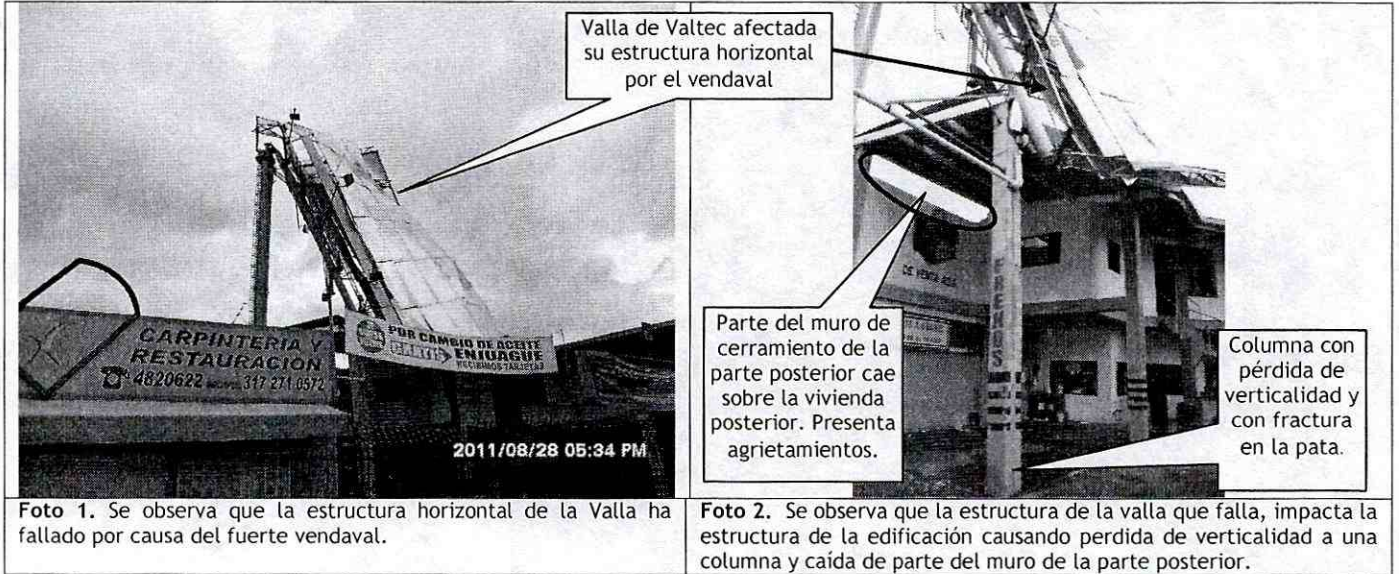
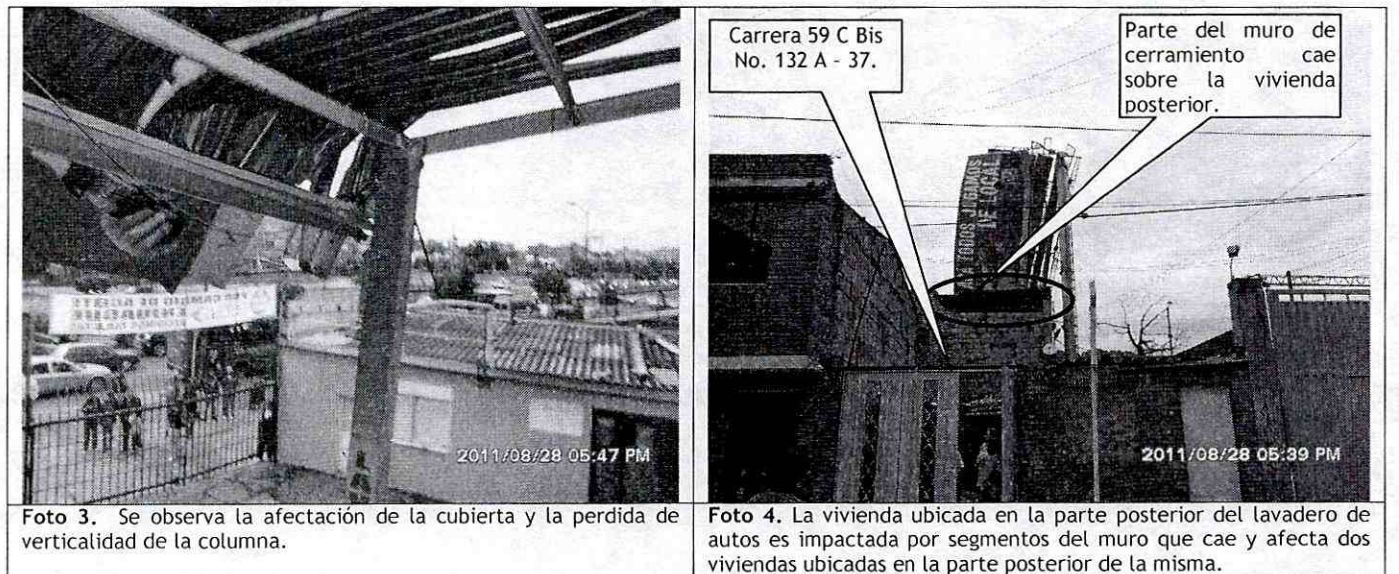
afectaciones en el entramado metálico y en algunas tejas termo acústicas, la columna de la parte norte presentó afectación severa relacionada con la pérdida de verticalidad y fractura en sentido transversal en la base y por la movilización de la estructura de la cubierta se ocasionó la afectación del muro de cerramiento ubicado en el costado occidental del lavadero, causando fracturas severas del mismo y caída de tres hiladas de la parte superior, que impactaron la vivienda vecina ubicada al occidente. (ver fotos 1, 2 y 3).

Entre las posibles causas por las que sucedió el incidente esta los fuertes vientos que se presentaron en el sector, causando la fatiga del elemento estructural horizontal de la valla publicitaria, la cual impacta y afecta la estructura de la edificación.

Por consiguiente se recomendó la restricción total de uso de las instalaciones del lavadero de autos, las cuales han perdido la funcionalidad, hasta tanto se mitigue el riesgo existente y se realicen las reparaciones necesarias, las cuales se deben adelantar con ayuda de personal idóneo. La restricción se realiza mediante el Acta No. 3393 del 28 de agosto de 2011.

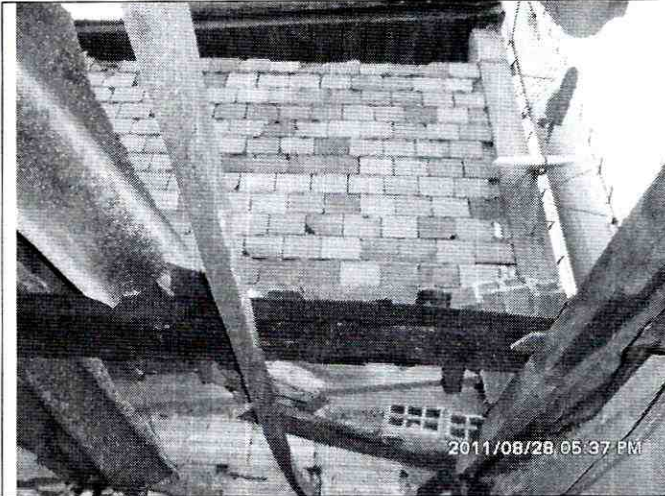
Teniendo en cuenta la inspección visual realizada en el interior del predio se identifico que los escombros afectaron la cubierta y el entramado de la parte posterior, en donde se localizan 2 habitaciones, adicionalmente se destaca que el mobiliario que existía estos espacios, quedó totalmente destruido. (Ver fotos 4, 5 y 6).

Entre las posibles causas por las cuales sucedió la afectación en la vivienda, están los fuertes vientos que se presentaron en el sector, los cuales afectaron la valla publicitaria emplazada en el predio vecino de la parte posterior y afecta la estructura del mismo en la Av. Carrera 72 No. 132 - 76 y esta afectación causa la caída de bloques de escombros sobre la vivienda en comento.

Foto 5. Afectación de la cubierta de la cubierta de la parte posterior de la vivienda de la Carrera 59 C Bis No. 132 A - 37.

Por consiguiente se recomendó la restricción parcial de uso de las dos habitaciones de la parte posterior de la vivienda las cuales han perdido la habitabilidad, hasta tanto se mitigue el riesgo existente y se realicen las reparaciones necesarias, las cuales se deben adelantar con ayuda de personal idóneo. La restricción se realiza mediante el Acta No. 3394 del 28 de agosto de 2011.

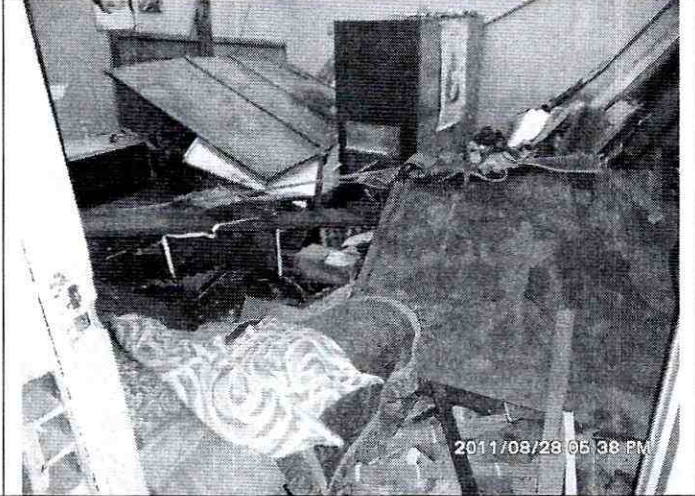
Foto 6. Daños causados en el mobiliario de las habitaciones de la parte posterior de la vivienda de la Carrera 59 C Bis No. 132 A - 37.

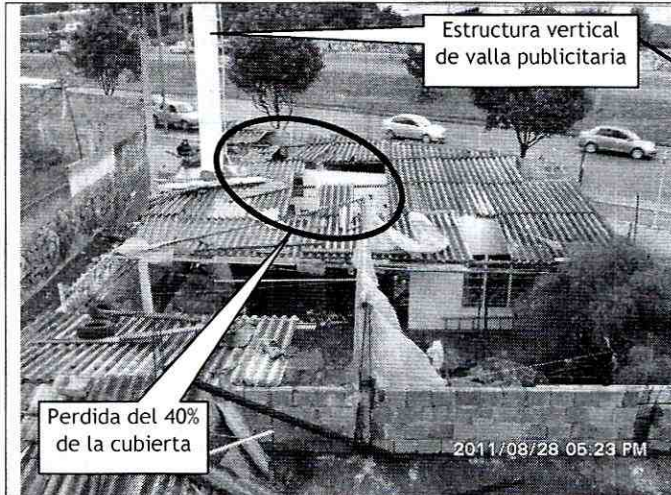
Adicionalmente, en este predio se encuentra emplazada una valla publicitaria propiedad de OPE, que por causa de los fuertes vientos presentados en el sector, ha presentado afectaciones en la estructura horizontal (se encuentra a 15 m aproximadamente con respecto a la vivienda), relacionadas con el desplazamiento de algunos elementos estructurales del tablero, los cuales se han desprendido parcialmente. (ver Fotos 7 y 8)

Teniendo en cuenta la inspección realizada en el sector, se presenta riesgo de caída de elementos estructurales de la valla publicitaria emplazada en el predio en concreto y adicionalmente la pérdida del 40% de la cubierta de la vivienda, se considera que la habitabilidad de la misma se encuentra comprometida en la actualidad.

Foto 7. Se observan las afectaciones en la vivienda de la Carrera 59 D No.131 - 25 Int. 3 y 4, en donde se encuentra emplazada una valla publicitaria de OPE.

Por consiguiente se recomendó la evacuación temporal y preventiva de la vivienda, hasta tanto se mitigue el riesgo existente y se realicen las reparaciones necesarias, las cuales se deben adelantar con ayuda de personal idóneo. La evacuación se realiza mediante el Acta No. 3395 del 28 de agosto de 2011.

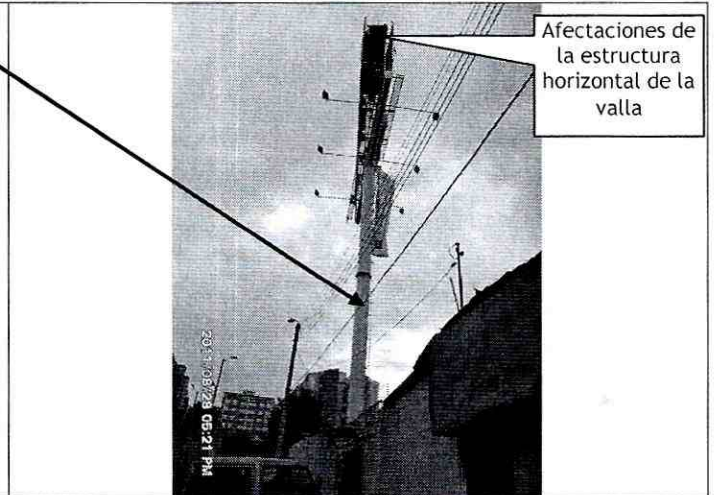
Entre las posibles causas por las que sucedió el incidente esta los fuertes vientos que se presentaron en el sector, causando el colapso de parte de la cubierta de la vivienda y el desprendimiento parcial de algunos elementos estructurales de la valla publicitaria emplazada en este predio.

Foto 8. Se observa que algunos de los elementos estructurales de la valla publicitaria han sido afectados por el vendaval y pueden presentar riesgo de caída, principalmente sobre la vivienda de la Carrera 59 D No.131 - 25 Int. 3 y 4.
