ALCALDÍA MAYOR DE BOGOTÁ D.C. Fondo Prevención y Atención Emergencias	DIAGNÓSTICO TÉCNICO	Código:	GAR- FT - 03
		Versión:	01
		Código documental:

DIAGNÓSTICO TÉCNICO No. DI-5837
SUBDIRECCIÓN DE EMERGENCIAS
COORDINACIÓN DE ASISTENCIA TÉCNICA
EVENTOS SIRE No. 289203 - 332761

DIRECCIÓN:	Carrera 8 No. 189 - 24 Calle 189 No. 7A -36 Calle 189 No. 7A -28 Calle 189 No. 7A -10 Carrera 7A No. 189 - 31 Carrera 7A No. 189 - 37	ÁREA DIRECTA:	100 m ²		
BARRIO:	Tibabita	POBLACIÓN ATENDIDA:	3		
UPZ:	19 Verbenal	FAMILIAS	14	ADULTOS	13
LOCALIDAD:	1 Usaquén	PREDIOS EVALUADOS	6	NIÑOS	1
CHIP:	AAA0115MUOM - AAA0115MUKC AAA0115MUHK - AAA0115MU EP AAA0115MUDE - AAA0115MUCN	DOCUMENTO REMISORIO	CR-13389

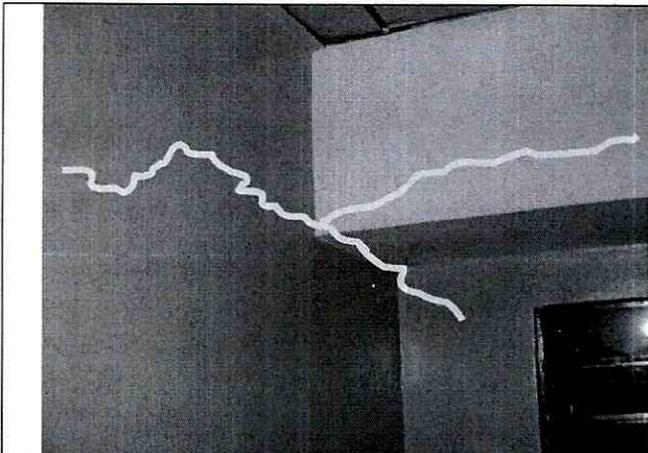
agrietamiento en muros y elementos de contrapiso, posiblemente relacionados con sus deficiencias constructivas (carencia de elementos de confinamiento y amarre adecuados) y con asentamientos diferenciales, generados probablemente por la presencia de un edificio de 5 pisos, ubicado en el costado sur-oriental de la vivienda, el cual se fue construido hace aproximadamente un año y localizado en el predio de la Calle 189 No. 7A - 28. Adicionalmente se presentan filtraciones de aguas servidas posiblemente provenientes de la vivienda ubicada en la Carrera 7A No. 189 - 31.

Foto 2. Se observan las grietas de tendencia horizontal en el muro de cerramiento del costado posterior de la vivienda de la Carrera 8 No. 189-24. (Fotográfica 5 de octubre de 2011)

- Por lo anterior, se recomienda la evacuación temporal y preventiva de la vivienda emplazado en la Carrera 8 No. 189-24, donde vive la señora Ana María Muñoz, hasta tanto se garantice sus condiciones de estabilidad estructural y habitabilidad.

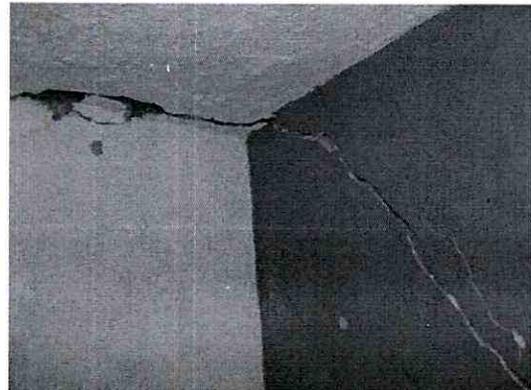
Foto 3. Se observan grietas de tendencia diagonal y horizontal de la vivienda ubicada en la Carrera 8 No. 189-24. (Fotográfica 5 de octubre de 2011)

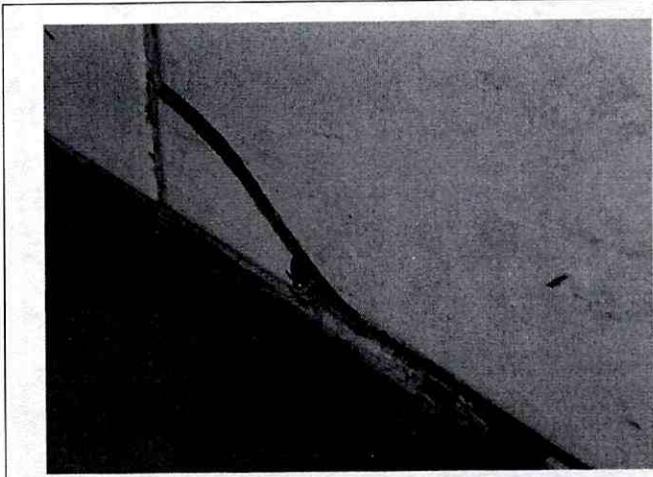
Foto 4. Se observan las filtraciones de aguas servidas que probablemente provienen de la vivienda ubicada en la vivienda de la Carrera 7A No. 189-31 y afectan la vivienda de la vivienda de la Carrera 8 No. 189-24. (Fotográfica 5 de octubre de 2011)

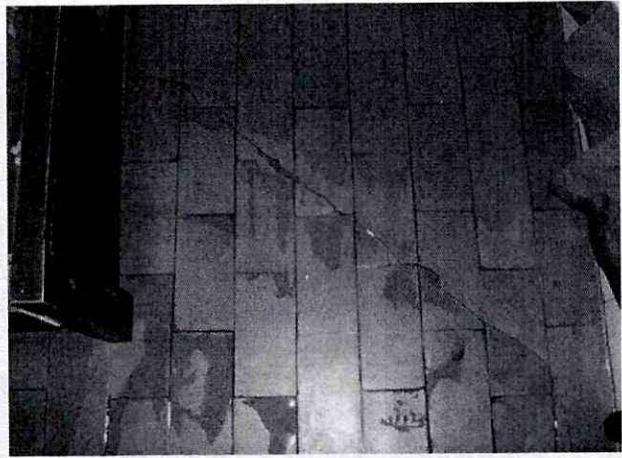
Foto 5. Se observan las grietas sobre la placa de contrapiso ubicado en el costado posterior de la vivienda de la Carrera 8 No. 189-24. (Fotográfica 5 de octubre de 2011)

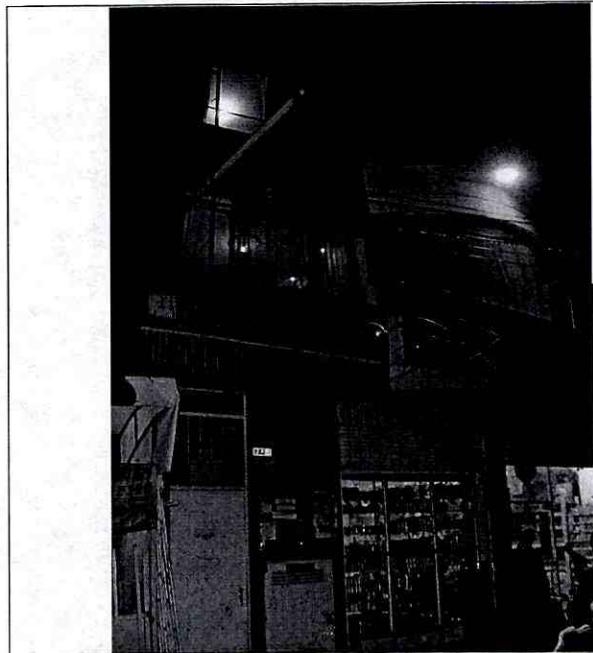
Finalmente, en la inspección realizada en el edificio ubicado en la Calle 189 No. 7A -28, se observa que el mismo ha perdido verticalidad, representada en un cabeceo hacia el costado oriental en aproximadamente 2° con respecto a la vertical, sin embargo, esto no representa un compromiso en la habitabilidad o estabilidad del edificio en el corto plazo bajo cargas normales de servicio.

Las afectaciones sobre dichos predios, se han presentado posiblemente porque durante la construcción del edificio ubicado en la 189 No. 7A No. 28, no se tuvieron en cuenta los posibles impactos que se podrían generar en los predios aledaños, por lo que es posible que no se haya tenido en cuenta la susceptibilidad, vulnerabilidad y/o fragilidad de las edificaciones existentes vecinas, así como también pudiere ser posible que no se haya contemplado he implementado las obras adecuadas para mitigar el impacto generado por las actividades de excavación sobre dichas construcciones vecinas; lo anterior podría evidenciar el no cumplimiento a lo estipulado en los Artículos 15 y 16 del Decreto 332 de 2004 y en el Reglamento Colombiano de Construcción Sismo Resistente NSR-10 (Decreto No. 926 de 2010), la cual en el Título H - ESTUDIOS GEOTECNICOS, en especial el literal H.1.1.2.2 - Cumplimiento y responsabilidad, el cual establece que "el cumplimiento de estas normas básicas mínimas, no exime al ingeniero responsable de la ejecución del estudio geotécnico, de realizar todas las investigaciones y los análisis adicionales necesarios para garantizar un adecuado conocimiento del subsuelo, la estabilidad de la edificación, las construcciones vecinas y la infraestructura preexistente".

Foto 6. Vista frontal del edificio ubicado en la Calle 189 No. 7A -28. Donde se observa que el mismo es utilizado en el primer piso como el supermercado "Siglo XXI" y en los pisos superiores como apartamentos de uso residencial. (Fotográfica 5 de octubre de 2011)

- Al responsable o responsables del edificio ubicado en el predio de la Calle 189 No. 7A - 28, realizar de manera inmediata un estudio geotécnico y estructural en el que se contemplen las obras de emergencia que garanticen la estabilidad, funcionalidad y seguridad de las edificaciones vecinas. Dicho estudio deberá estar soportado técnicamente por un profesional idóneo mediante los estudios y análisis que considere apropiados, que demuestren suficientemente que las obras propuestas garantizan un factor de seguridad apto para la estabilidad de las construcciones aledañas.

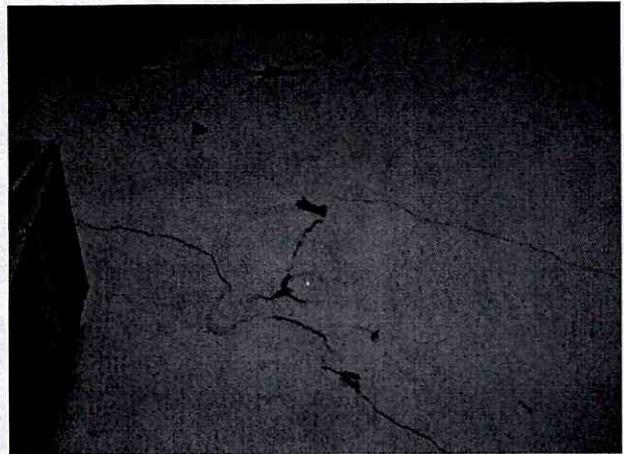
El edificio de la Calle 189 No.7A -28, ubicado en el costado sur-oriental de la vivienda de la Carrera 8 No. 189-24, es una estructura posiblemente consistente de pórticos de concreto reforzado, coronado con losa de cubierta (terrace) y posiblemente cimentado sobre placa flotante, situación que durante la visita técnica no se pudo constatar. Adicionalmente en el primer piso de este edificio funciona el supermercado "Siglos XXI", que en el costado norte, entre el muro de cerramiento ubicado en este costado y el primer eje de muros divisorios los cuales delimitan una franja de un ancho cercano a los 5.00 m y en todo el ancho del lote, se presenta agrietamiento generalizado de los muros con grietas de patrón diagonal, longitudinal y vertical que en algunos puntos alcanzan aberturas de hasta 1,0 cm aproximadamente.

Foto 7. Se observan las grietas que se forman en la pared ubicada en el costado norte del supermercado ubicado en la Calle 189 No.7A-28. (Fotográfica 5 de octubre de 2011)

- La estabilidad estructural y funcionalidad de la zona cercana al muro de cerramiento del costado norte (costado posterior) del supermercado ubicado en el predio de la Calle 189 No. 7A -28, en el barrio Tibabita de la Localidad de Usaquén, se encuentran comprometidas en la actualidad, ante cargas normales de servicio y ante la ocurrencia de cargas dinámicas (sismos), por las afectaciones anteriormente descritas.

- Se recomienda mantener la restricción parcial de uso de una franja de 7 m desde el muro de cerramiento del costado posterior (Costado Norte) del supermercado "Siglo XXI" emplazado en la Calle 189 No. 7A - 28, hasta tanto se garantice sus condiciones de estabilidad estructural y la reparación de esta área, garantizando así la seguridad de las personas que puedan permanecer en estas zonas.

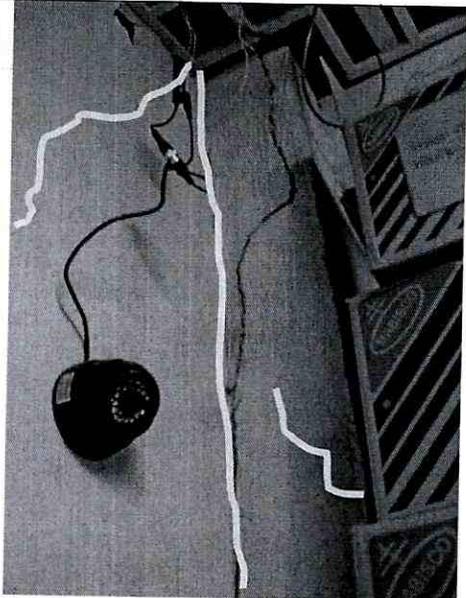
Foto 8. Se observan grietas en las uniones de los muros con los elementos estructurales tipo columnas, de tendencia diagonal y vertical, del supermercado ubicado en la Calle 189 No.7A-28. (Fotográfica 5 de octubre de 2011)

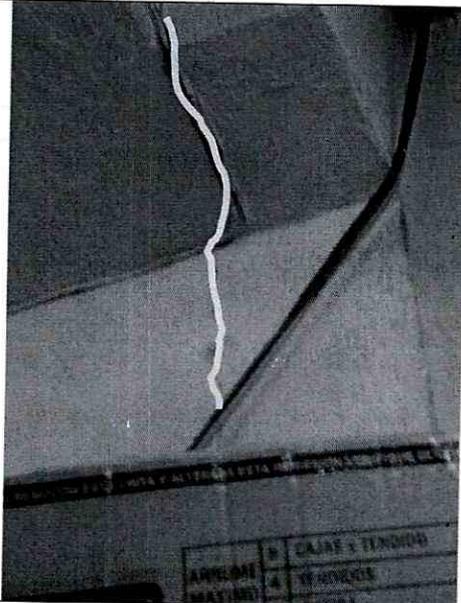
Foto 9. Se observan grietas en las uniones de los muros con los elementos estructuras tipo columnas, de tendencia diagonal y vertical, del supermercado ubicado en la Calle 189 No.7A-28. (Fotográfica 5 de octubre de 2011)

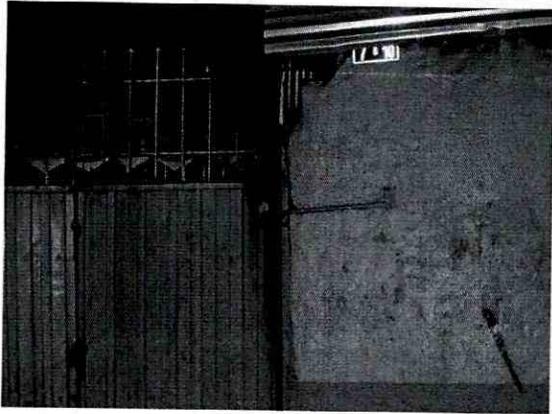
Adicionalmente se realizó la inspección visual del predio ubicado en la Calle 189 No.7A -10, el cual está ubicado en el costado oriental del edificio emplazado en el predio de la calle 189 No.7A-28. Es así que en el predio de la Calle 189 No.7A-10, se emplazada una edificación de un nivel construida en mampostería simple, con placa de contrapiso en concreto, cabe aclarar que la estructura es utilizada como un restaurante y piqueteadero. Igualmente, en el costado norte del restaurante y piqueteadero, entre el muro de cerramiento ubicado en este costado y el primer eje de muros divisorios los cuales delimitan una franja de un ancho cercano a los 5.00 m y en todo el ancho del lote, se presenta agrietamiento generalizado de los muros con grietas de patrón diagonal, longitudinal y vertical que en algunos puntos alcanzan aberturas de hasta 1,0 cm aproximadamente (esta zona es utilizada para almacenar cervezas).

Foto 10. Vista Frontal del restaurante - piqueteadero, ubicado en la Calle 189 No. 7A-10. (Fotográfica 5 de octubre de 2011)

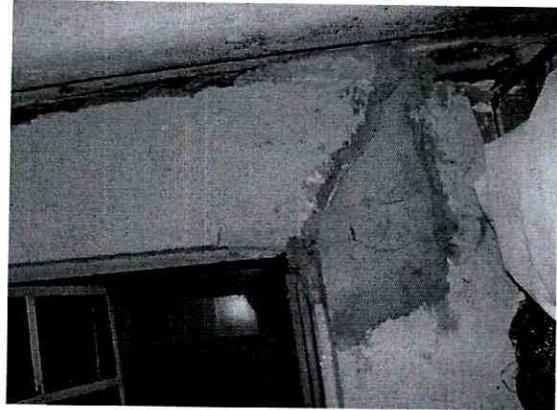
Foto 11. Se observan las grietas de tendencia diagonal sobre los muros divisorios ubicados en el costado norte del restaurante piqueteadero de la Calle 189 No.7A-10. (Fotográfica 5 de octubre de 2011)

- La estabilidad estructural y funcionalidad de la zona de bodega de mercancía ubicado en el costado norte (costado posterior) del restaurante ubicado en el predio de la Calle 189 No. 7A -10, en el barrio Tibabita de la Localidad de Usaquén, se encuentra comprometida en la actualidad, ante cargas normales de servicio y ante la ocurrencia de cargas dinámicas (sismos), por las afectaciones anteriormente descritas.

- Se recomienda mantener la restricción parcial de uso, mediante Acta No. 2315, de la zona de almacenamiento de mercancía del restaurante emplazado en la Calle 189 No. 7A - 10, hasta tanto se garantice sus condiciones de estabilidad estructural y la reparación de esta área, garantizando así la seguridad de las personas que puedan permanecer en estas zonas.

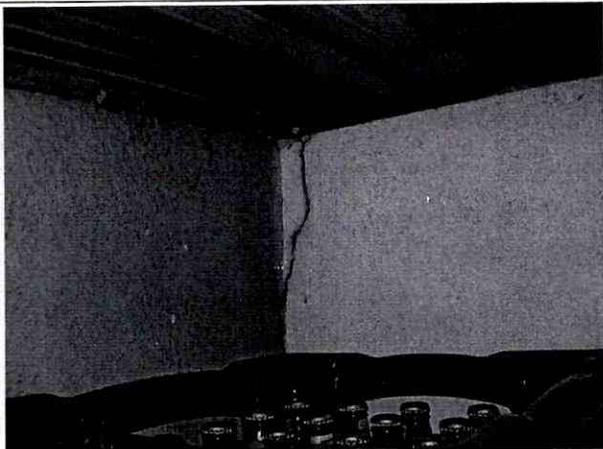
Foto 12. Se observan las grietas de tendencia vertical sobre los muros divisorios ubicados en el costado norte del restaurante piqueteadero de la del supermercado ubicado en la Calle 189 No.7A-10. (Fotográfica 5 de octubre de 2011)

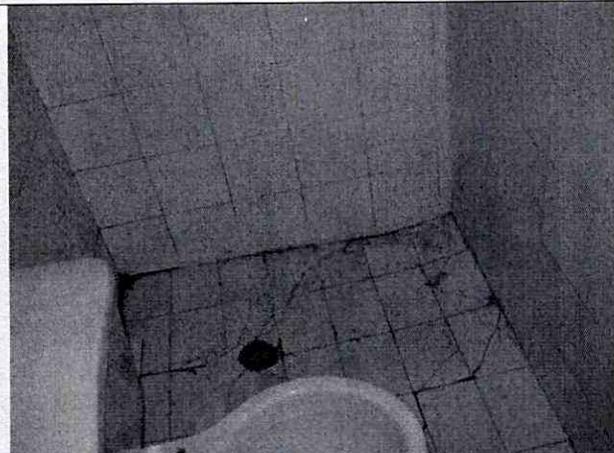
Foto 13. Se observan las grietas de sobre la placa de contrapiso del baño ubicado en el costado norte del restaurante piqueteadero de la Calle 189 No.7A-10. (Fotográfica 5 de octubre de 2011)

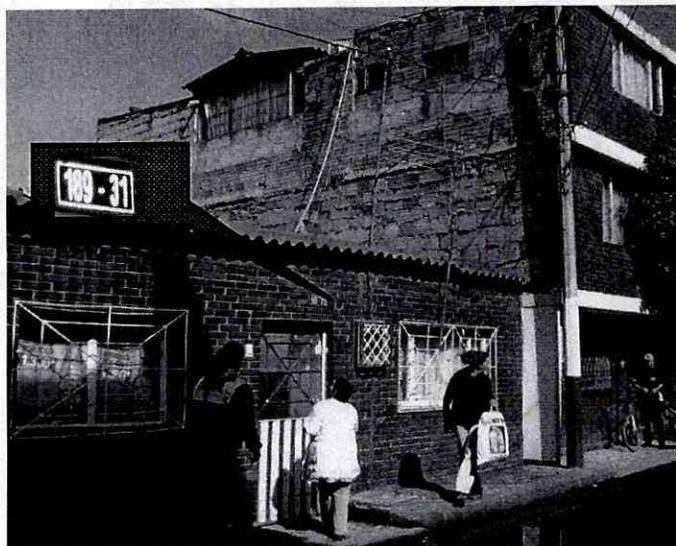
Por otra parte, la vivienda emplazada en el predio de la Carrera 7A No. 189-37, corresponde a una estructura de tres (3) niveles, construida en mampostería simple, placa de contrapiso, de entepiso

y cubierta en concreto; vivienda que según la inspección visual al interior del predio presenta deficiencias constructivas relacionadas con la falta de elementos estructurales como vigas que ayuden a la estabilidad y presenta fisuras de aproximadamente 1mm de grosor en el costado occidental de la misma, sin embargo, esto no representa un compromiso en la habitabilidad o estabilidad de la vivienda en el corto plazo bajo cargas normales de servicio.

Foto 14. Vista Frontal de los Predios ubicados en la Carrera 7A No. 189-31 y Carrera 7A No. 189-37. (Fotográfica 25 de octubre de 2011)

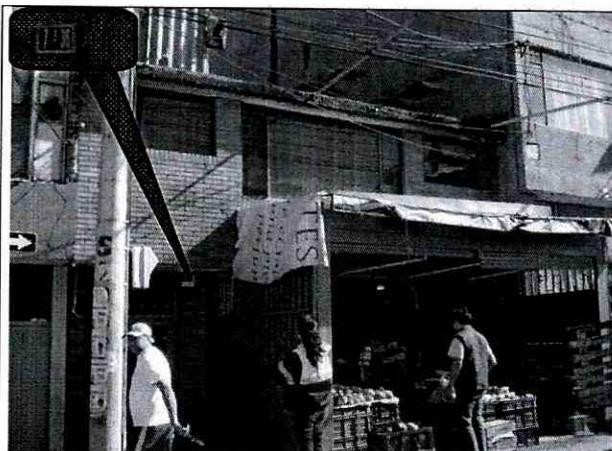
La vivienda emplazada en el predio de la Calle 189 No. 7A -36, corresponde a una estructura de dos (2) niveles, construida en mampostería parcialmente confinada, placa de contrapiso, de entepiso y cubierta en concreto; vivienda que según la inspección visual al interior del predio presenta deficiencias constructivas relacionadas con la falta de elementos estructurales como vigas que ayuden a la estabilidad y presenta fisuras de aproximadamente 1 mm de abertura, de tendencia longitudinal y diagonal en el costado oriental de la misma, sin embargo y según lo observado, este daño no genera un compromiso en la habitabilidad o estabilidad de la vivienda en el corto plazo bajo cargas normales de servicio.

Foto 18. Vista Frontal del Predio ubicado en la Calle 189 No.7A - 36, al costado occidental del edificio de 5 pisos. (Fotografía 25 de octubre de 2011)
