DIAGNÓSTICO TÉCNICO No. DI-5838
SUBDIRECCIÓN DE EMERGENCIAS
COORDINACIÓN DE ASISTENCIA TÉCNICA
EVENTO SIRE No. 317660

DIRECCIÓN:	Calle 50C Sur No. 5 -15 Calle 50C Sur No. 5 -17 Transversal 4C No. 50C -05 Sur	ÁREA DIRECTA:	100 m ²				
BARRIO:	El Portal Sur	POBLACIÓN ATENDIDA:	18				
UPZ:	55 Diana Turbay	FAMILIAS	5	ADULTOS	11	NIÑOS	7
LOCALIDAD:	18 Rafael Uribe Uribe	PREDIOS EVALUADOS	3				
CHIP:	AAA0022CXJZ- AAA0022CXHK- AAA0022CXKC	DOCUMENTO REMISORIO	CR-13391

REMOCIÓN EN MASA

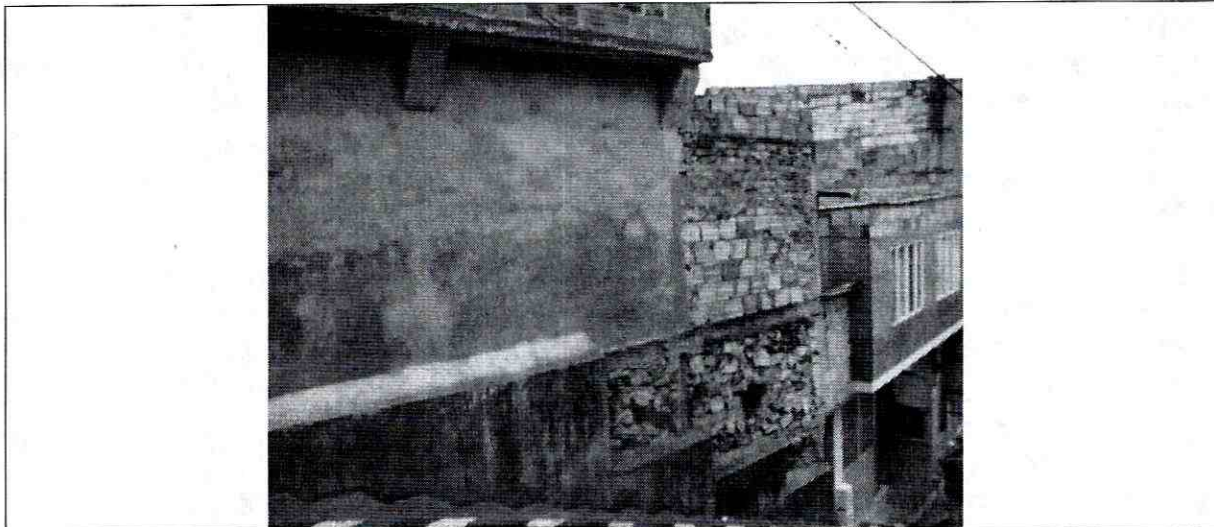
Foto 1. Se observa la conformación geométrica de las viviendas emplazadas en la Transversal 4C No. 50C -05 Sur, Calle 50C Sur No. 5-15 y Calle 50C Sur No. 5-17 sobre la ladera.

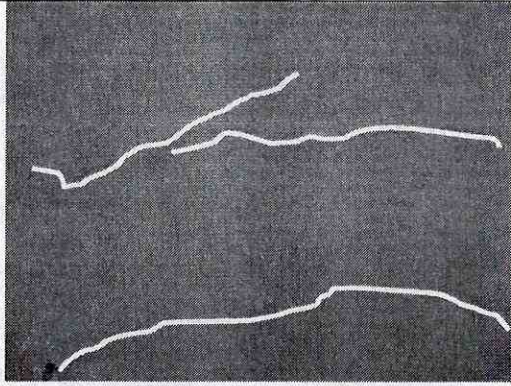
<p>Foto 4. Se observa como el material de obstruye el acceso a la vivienda de la Calle 50C No. Sur No. 5-15.</p>	<p>Foto 5. Se observan las fisuras de aproximadamente 1mm de espesor, sobre el muro de cerramiento del costado sur-oriental de la vivienda emplazada en la Calle 50C No. Sur No. 5-17.</p>

- De no retirarse el muro colapsado y el material de relleno es posible que se genere el colpaso del muro de perimetral sur-oriental de la vivienda emplazada en la calle Cll 50C Sur No. 5C - 17.

- Por lo anterior, se recomienda mantener la restricción parcial de uso de la zona ubicada en el costado sur-oriental de la vivienda de la Calle 50C No. Sur No. 5-17, hasta tanto se realice el retiro del material colapsado y no se establezca el relleno empleado para el emplazamiento de la vivienda ubicada en la Transversal 4C No. 50C -05, garantizando así la seguridad de las personas que puedan permanecer en estas zonas.
