DIAGNÓSTICO TÉCNICO No. DI-5840
SUBDIRECCIÓN DE EMERGENCIAS
COORDINACIÓN DE ASISTENCIA TÉCNICA
EVENTO SIRE 115378

DIRECCIÓN:	Carrera 15 Este No. 84 – 21 Sur	ÁREA DIRECTA:	1.000 m ²				
BARRIO:	Villa Diana	POBLACIÓN ATENDIDA:	22				
UPZ:	52 – La Flora	FAMILIAS	6	ADULTOS	11	NIÑOS	11
LOCALIDAD:	Usme	PREDIOS EVALUADOS	4				
CHIP	AAA0006NRLW	DOCUMENTO REMISORIO	CR-13401

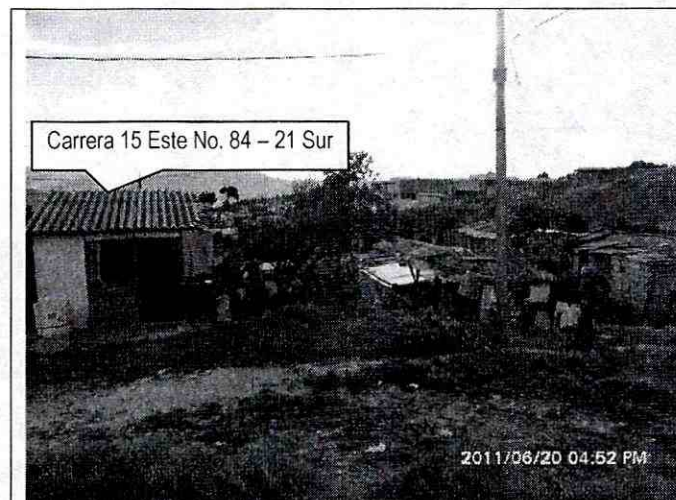
Foto 1. Identificación de la vivienda evaluada en predio de la Carrera 15 Este No. 84 – 21 Sur del barrio Villa Diana de la localidad de Usme.

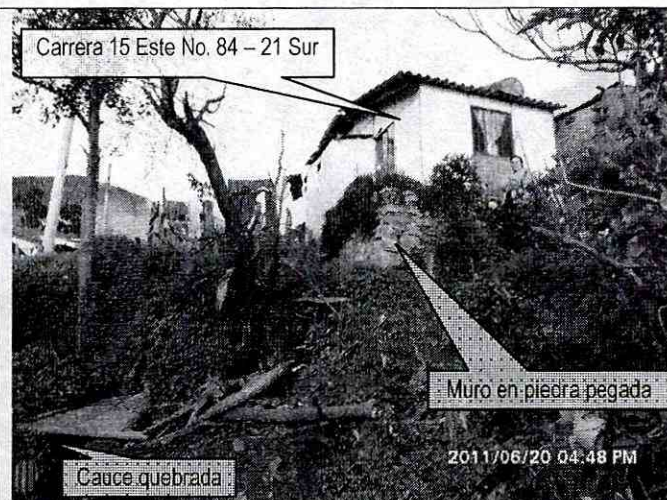
La vivienda emplazada en el predio de la Carrera 15 Este No. 84 – 21 Sur del barrio Villa Diana de la localidad de Usme, se localiza en la parte media de una ladera de pendiente cercana a los 25° y se observa que para el emplazamiento de la misma se dispuso un relleno en el costado occidental para nivelar el piso de cimentación, dicho relleno se encuentra confinado por un muro en piedra pegada de 1.2 m de altura en una longitud de 7 m aproximadamente (ver fotografía No. 2). En la inspección visual se evidenció que dicho muro presenta agrietamientos y el suelo de relleno conformado para el emplazamiento de la vivienda presenta asentamientos diferenciales; dichas afectaciones son causadas posiblemente por deficiencias constructivas relacionadas con la falta de una consolidación adecuada del suelo de relleno y la carencia de estructuras adecuadas de contención e igualmente carencia sistemas para el manejo de la escorrentía superficial y subsuperficial. (ver Foto No. 2).

Foto 2. La vivienda de la Carrera 15 Este No. 84 – 21 Sur, se encuentra emplazada sobre un relleno confinado con un muro de piedra pegada el cual presenta agrietamientos posiblemente causados por deficiencias constructivas.

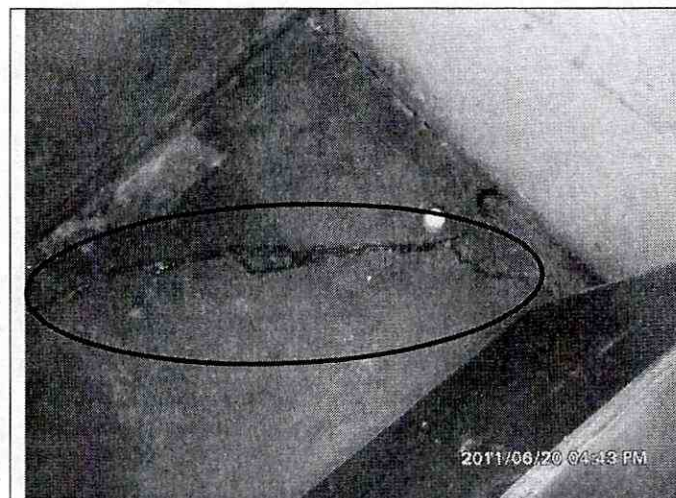
Debido a las afectaciones observadas en la vivienda de la Carrera 15 Este No. 84 – 21 Sur del barrio Villa Diana de la localidad de Usme, relacionadas con asentamientos diferenciales de la parte posterior de la misma, se procedió a realizar restricción parcial de uso de la habitación ubicada en la parte posterior de la vivienda por el riesgo que representa habitar ella, hasta tanto se mitigue la situación de riesgo presentada, actividad que debe ser realizada por parte del propietario del inmueble y con la ayuda de personal idóneo. Esta restricción se realiza con el Acta No. 3859 del 20 de Junio de 2011.

Foto 3. Al costado posterior de la vivienda se observan grietas en el piso causadas posiblemente por asentamientos diferenciales.

ACTA DE RESTRICCIÓN	FECHA DE NOTIFICACIÓN DE LA RESTRICCIÓN	DIRECCIÓN DEL PREDIO	CABEZA DE FAMILIA IDENTIFICADA EN LA UNIDAD HABITACIONAL	P	A	N	DAÑOS EN EDIFICACIÓN
3859	20 de Junio de 2011	Carrera 15 Este No. 84 - 21 Sur	Shirley Parra Cortes	5	2	3	Agrietamiento de pisos en la parte posterior con aberturas de hasta 10 mm

- Se puede presentar aumento en los asentamientos diferenciales que posiblemente pueden causar la pérdida de verticalidad y/o caída de los muros de la parte posterior de la vivienda de la Carrera 15 Este No. 84 – 21 Sur.

- Mantener la restricción parcial de uso de la alcoba ubicada al lado posterior de la vivienda de la Carrera 15 Este No. 84 – 21 Sur del barrio Villa Diana de la localidad de Usme, hasta tanto se mitigue el riesgo existente en esa área.

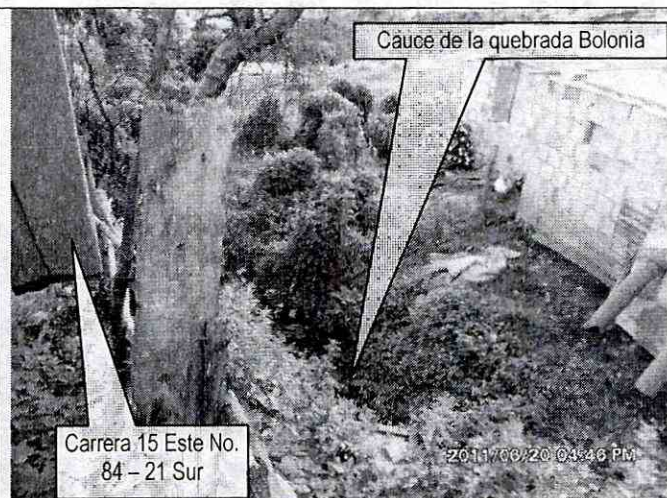
Se destaca que la vivienda emplazada en el predio de la Carrera 15 Este No. 84 – 21 Sur del barrio Villa Diana de la localidad de Usme, se encuentra a una distancia aproximada de 10 m del cauce de una quebrada que según información suministrada por la comunidad corresponde a la quebrada Bolonia.

Foto 4. El cauce de la quebrada Bolonia se encuentra a 10 m aproximadamente de la vivienda de la Carrera 15 Este No. 84 – 21 Sur del barrio Villa Diana de la localidad de Usme

- Se recomienda a la comunidad consultar a la Empresa de Acueducto y Alcantarillado de Bogotá, por ser de su competencia, que acciones y obras están proyectadas a realizar en este sector de la rivera de la quebrada Bolonia, si se va a llevar a cabo la adquisición de los predios afectados por la ronda de la misma y en qué tiempo se realizará la negociación de estos predios.
