DIAGNÓSTICO TÉCNICO # DI-5842
SUBDIRECCIÓN DE EMERGENCIAS
COORDINACIÓN DE ASISTENCIA TÉCNICA
EVENTOS 110464

DIRECCIÓN:	Transversal 2 Este # 6-44 Sur Transversal 2 Este # 6-50 Sur	ÁREA DIRECTA:	150 m ²		
BARRIO:	Buenos Aires	POBLACIÓN ATENDIDA:	7		
UPZ:	32- San Blas	FAMILIAS	1	ADULTOS	3
LOCALIDAD:	4- San Cristóbal	PREDIOS EVALUADOS	2		
CHIP:	AAA0000EMHY AAA0000EMFT	DOCUMENTO REMISORIO	CR-13395		
			NIÑOS	4

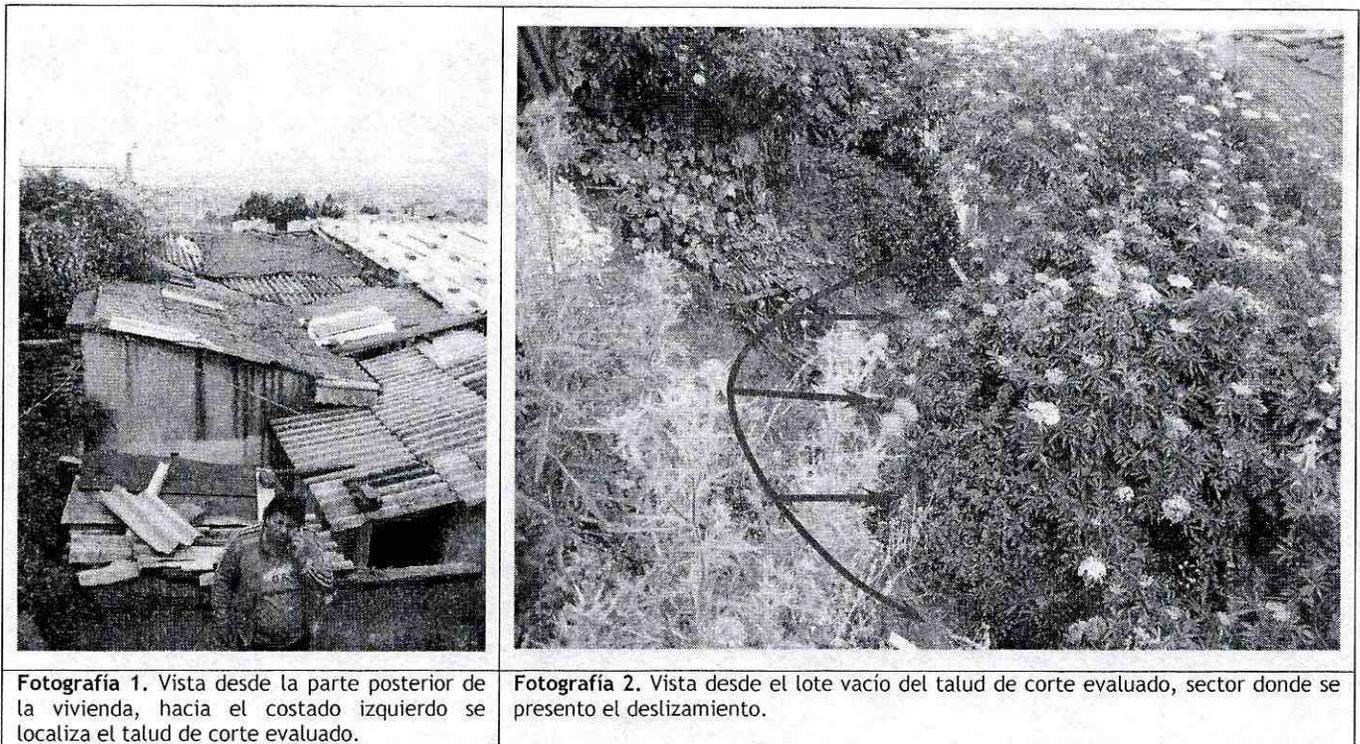
Se presenta un proceso de remoción en masa en un talud de corte entre predios privados; dicho proceso involucro un volumen de material cercano a los $7m^3$ de capa vegetal y material orgánico que se movilizó hacia la parte baja del talud, recostándose sobre el muro de cerramiento de la vivienda emplazada en el predio de la Transversal 2 Este # 6-44 Sur sin generar afectaciones sobre la estructura. Se destaca que junto con la masa movilizada se presentó la caída de un individuo arbóreo de talla mediana (altura inferior a 2m) el cual se encontraba dentro del cuerpo del proceso.

Dicho talud de corte fue desarrollado de manera antrópica y poco técnica, posiblemente con el fin de adecuar y nivelar el predio de la Transversal 2 Este # 6-44 Sur, cuenta con una altura que oscila entre los 2m y 3m, presenta una pendiente cercana a los 80° y tiene una longitud de aproximadamente 15m, sobre los cuales no se identificaron medidas de protección y/o contención, ni medidas para el manejo de las aguas de escorrentía superficial y subsuperficial.

Entre las posibles causas por las que se presentó el proceso de remoción en masa identificado, se destaca principalmente la carencia de medidas de estabilización y/o protección del talud de corte evaluado, así como la carencia de medidas para el manejo de las aguas de escorrentía superficial; lo que sumado a las altas precipitaciones presentadas en el sector pudo favorecer el proceso evidenciado.

Fotografía 1. Vista desde la parte posterior de la vivienda, hacia el costado izquierdo se localiza el talud de corte evaluado.

Fotografía 2. Vista desde el lote vacío del talud de corte evaluado, sector donde se presentó el deslizamiento.

- Al responsable y/o responsables del predio de la Transversal 2 Este # 6-44 Sur, barrio Buenos Aires de la localidad de San Cristóbal, adelantar de manera inmediata, el retiro controlado del material que se encuentra recostado sobre el muro de cerramiento del costado suroriental de la vivienda; actividad que se debe desarrollar con el apoyo de personal idóneo

- Al responsable y/o responsables del predio de la Transversal 2 Este # 6-44 Sur, barrio Buenos Aires de la localidad de San Cristóbal, implementar adecuadas medidas de estabilización y estructuras de contención en el talud de corte ubicado sobre el costado sur de la vivienda y posiblemente desarrollado para la adecuación y nivelación del predio en comento, mediante la implementación de obras de protección geotécnica, las cuales deberán contar con sistemas de drenaje para la evacuación de las aguas superficiales y sub-superficiales, con el fin de garantizar la estabilidad del mismo; dichas acciones
