**DIAGNÓSTICO TÉCNICO DI-5850**  
**SUBDIRECCIÓN DE EMERGENCIAS**  
**COORDINACIÓN DE ASISTENCIA TECNICA**  
**EVENTO 110499**

DIRECCIÓN	Diagonal 32B Sur entre la Carrera 12B y la Transversal 12G.	ÁREA DIRECTA	250 M <sup>2</sup>				
BARRIO	La Resurrección	POBLACIÓN ATENDIDA	250				
UPZ	53 - Marco Fidel Suárez	FAMILIAS	100	ADULTOS	70	NIÑOS	45
LOCALIDAD	18 - Rafael Uribe Uribe	PREDIOS EVALUADOS	1				
CHIP	AAA0008URCN	Documento Remisorio	CR-14288

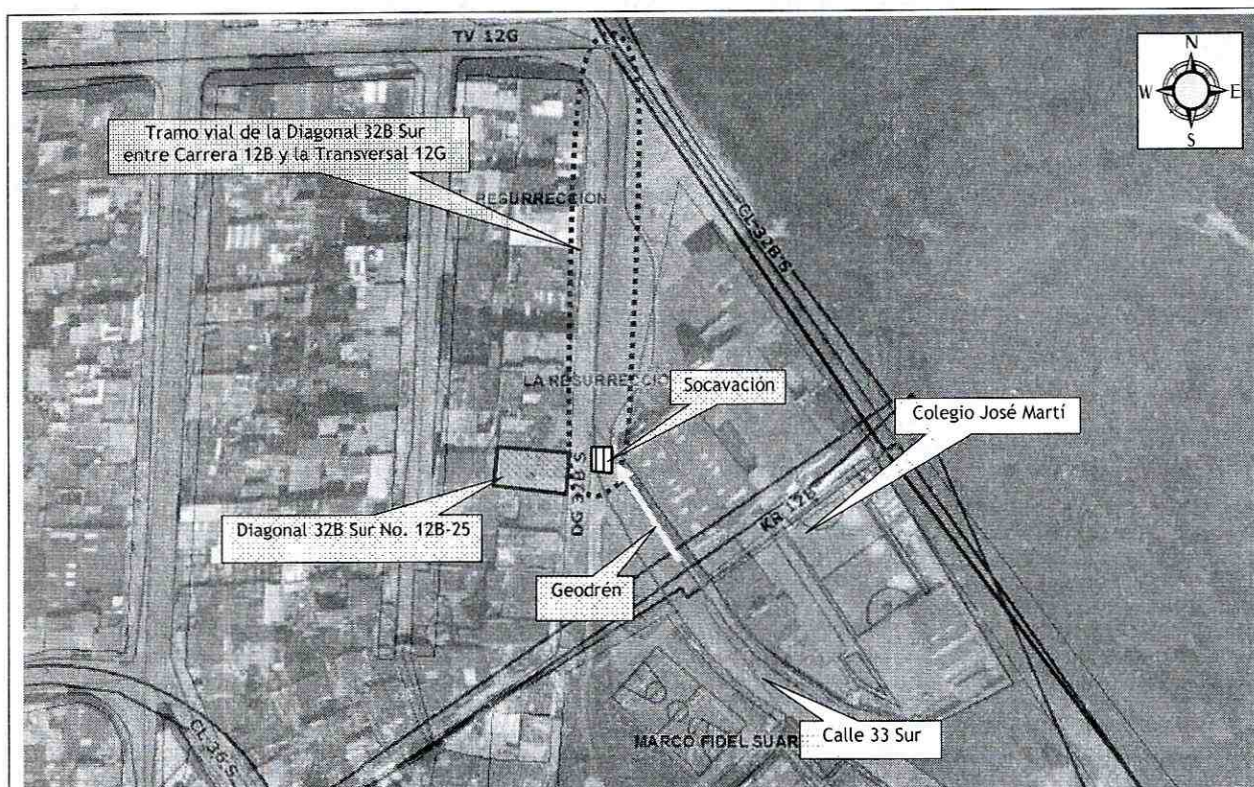
**Figura 2.** Localización del tramo vial de la Diagonal 32B Sur No. 12B-25, del Barrio La Resurrección de la Localidad Rafael Uribe Uribe, y del sistema de drenaje con Geodrén, localizado en intermeditaciones del muro de cerramiento del Colegio José Martí y la Calle 33 Sur.

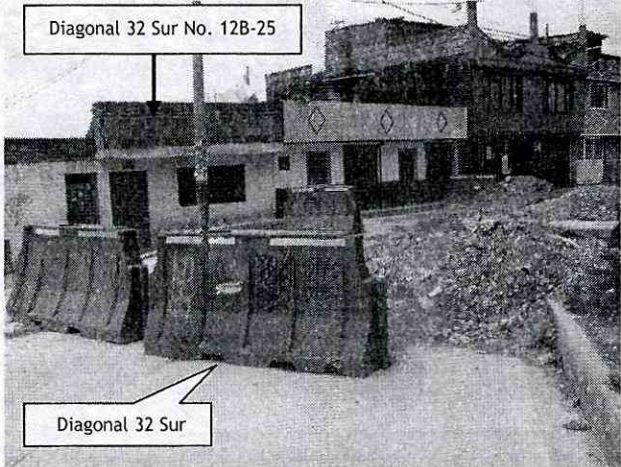
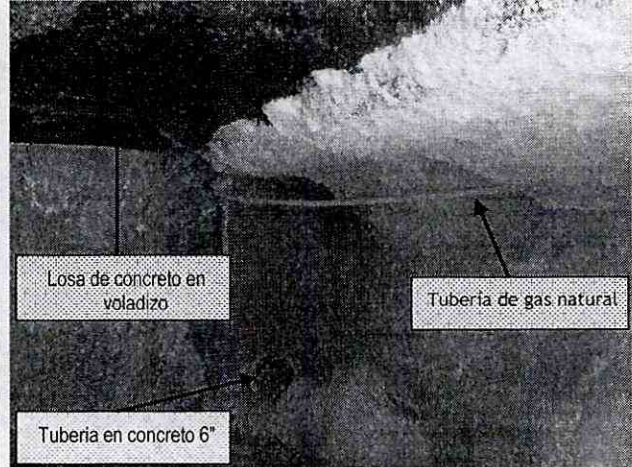
Se presentó un proceso de erosión sub-superficial, en la vía correspondiente a la Diagonal 32B Sur a la altura del predio con nomenclatura Diagonal 32B Sur No. 12B-25 del Barrio La Resurrección de la Localidad de Rafael Uribe Uribe, generado por la tubificación de la estructura soporte de la vía, y a su vez ocasionando la socavación en dicha estructura hacia el eje de la vía, en una longitud de 3,5 metros aproximadamente, un ancho cercano a 3 metros y una profundidad de 2,8 metros, dejando en voladizo las losas de concreto de dicha vía. De igual forma la erosión sub-superficial en cemento, generó el desempate de la tubería en concreto de diámetro aproximado 6", que conducía las aguas desde la caja de inspección localizada en el costado Oriental de la vía en cemento hacia el pozo de inspección localizado en el eje de la vía. Dicha caja de inspección a su vez recibía las aguas de escorrentía sub-superficial que eran conducidas mediante un sistema de drenaje con Geodrén, el cual se encuentra construido hacia el costado Sur-Oriental, en una longitud aproximada de 20 metros y en intermeditaciones del muro de cerramiento del Colegio José Martí y la Calle 33 Sur. Según lo observado durante la visita técnica, el Geodrén resultó afectado en una longitud aproximada de 1,5 metros por el proceso de erosión sub-superficial identificado, perdiendo en esta longitud el material

filtrante y el tubo de drenaje del mismo, por lo que las aguas que son conducidas por dicho Geodren, actualmente son vertidas a la socavación. Adicionalmente, dentro de las afectaciones generadas por dicho proceso, dejó al descubierto la red de gas Natural de diámetro aproximado a  $\Phi \approx 1/2''$  que atraviesa transversalmente la vía a nivel de la subrasante.

<p>Losa de concreto en voladizo</p> <p>Tubería de gas natural</p> <p>Tubería en concreto 6"</p>
<p><b>Foto 1.</b> Vista panorámica del sector donde se presentó la socavación en la estructura soporte de la vía correspondiente a la Diagonal 32 Sur, a la altura del predio con nomenclatura Diagonal 32 Sur No. 12B-25, del Barrio La Resurrección de la Localidad de Rafael Uribe Uribe.</p>	<p><b>Foto 2.</b> Vista de la socavación generada por el proceso de erosión sub-superficial en la estructura de la vía correspondiente a la Diagonal 32 Sur a la altura del predio con nomenclatura Diagonal 32 Sur No. 12B-25, generando el desmante de la tubería en concreto de diámetro aproximado de 6”, la pérdida de soporte de las losas de concreto del pavimento y dejando expuesta la tubería de gas natural instalada transversalmente en la Diagonal 32 Sur.</p>

- A la Empresa de Acueducto y Alcantarillado de Bogotá - EAAB, desde su competencia, adelantar y/o tramitar el mantenimiento y revisión de las redes de acueducto y alcantarillado en el sector ubicado en la Diagonal 32 Sur a la altura del predio con nomenclatura Diagonal 32 Sur No. 12B-25, del Barrio La Resurrección de la Localidad de Rafael Uribe Uribe, con el fin de garantizar el adecuado funcionamiento de las mismas y descartar y/o evitar la posible presencia de fugas en dichas redes producto del desempate y/o rupturas de las mismas, que posiblemente pueden estar generando el flujo de escorrentía sub-superficial de la estructura soporte de la vía a la altura del predio en comento, ocasionando la socavación identificada en dicha estructura.

- A Gas Natural ESP, desde su competencia adelantar la verificación y/o mantenimiento de las redes de gas en el tramo vial correspondiente a la a la Diagonal 32 Sur entre la Carrera 12B y la Transversal 12G, del Barrio La Resurrección de la Localidad de Rafael Uribe Uribe.

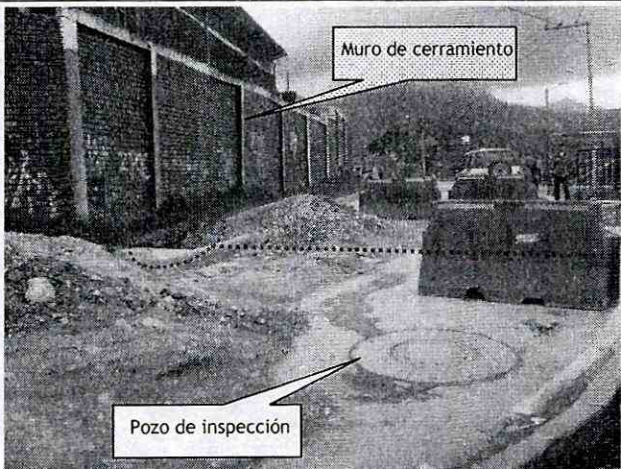
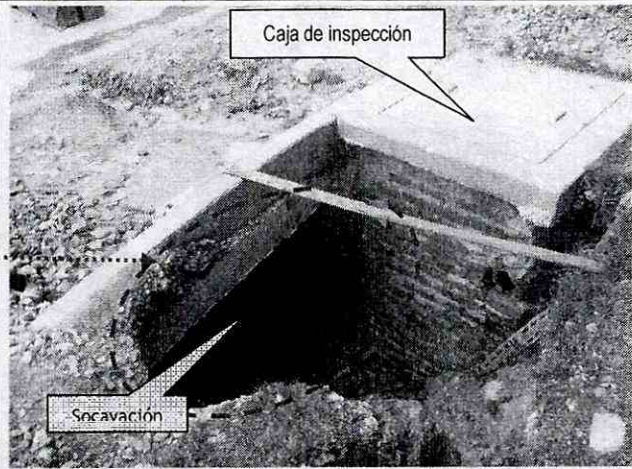
<p>Caja de inspección</p> <p>Socavación</p>
<p><b>Fotos 3 y 4.</b> Se observa que al momento el proceso de erosión sub-superficial identificado en la Diagonal 32 Sur, a la altura del predio con nomenclatura Diagonal 32 Sur No. 12B-25, del Barrio La Resurrección de la Localidad de Rafael Uribe Uribe, no ha generado afectaciones en el muro de cerramiento del Colegio José Martí ni en las losas de concreto que hacen parte de la pavimentación de la vía correspondiente a la Diagonal 32 Sur; pero sí generó afectaciones en el Geodren localizado hacia el costado Sur-Oriental, en intermedias con el muro de cerramiento del Colegio José Martí y la Diagonal 32B Sur.</p>

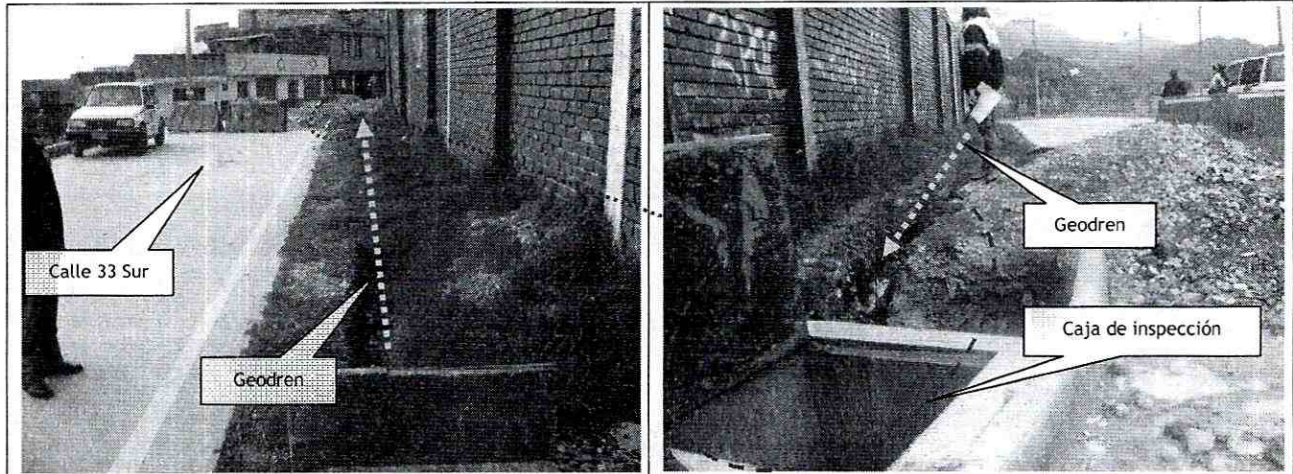
Fotos 5 y 6. Vista del Geodren localizado hacia el costado Sur-Oriental, en intermediaciones con el muro de cerramiento del Colegio José Martí y la Calle 33 Sur.

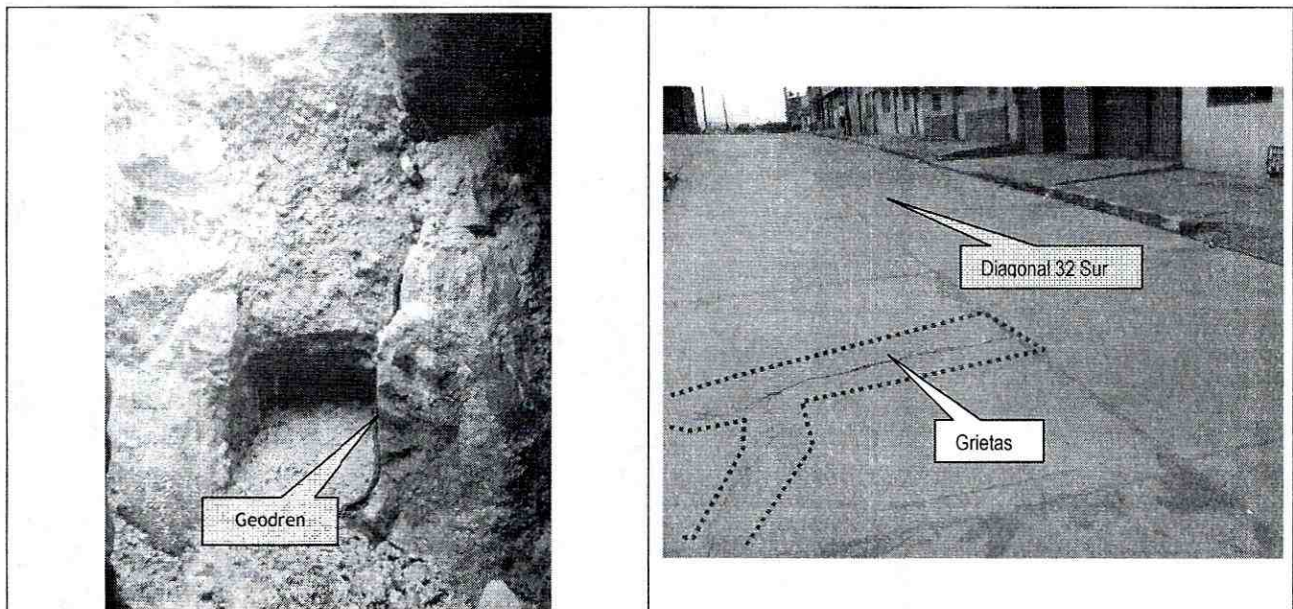
Foto 7. Vista del Geodren, el cual resultó afectado en una longitud aproximada de 1,5 metros por el proceso de erosión sub-superficial identificado en el presente Diagnóstico Técnico, perdiendo en esta longitud el material filtrante y el tubo de drenaje del mismo; y vertiendo las aguas recolectadas directamente a la socavación generada por dicho proceso.

Foto 8. Vista del segmento vial correspondiente a la Diagonal 32 Sur entre la Carrera 12B y la Transversal 12G, del Barrio La Resurrección de la Localidad de Rafael Uribe Uribe, donde se observa en una de las losas de dicho segmento vial, una grieta longitudinal y hundimiento leve.
