DIRECCIÓN DE PREVENCIÓN Y ATENCIÓN DE EMERGENCIAS
DIAGNÓSTICO TÉCNICO No. DI-5851
 SUBDIRECCION DE EMERGENCIAS
 COORDINACIÓN DE ASISTENCIA TÉCNICA
RADICADO FOPAE 2011ER14209 y EVENTO SIRE No.334412

DIRECCIONES :	Carrera 2 No. 188-02	ÁREA DIRECTA:	1000 m ²				
BARRIO:	Buena Vista La Estrellita II Legal	POBLACIÓN ATENDIDA:	2				
UPZ:	Verbenal	FAMILIAS	1	ADULTOS	2	NIÑOS	0
LOCALIDAD:	1 - Usaquén	PREDIOS EVALUADOS	1				
CHIP	AAA0156RZFT	DOCUMENTO REMISORIO	CR-13466

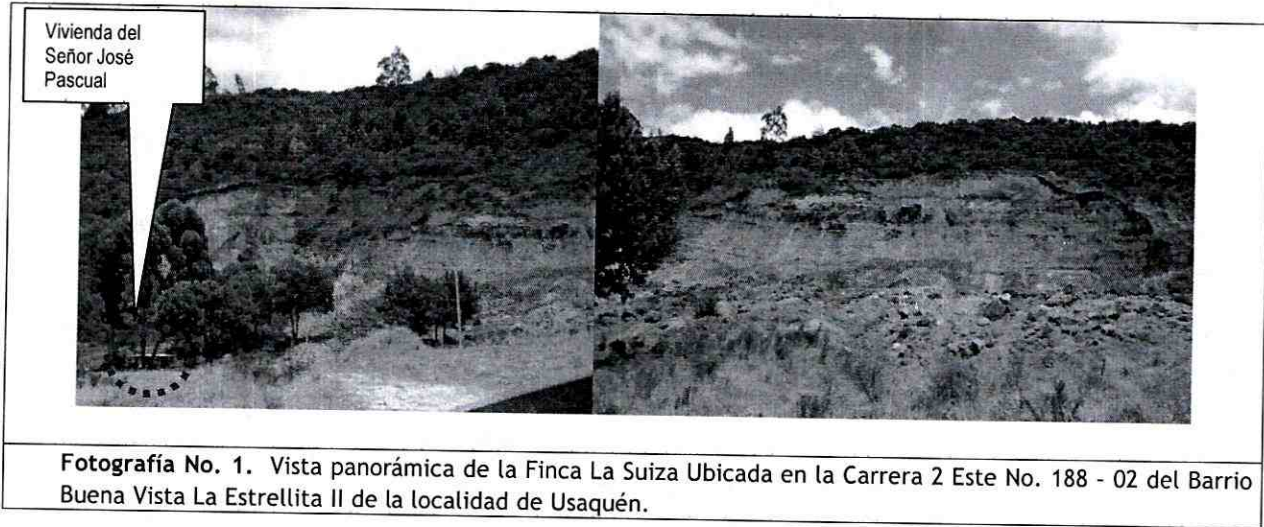
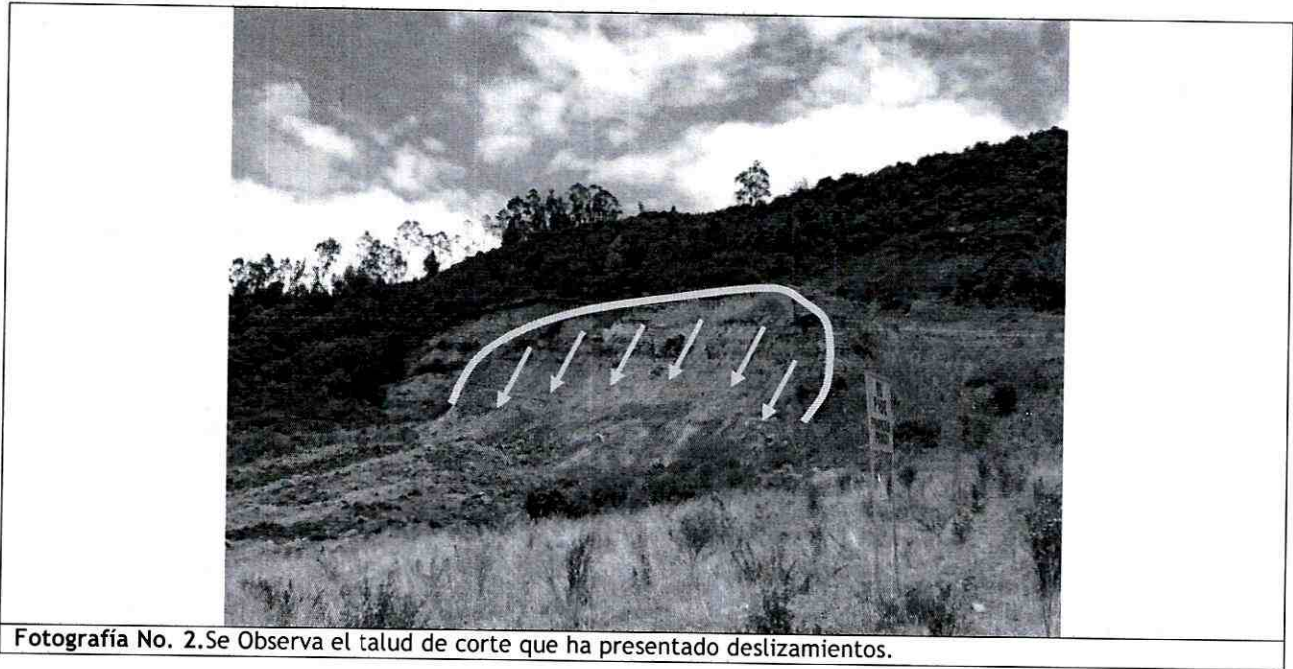
En el costado oriental del predio, existen un talud de corte, posiblemente perteneciente a un antiguo frente de explotación, de aproximadamente 25m de altura y 40m de longitud,

en el cual se observa que no se realizó ninguna recuperación morfológica, así mismo, no cuenta con ninguna medida de estabilización, ni contención, ni un sistema para el manejo de aguas superficiales y subsuperficiales. En la parte alta del talud se presenta un terracedo de aproximadamente 10 m de ancho, mientras que en la parte baja del mismo, se observó material desprendido y depositado en la pata de este; El material desprendido corresponde a Arenas y limos arcillosos con un volumen cercano a unos 500m³, adicionalmente en el costado nor-occidental a aproximadamente 30 m de la pata del talud, se emplaza la vivienda del señor José Pascual y Familia, así mismo, se observa que la misma es una estructura de un nivel construida parcialmente en mampostería simple y en material de recuperación, entramado de madera y tejas de zinc.

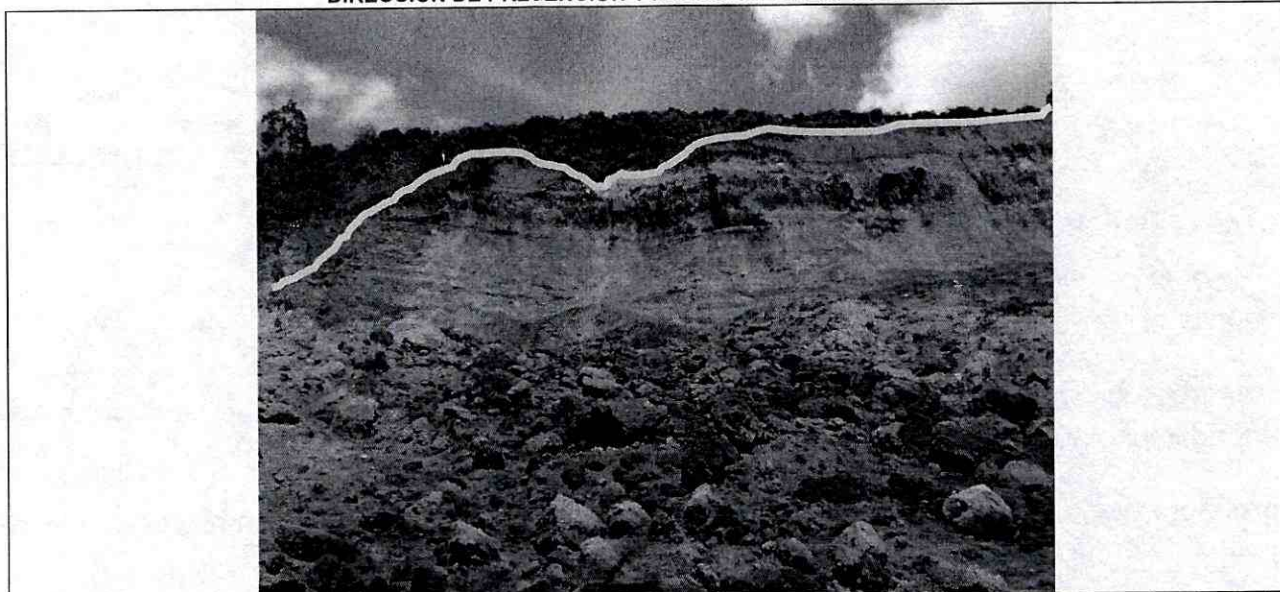
Posteriormente, en visita técnica realizada el día 25 de octubre de 2011, en atención al Evento Sire No. 334412, se encontró que se presentó un flujo del material desprendido que se encontraba en la pata del talud de corte, generando un compromiso en la habitabilidad de la vivienda.

El desprendimiento observado se debe posiblemente a la falta de una recuperación morfológica en dicho sector, así como la falta de sistemas de protección y/o estabilización, la falta de implementación de sistemas para el manejo del drenaje superficial y subsuperficial y las fuertes lluvias registradas en el sector, hizo que se generaran empujes por las presiones hidrostáticas que desestabilizó el talud de corte, generando el deslizamiento del material.

Fotografía No. 4. Se observa el material desprendido y depositado sobre la pata del talud de corte, sin afectar la vivienda del señor José Pascual.

- Al responsable y/o responsables del predio de la Carrera 2 Este No. 188 - 02, en el Barrio Buena Vista La Estrellita II de la Localidad de Usaquén; adelantar en el menor tiempo posible obras de contingencia tendientes a mitigar el riesgo existente en el predio, ante la eventual caída de material.

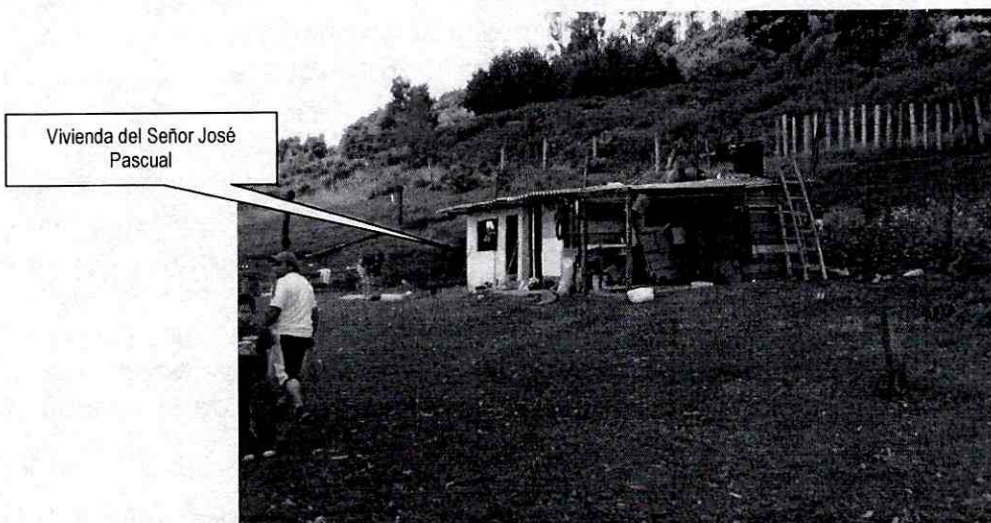
Según la inspección visual del predio se observó que la vivienda presenta deficiencias constructivas relacionadas con el deterioro y pérdida de verticalidad de algunos de los parales en madera que sirven como estructura de la misma, y el inadecuado amarre de los elementos estructurales, razón por la cual la construcción no soporta las solicitaciones de manera solidaria o como una sola unidad y se deforma.

Fotografía No. 5 y 6. Se observa la vivienda del Señor José Pascual, emplazada en el costado Nor-occidental del talud de corte.

- Mantener la Evacuación temporal y preventiva de la vivienda emplazada en la Carrera 2 No. 188-02, del Barrio Buenavista La Estrellita II, donde habita el señor José Pascual Contreras y su Familia, hasta tanto se garanticen las condiciones de estabilidad y habitabilidad de la misma.
