<h2>DIAGNÓSTICO TÉCNICO</h2>	Código:	GAR- FT - 03
		Versión:	01
		Código documental:

**DIAGNÓSTICO TÉCNICO No. DI-5852**  
**SUBDIRECCIÓN DE EMERGENCIAS**  
**COORDINACIÓN DE ASISTENCIA TÉCNICA**  
**EVENTOS No 315044**

<b>PREDIOS:</b>	Diagonal 28 Sur # 7-18 Este	<b>ÁREA DIRECTA:</b>	120 m <sup>2</sup>				
<b>BARRIO:</b>	Santa Inés	<b>POBLACIÓN ATENDIDA:</b>	11				
<b>UPZ:</b>	56 Danubio	<b>FAMILIAS</b>	2	<b>ADULTOS</b>	5	<b>NIÑOS</b>	6
<b>LOCALIDAD:</b>	4- San Cristóbal	<b>PREDIOS EVALUADOS</b>	1				
<b>CHIP</b>	AAA0003HCNN	<b>DOCUMENTO REMISORIO</b>	CR-14723

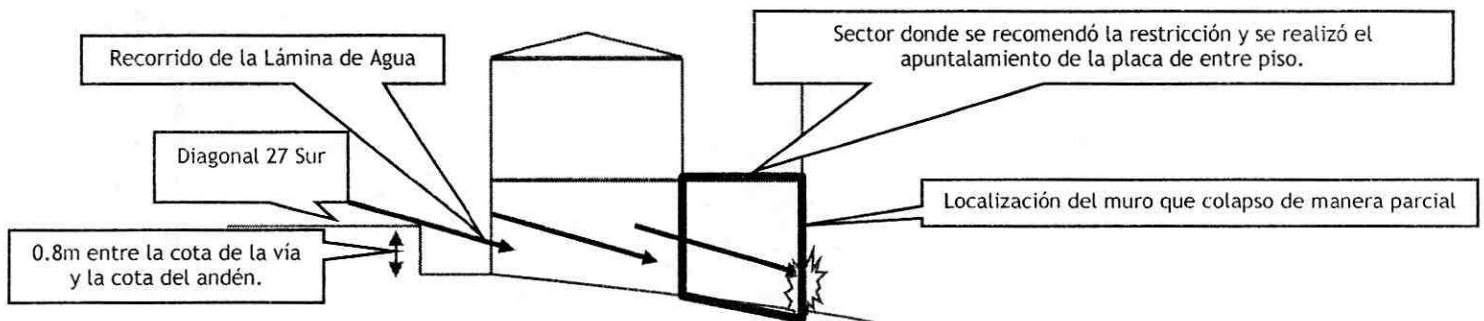
Se presentó el colapso parcial del muro de cerramiento localizado al costado norte (costado posterior) de la vivienda emplazada en el predio de la Diagonal 27 Sur # 7-18 Este, donde se ubica la zona social de la vivienda, El muro de cerramiento tiene una longitud de 7m y una altura de 3.5m, el colapso afectó una área de muro de aproximadamente 15m<sup>2</sup> y fue ocasionado por el ingreso de una lamina de agua que alcanzo una altura aproximada de 1m y que fue generada por las fuertes precipitaciones ocurridas en el sector.

Figura 2. Esquema de la vivienda y la localización del muro colapsado de manera parcial.

- ✓ A los propietarios y/o responsables del predio de la Diagonal 28 Sur # 7-18 Este, Barrio Santa Inés de la Localidad de San Cristóbal, se recomienda implementar acciones para la conformación y reforzamiento del muro de cerramiento afectado por el colapso parcial y localizado al costado norte del predio. Dichas acciones deberán llevarse a cabo con el apoyo de personal idóneo, garantizando que se cumplan los requerimientos establecidos en el Decreto No. 926 del 19 de marzo de 2010 y el 92 del 17 de Enero de 2011, Reglamento Colombiano de Construcción Sismo Resistente NSR-10 de acuerdo con la normatividad vigente, para lo cual se deben tramitar los permisos y licencias respectivos.

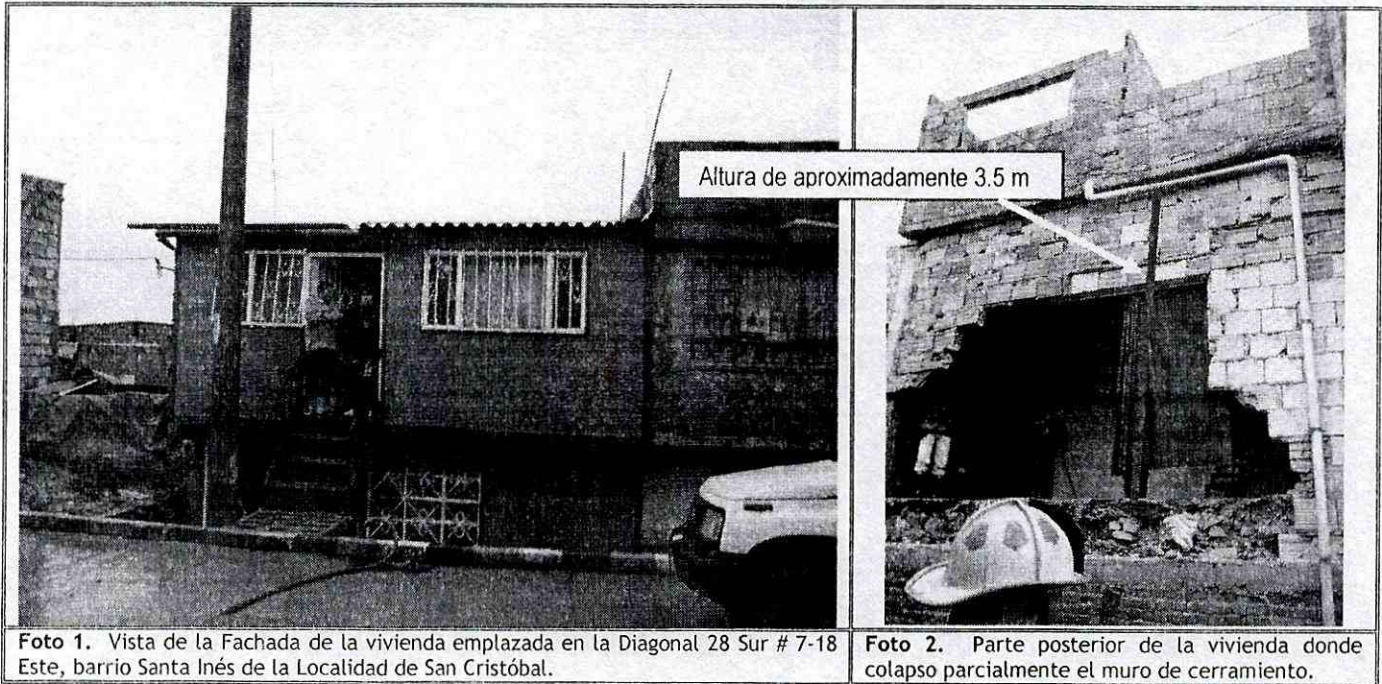
**Foto 1.** Vista de la Fachada de la vivienda emplazada en la Diagonal 28 Sur # 7-18 Este, barrio Santa Inés de la Localidad de San Cristóbal.

**Foto 2.** Parte posterior de la vivienda donde colapso parcialmente el muro de cerramiento.

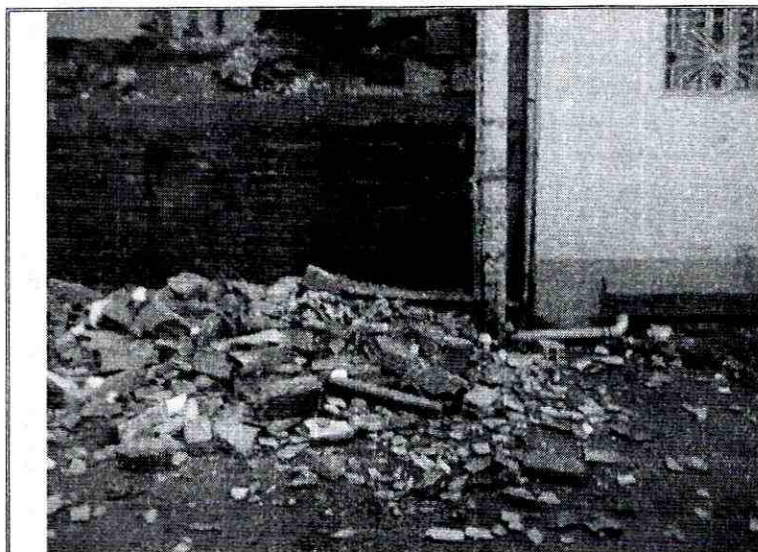
La diagonal 27 Sur, es una vía secundaria construida en adoquinado con una ancho aproximado de 4m y una longitud de 49m, la cual cuenta con obras de manejo de las aguas de escorrentía superficial y sub-superficial, la cual se vio afectada de manera temporal debido a que los escombros producto del colapso del muro de la vivienda emplazada en el predio de la Diagonal 27 Sur # 7-18 Este, se depositaron sobre dicha vía, comprometiendo la funcionalidad de dicha vía en la actualidad.

Foto 3. Material de escombros que se depositó sobre la Diagonal 27 D Sur

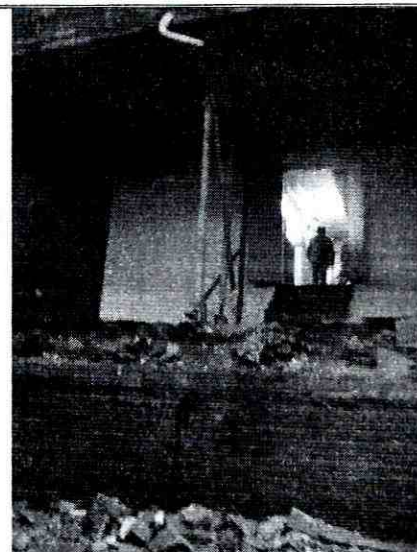
Foto 4. Acciones adelantadas con el fin de evitar mayores afectaciones (Apuntalamiento de la placa y demolición total del muro que conformaba el cerramiento posterior de la vivienda).

- ✓ Restricción parcial de uso de la habitación localizada en la parte posterior del predio de la Diagonal 28 Sur # 7-18 Sur mediante acta No 3345 del 16 de Octubre de 2011, hasta tanto se garanticen medidas de estabilidad mediante la reconstrucción del muro de la parte posterior de la vivienda.
- ✓ Restricción parcial de uso de la vía correspondiente a la Diagonal 27 D Sur, mediante acta No 3346 hasta tanto se garanticen condiciones de estabilidad en el muro posterior impactado por la lámina de agua en el predio de la Diagonal 28 Sur # 7-18 Sur.
- ✓ Debido a la condición inestable del muro, el cual funciona como parte del soporte estructural de la placa de entepiso se recomienda el apuntalamiento de dicha placa y la posterior demolición de los bloques que quedaron sueltos por el colapso parcial.
