**DIAGNÓSTICO TÉCNICO DI - 5853**  
**SUBDIRECCIÓN DE EMERGENCIAS**  
**COORDINACIÓN DE ASISTENCIA TÉCNICA**  
**EVENTO SIRE No. 117089**

<b>DIRECCIÓN:</b>	Avenida Carrera 1 (Avenida Caracas) entre la Diagonal 78 Bis Sur (Autopista al Llano) y Calle 84 A Sur.	<b>ÁREA DIRECTA:</b>	0,3 Ha			
<b>BARRIO:</b>	Monteblanco y Sector Catastral Chuniza	<b>POBLACIÓN ATENDIDA:</b>	4000			
<b>UPZ:</b>	57- Comuneros	<b>FAMILIAS</b>	1000	<b>ADULTOS</b>	2000	<b>NIÑOS</b> 2000
<b>LOCALIDAD:</b>	5- Usme	<b>PREDIOS EVALUADOS</b>	1			
<b>CHIP</b>	AAA0169EXWW	<b>DOCUMENTO REMISORIO</b>	CR-13474

REMOCIÓN EN MASA

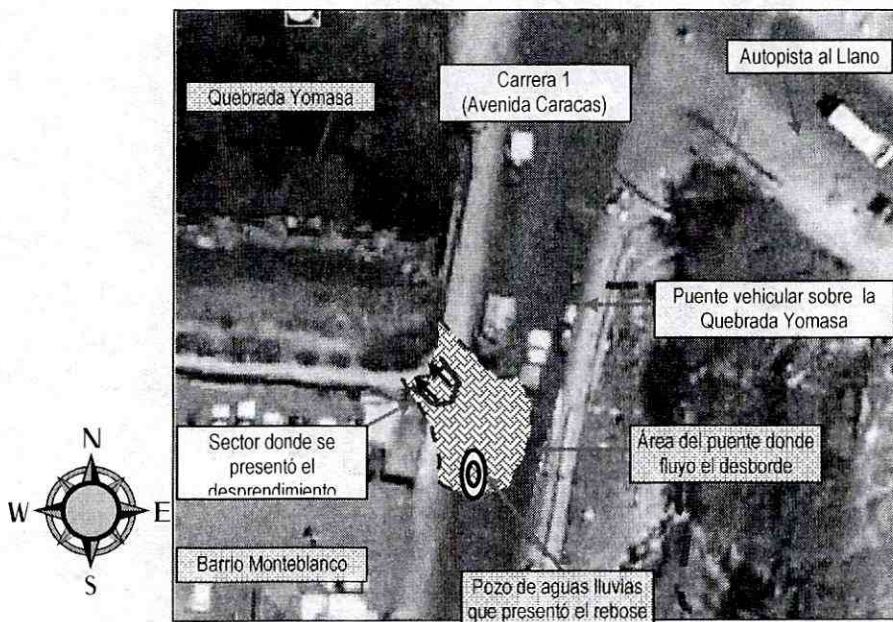
Adicionalmente y dadas las características topográficas del sector evaluado, el flujo de agua generado tras el rebose del pozo de inspección, se dirigió hacia el costado occidental de la Carrera 1 (Avenida Caracas), drenando sus aguas sobre un andén colindante al costado sur occidental del puente vehicular existente sobre la Quebrada Yomasa y posteriormente sobre el talud de la margen izquierda de la quebrada en comento. Las aguas vertidas durante el rebose del pozo de inspección y que discurrieron sobre el andén así como sobre la margen izquierda de la Quebrada Yomasa, detonaron un proceso de remoción en masa de carácter local sobre la parte baja del talud de la margen izquierda de la quebrada, de volumen cercano a los 15 metros cúbicos, el cual involucró entre otros, material de suelo de la margen izquierda de la Quebrada Yomasa, material de la base y subbase del andén del costado occidental de la Carrera 1 (Avenida Caracas) y finalmente generó el colapso de aproximadamente diez metros cuadrados de la superficie de tránsito en concreto del andén en comento. Es de resaltar, que el material deslizado fue arrastrado por la corriente de la Quebrada Yomasa y no generó obstrucciones en el cauce de la misma.

Entre las posibles causas por las cuales se presentó el rebose del pozo de alcantarillado que conduce parte de las aguas de escorrentía y/o aguas servidas provenientes de la parte alta del Barrio Monteblanco y del Sector Catastral Chuniza, esta la colmatación y/o falta de mantenimiento de las redes de alcantarillado del sector, así como posibles obstrucciones en las el sistema las cuales reducen su capacidad para conducir el incremento de caudal generado por lluvias fuertes, situación que con base en la inspección visual no es posible comprobar. Por otra parte, entre las posibles causas por las cuales se presentó el proceso de remoción en masa identificado, se encuentran, el aporte excesivo de escorrentía superficial que discurrió sobre el talud de la margen izquierda de la Quebrada Yomasa, detonado por el rebose del alcantarillado que conduce parte de las aguas provenientes de la parte alta del Barrio Monteblanco y del Sector Catastral en el sector evaluado, así como las fuertes lluvias presentadas el día 30 de Julio de 2011 y la susceptibilidad de los materiales deslizados a desprenderse.

Figura 2. Detalle del sector del puente vehicular sobre la Carrera 1 (Avenida Caracas), ubicado hacia el costado norte del Calle 84 A Sur, donde se presentó el rebose del pozo de aguas lluvias y el desprendimiento de material sobre la margen izquierda de la Quebrada Yomasa y el andén del costado occidental de la Carrera 1 ubicado al costado sur del puente vehicular en comento.

- A la Empresa de Acueducto y Alcantarillado de Bogotá EAAB, desde su competencia, evaluar la viabilidad técnica para adelantar las medidas tendientes a la recuperación, reconfiguración y/o estabilización de la margen izquierda de la Quebrada Yomasa en el sector ubicado hacia el costado occidental ubicado sobre la Carrera 1, en los límites del Barrio Monteblando y el Sector Catastral Chuniza, con el ánimo de evitar deslizamientos que puedan obstruir el libre curso de las aguas de la Quebrada Yomasa y/o comprometer la funcionalidad y/o transitabilidad de sectores del costado occidental de la vía Carrera 1, así como generar el compromiso de partes de la estructura del puente vehicular que existe sobre la Quebrada Yomasa.

- A la Empresa de Acueducto y Alcantarillado de Bogotá - EAAB, desde su competencia realizar el mantenimiento periódico, suficiente y preventivo de las redes de alcantarillado existentes localizadas en el sector de la Carrera 1 (Avenida Caracas), entre la Diagonal 78 Bis Sur (Autopista al Llano) y Calle 84 A Sur, acciones a desarrollar con el objeto de evitar su posible colmatación y el nuevo rebose de las aguas residuales y lluvias por ellas transportadas.

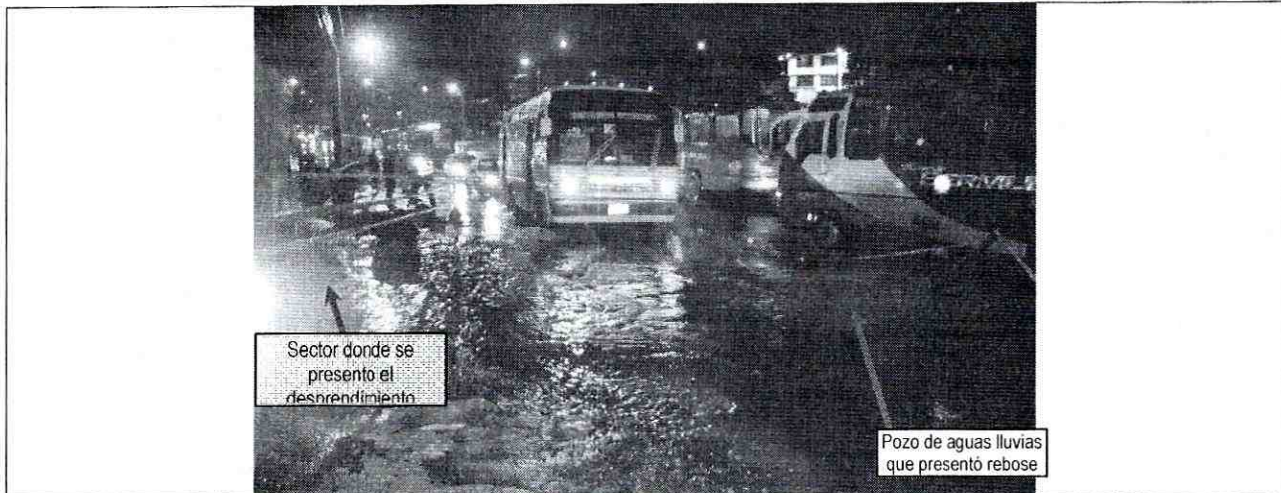
De la inspección visual realizada sobre la calzada de la Carrera 1 (Avenida Caracas) y la estructura principal del puente vehicular ubicado sobre la Quebrada Yomasa, no se identificaron afectaciones generadas por causa del proceso de remoción en masa de carácter local presentado sobre el andén del costado occidental de la Carrera 1 (Avenida Caracas), que sugirieran el compromiso de la funcionalidad y estabilidad tanto de la vía en comento, como de la estructura del puente vehicular.

**Fotografía 1.** Vista desde el costado sur del puente vehicular ubicado sobre la Carrera 1 (Avenida Caracas) y la Quebrada Yomasa

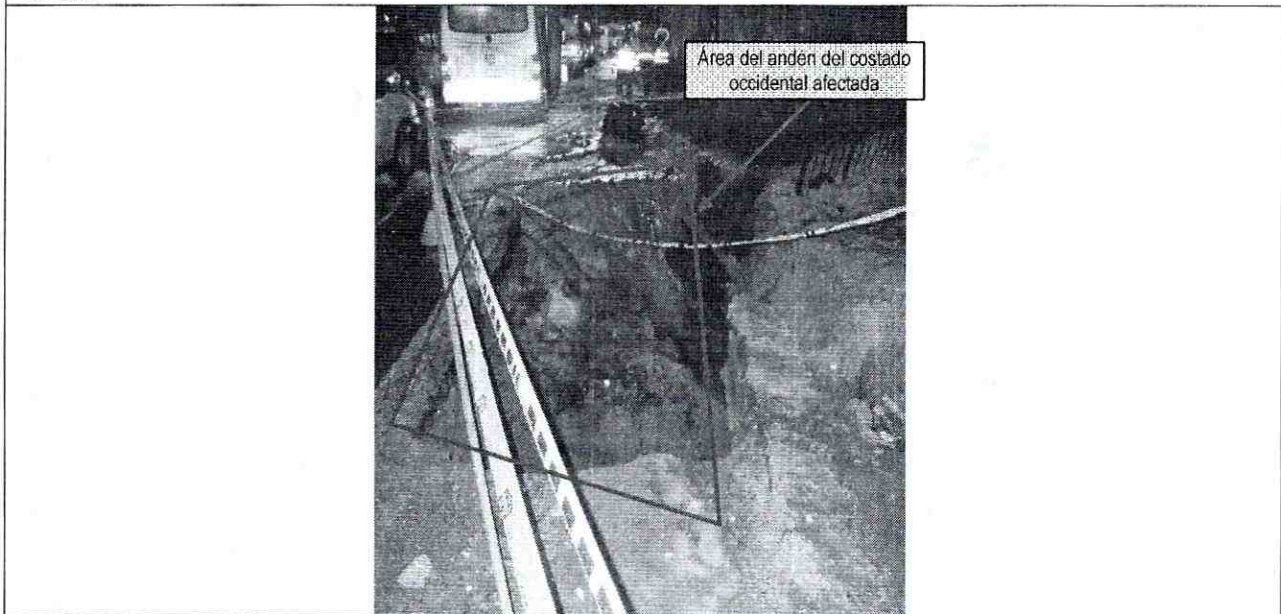
**Fotografía 2** .Vista del sector de andén ubicado hacia costado occidental de la Carrera 1 y hacia el costado sur del puente vehicular existente sobre la Quebrada Yomasa.

SI	X	NO	CUAL?	<p>Pérdida de aproximadamente diez metros cuadrados de la superficie de tránsito del andén ubicado sobre el costado occidental de la Carrera 1 y hacia el costado sur del puente vehicular existente sobre la Quebrada Yomasa.</p> <p>Pérdida del suelo de cimentación en un volumen cercano a los 8 metros cúbicos del andén ubicado sobre el costado occidental de la Carrera 1 y hacia el costado sur del puente vehicular existente sobre la Quebrada Yomasa</p>
----	---	----	-------	--

- La funcionalidad de aproximadamente 10 metros del andén del costado occidental de la Carrera 1, ubicado al hacia el sector sur del puente vehicular que cruza la Quebrada Yomasa, se encuentran comprometidas en la actualidad por causa de los desprendimientos de material presentados y objeto de evaluación en este documento. Sin embargo es posible que con las temporadas invernales venideras tal condición pueda cambiar significativamente, llegando a presentarse avances retrogresivos en el proceso de remoción en masa objeto de evaluación lo cual podría comprometer la funcionalidad y/o transitabilidad de sectores del costado occidental de la vía Carrera 1, así como generar el compromiso de partes de la estructura del puente vehicular que existe sobre la Quebrada Yomasa.

- Al Instituto de Desarrollo Urbano y a la Alcaldía Local de Usme, identificar el responsable de adelantar las acciones tendientes a la señalización y reconstrucción del sector peatonal que presentó el colapso y el cual se ubica hacia el costado occidental de la Carrera 1.
