**DIAGNÓSTICO TÉCNICO DI-5855**  
**SUBDIRECCIÓN DE EMERGENCIAS**  
**COORDINACIÓN DE ASISTENCIA TÉCNICA**  
**EVENTO SIRE 261832**

<b>DIRECCIÓN:</b>	Dg 13A Sur No. 21 -83 Este	<b>ÁREA DIRECTA:</b>	0.01 Hectáreas		
<b>BARRIO:</b>	Desarrollo Aguas Claras	<b>POBLACIÓN ATENDIDA:</b>	7		
<b>UPZ:</b>	No Cubre	<b>FAMILIAS</b>	1	<b>ADULTOS</b>	2
<b>LOCALIDAD:</b>	4 - San Cristóbal	<b>NIÑOS</b>	5		
<b>CHIP</b>	AAA0142UKHK	<b>PREDIOS EVALUADOS</b>	1		
		<b>DOCUMENTO REMISORIO</b>	CR - 13501

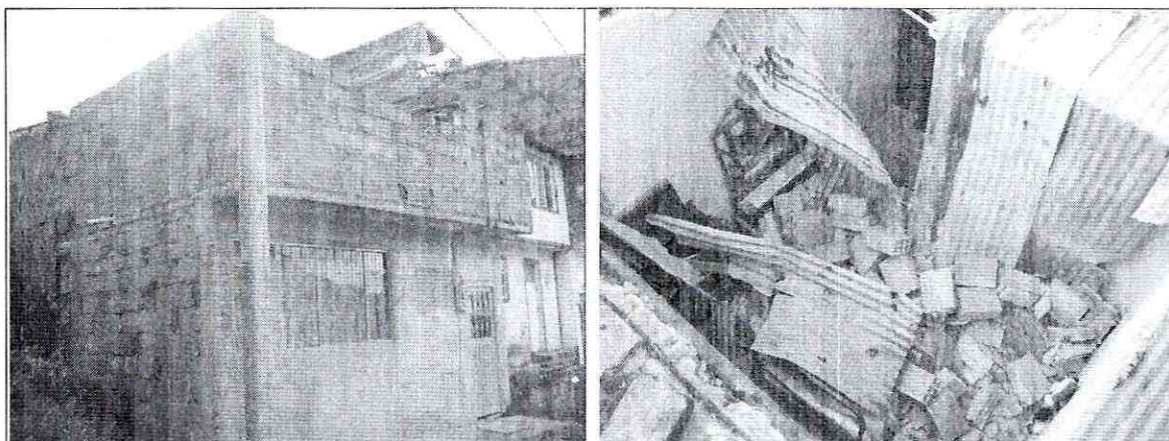
Los elementos desprendidos del muro colapsado impactaron la cubierta de teja de zinc, de la habitación del segundo nivel del predio con nomenclatura Diagonal 13A Sur No. 21 -83 Este, donde habita la señora Luz Marina Bohórquez y su familia.

Foto 1 y 2. Vista de fachada y afectación de cubierta del predio ubicado en la Diagonal 13A Sur No. 21 -83 Este Desarrollo Aguas Claras, localidad de San Cristóbal.

#	NOMBRE	DIRECCIÓN	TELÉFONO	P	A	N	DAÑOS EN EL PREDIO
1	Luz Marina Bohórquez	Dg 13A Sur No. 21 -83 Este	2789654	7	2	5	Se genera colapso parcial de la cubierta en tejas de zinc, al costado sur de la vivienda y daño en muebles y enceres de la habitación.
2	Blanca Alcira Gómez	Diagonal 13B Sur No. 21- 74 Este					No presenta afectaciones

- Al responsable de la situación de emergencia, realizar el retiro controlado de los escombros ubicados en la vivienda de la Diagonal 13A Sur No. 21 -83 Este y realizar la demolición y retiro controlado de los elementos que quedaron suspendidos o inestables y en riesgo de caída. De igual manera, llevar a cabo la rehabilitación de la cubierta y adelantar las reparaciones a que haya lugar para subsanar las afectaciones generadas durante la situación de emergencia; lo anterior asesorados con personal idóneo a fin de determinar las acciones a seguir para mitigar el riesgo, adicionalmente, se deben cumplir los niveles de seguridad exigidos por la normativa (Decreto No. 926 de 2010 - Reglamento Colombiano de Construcción Sismo Resistente NSR-10), para lo cual se deben tramitar los permisos y licencias respectivos y contar con la asesoría de personal competente.
