ALCALDÍA MAYOR DE BOGOTÁ D.C. Fondo Prevención y Atención Emergencias	DIAGNÓSTICO TÉCNICO	Código:	GAR- FT - 03
		Versión:	01
		Código documental:

DIAGNÓSTICO TÉCNICO No. DI – 5859
SUBDIRECCIÓN DE EMERGENCIAS
COORDINACIÓN DE ASISTENCIA TÉCNICA
(EVENTO 322065)

DIRECCIÓN:	Calle 75H # 75 C– 16 Sur Carrera 75 D # 75 F– 54 Sur	ÁREA DIRECTA:	0.1 Ha				
BARRIO:	Santa Viviana	POBLACIÓN ATENDIDA:	7				
UPZ:	69 - Perdomo	FAMILIAS	3	ADULTOS	4	NIÑOS	3
LOCALIDAD:	19 Ciudad Bolívar	PREDIOS EVALUADOS	2				
CHIP	AAA0147RCZE	DOCUMENTO REMISORIO	CR-13504

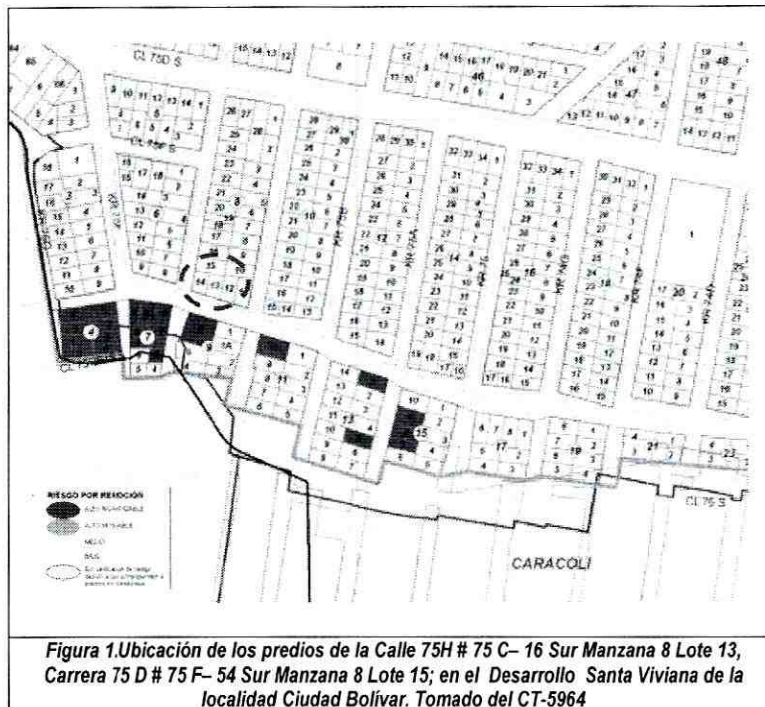
Es así que en el concepto técnico No.5964 del 16 de Noviembre de 2010, el predio de la Calle 75H # 75 C- 16 Sur Manzana 8 Lote 13, presenta amenaza media por fenómenos de remoción en masa, y no se le define riesgo por ser un predio sin construir en el momento de expedición del concepto técnico; para el predio de la Carrera 75 D # 75 F- 54 Sur, de la Manzana 8 lote 15 se le define riesgo Medio por fenómenos de remoción en masa. Ver Figura 1

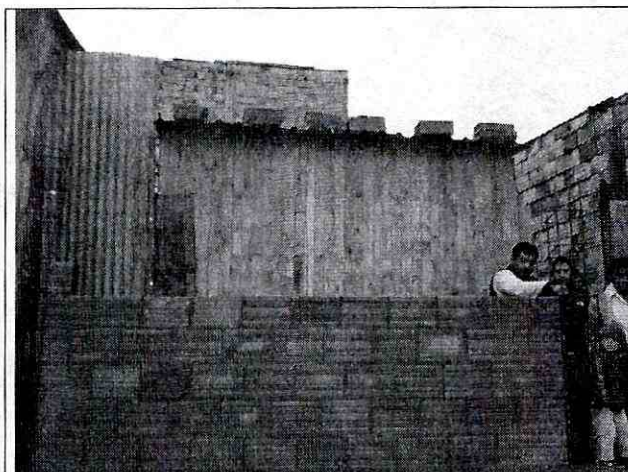
El día 20 de octubre de 2011, se presentó un proceso de remoción en masa, en el cual se desprendió material de un talud de corte y/o relleno entre predios privados; talud de corte con tendencia vertical, con altura de 2 a 2,5 m, en una longitud de 6 a 8 m, el cual no presenta estructura de contención ni manejo de aguas de escorrentía superficial y subsuperficial, y que posiblemente fue realizado para el emplazamiento de las viviendas ubicadas en la Calle 75H # 75C - 16 Sur costado sur parte baja de talud de corte y el predio de la Carrera 75 D # 75 F- 54 Sur al costado norte parte alta del talud de corte. El volumen involucrado de material desprendido es de aproximadamente 1m³, el cual se dispuso a menos de un metro sobre el costado sur de la vivienda de la la Calle 75H # 75C - 16 Sur donde habita el señor Andrés Correa y su familia, la misma corresponde a una edificación de un nivel construida con madera y teja de zinc, soportada sobre estructura de madera. En la parte alta del talud de corte se encuentra el predio con nomenclatura Carrera 75 D # 75 F- 54 Sur, donde habita la Señora Jenny Otero y su familia; y una persona de la tercera edad de quien no se registra datos, la vivienda corresponde a una edificación de un nivel construida en material de recuperación y cubierta en teja liviana de zinc, la cual evidencia

Foto 1. Vista de fachada de la vivienda ubicada en la Calle 75H # 75C - 16 Sur, al costado sur del talud de corte del cual se desprendió el material.

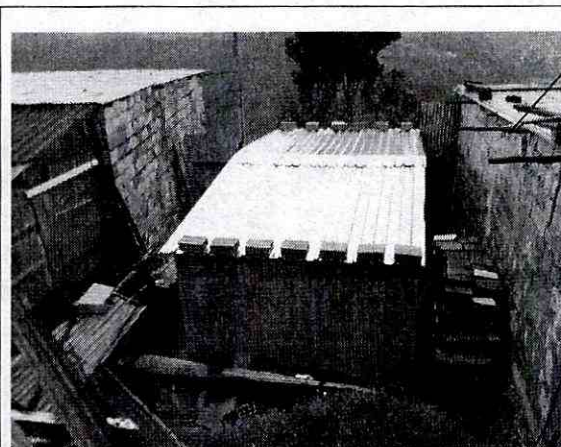
Foto 2. Vista del costado sur del predio Calle 75H # 75C - 16 Sur.

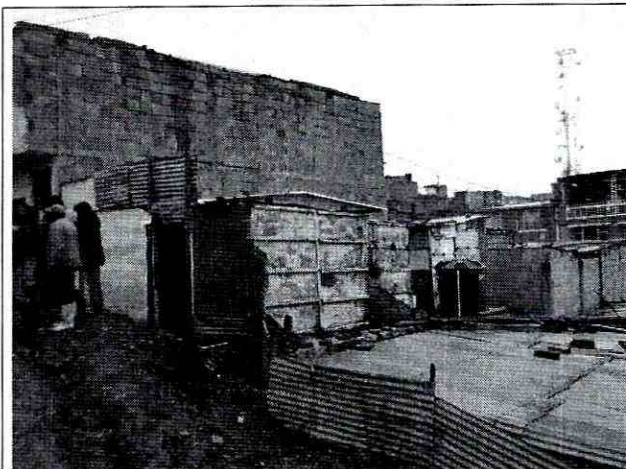
Foto 1. Vista de fachada de la vivienda ubicada en la Carrera 75 D # 75 F- 54 Sur.

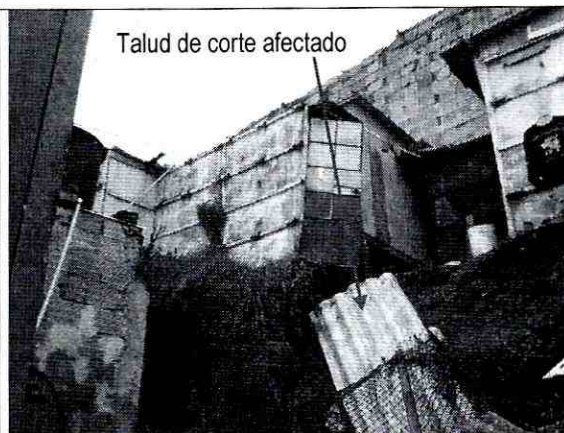
Como posibles causas del desprendimiento de material del talud de corte y/o relleno, se tiene la saturación del material que conforma el suelo del mismo, la falta de obras para el adecuado manejo de las aguas de escorrentía superficial y subsuperficial, y la falta de obras de estabilización y/o protección del mismo.

Foto 2. Talud de corte afectado en la parte posterior de los predios evaluados, se presenta colapso de elementos de la vivienda.

Debido a la condiciones de saturación del talud de corte y/o relleno y las grietas de tracción que se evidencia en la corona del mismo, se pueden presentar avances en el desprendimiento de material y remoción de carácter local en el talud de corte que puede impactar sobre la vivienda de la Calle 75 H Sur # 75 C – 16, igualmente se puede presentar colapso parcial de la vivienda de la Carrera 75D # 75 F 54 sur, ubicada en la parte alta del talud de corte.

- Al responsable y/o responsables de las viviendas emplazadas en los predios de la Calle 75 H Sur # 75 C – 16 y Carrera 75D # 75 F 54 Sur, en el Desarrollo Santa Viviana de la localidad Ciudad Bolívar, mantener evacuadas las viviendas de manera temporal y preventiva, hasta tanto se garanticen las condiciones de estabilidad del talud de corte y/o relleno evaluado.

- En el caso de no existir restricciones y/o condicionamientos al uso del suelo para los predios de la Calle 75 H Sur # 75 C – 16 y Carrera 75D # 75 F 54 Sur, en el Desarrollo Santa Viviana, se recomienda a los responsables de los mismos implementar acciones para el mantenimiento, incluidas medidas de estabilización del talud de corte y/o relleno en el cual se emplazan las viviendas en mención, al igual que el mejoramiento de la calidad y reforzamiento de las viviendas, con el apoyo de personal idóneo, garantizando que se cumplan los requerimientos establecidos en la Ley 400 de 1997 (Decreto 33 de 1998) Norma Colombiana de Diseño y Construcción Sismo Resistente, de acuerdo con la normatividad vigente para el barrio, para lo cual se deben tramitar los permisos y licencias respectivos. Esto con el propósito de garantizar durante la vida útil del inmueble, las condiciones adecuadas para su uso.
