DIAGNÓSTICO TÉCNICO No. 5869
SUBDIRECCIÓN DE EMERGENCIAS
COORDINACIÓN DE ASISTENCIA TÉCNICA
RADICADO 2011ER11262

DIRECCIÓN:	Calle 161 # 21-55	ÁREA DIRECTA:	270 m ²				
BARRIO:	Orquídeas	POBLACIÓN ATENDIDA:	2				
UPZ:	12 - Toberín	FAMILIAS	1	ADULTOS	2	NIÑOS	0
LOCALIDAD:	1 - Usaquén	PREDIOS EVALUADOS	1				
CHIP	AAA0114WWRU	DOCUMENTO REMISORIO	CR-13520

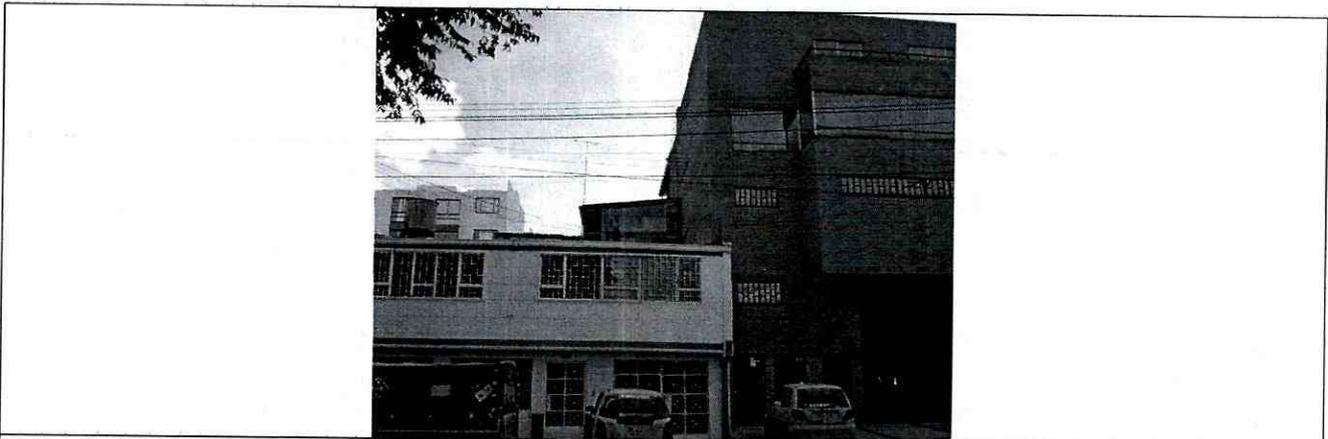
Fotografía No. 1. Vista general de la vivienda emplazada en la Calle 161 No. 21 - 55 y Calle 161 No. 21 65 en el Barrio Orquídeas de la Localidad de Usaquén.

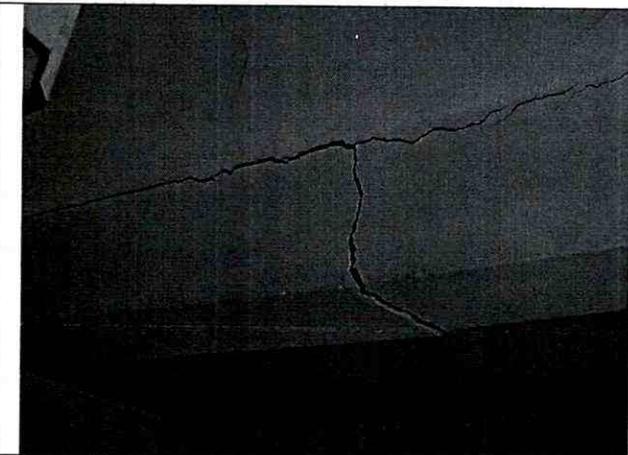
Según lo anteriormente expuesto es posible que el desconfinamiento del terreno de cimentación, el abatimiento del nivel freático y el cambio en el régimen de aguas subsuperficiales del suelo sobre el que se emplaza la vivienda afectada, posiblemente hayan generado movimientos diferenciales en el

terreno, conllevando a esfuerzos y desplazamientos sobre los muros del predio afectado, pisos y entrepisos en algunos casos, solicitaciones que por su magnitud y por la vulnerabilidad intrínseca de la vivienda, tiene sistema estructural altamente vulnerable, con combinaciones de tipos de estructuras, elementos sin confinar y mampostería sin refuerzo, muchas de estas estructuras no tienen sistemas definidos y cualquier carga dinámica (sismo) o impacto sobre el terreno (en este caso) hace que se presenten este tipo de afectaciones sobre sus elementos estructurales y no estructurales.

Fotografía No. 2. Se Observa las afectaciones sobre elementos estructurales que comprometen la funcionalidad y de costado Occidental de la vivienda emplazada en la Calle 161 No. 21 - 55 en el Barrio Orquídeas de la Localidad de Usaquén.

#	DIRECCIÓN	RESPONSABLE	P	A	N	DAÑOS EN EDIFICACIÓN
1	Calle 161 # 21 - 55	José Reyes	0	0	0	Se observaron grietas y fisuras sobre los muros de fachada e internos de la vivienda visitada, las cuales tienen aberturas aproximada de 0.5 cm, que comprometen la funcionalidad del costado occidental de la vivienda en la actualidad.

- Al responsable y/o responsables del predio de la Calle 161 # 21 - 55, mantener la restricción parcial de uso de la zona ubicada desde el muro de cerramiento hasta el primer ejes de columnas, en el costado occidental.

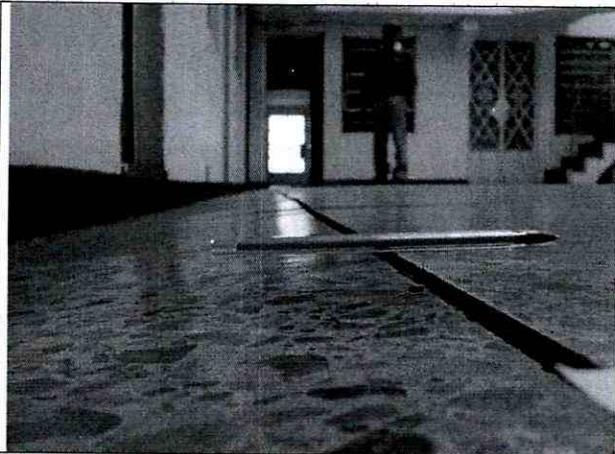
De igual forma durante la visita técnica, hacia el costado posterior del predio visitado, se observaron algunas deformaciones sobre la placa de contrapiso, donde las baldosas presentan un leve hundimiento hacia el costado occidental del predio y separación entre ellas de aproximadamente 4mm. Adicionalmente en la zona de acceso al segundo nivel de la vivienda, se observaron fisuras sobre algunos escalones y grietas en sentido diagonal y horizontal, sobre los muros que conforman esta zona de la vivienda”

Fotografía No. 3. Se Observa la inclinación de la placa de contrapiso en el costado occidental de la vivienda emplazada en la Calle 161 No. 21 - 55 en el Barrio Orquídeas de la Localidad de Usaquén.

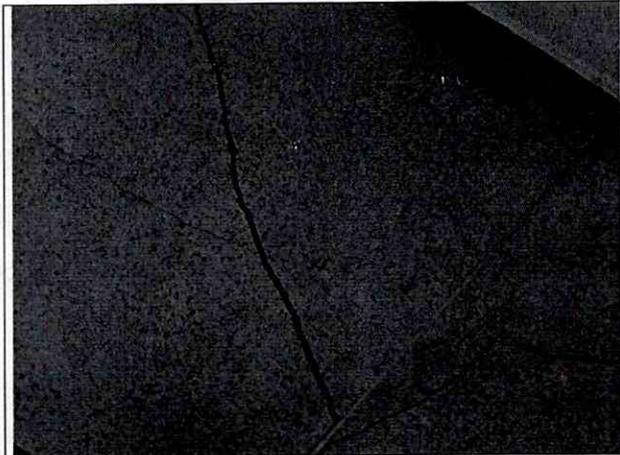
Fotografía No. 4. Se Observa las grietas sobre la placa de contrapiso en el costado occidental de la vivienda emplazada en la Calle 161 No. 21 - 55 en el Barrio Orquídeas de la Localidad de Usaquén.
