DIAGNÓSTICO TÉCNICO DI-5871
SUBDIRECCIÓN DE EMERGENCIAS
COORDINACIÓN DE ASISTENCIA TÉCNICA
(RADICADO 2011ER12205 EVENTO SIRE 213342)

DIRECCIÓN:	Carrera 69 A No. 78 – 40 Carrera 69 A No. 78 – 28	ÁREA DIRECTA:	300m2				
BARRIO:	Las Ferias	POBLACIÓN ATENDIDA:	18				
UPZ:	26 – Las Ferias	FAMILIAS	5	ADULTOS	12	NIÑOS	6
LOCALIDAD:	10 - Engativa	PREDIOS EVALUADOS	2				
CHIP	AAA0059CDPA AAA0059CDOM	DOCUMENTO REMISORIO	CR-13253

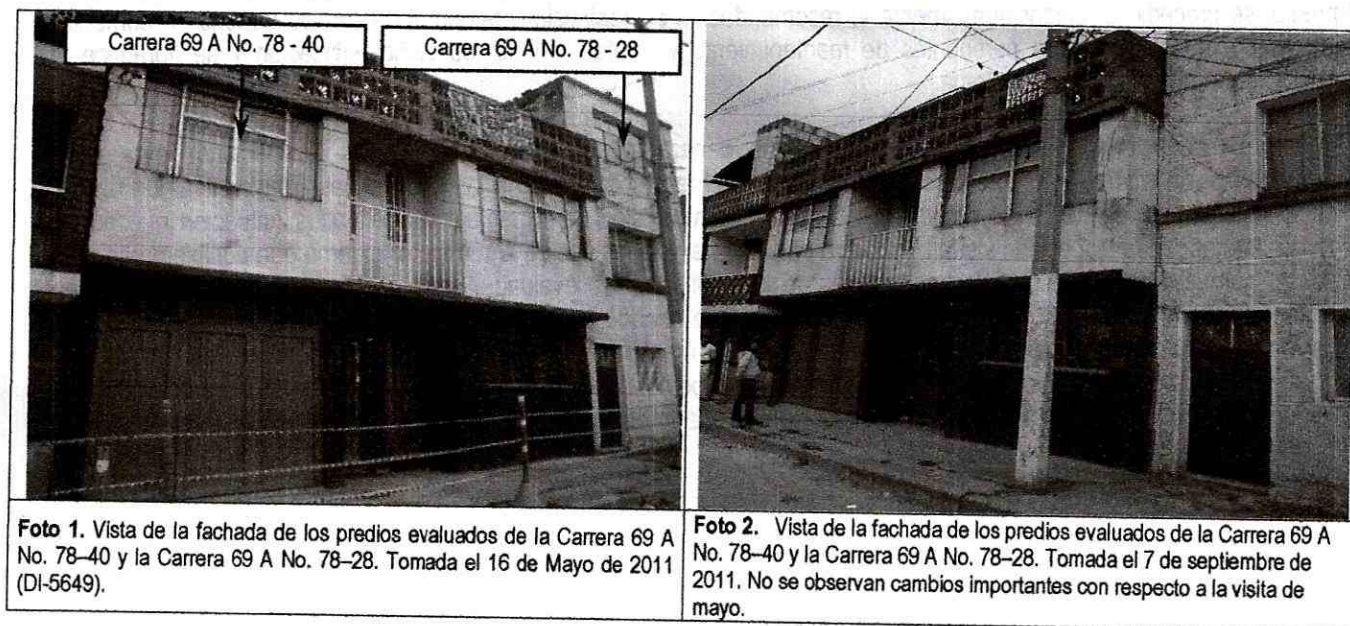
En el predio de la Carrera 69 A No. 78 – 40, se emplaza una edificación de dos (2) niveles con terraza (Fotografía No. 1 y 3), que presenta uso residencial; posiblemente la estructura de la edificación es en muros de carga en mampostería estructural no reforzada, algunos de ellos principalmente los del perímetro son dobles, se evidencia placa de entrepiso en concreto reforzado sin aligeramiento y posiblemente sin viguetas embebidas que amarren los muros portantes, la cubierta igualmente es maciza de concreto reforzado sin aligeramientos y sin viguetas de corona o amarre para el sistema estructural. Destacándose que la edificación presenta combinación de tipos de mampostería, en los muros del primer piso predomina el tolete prensado y hacia el segundo piso y como muretes de protección de la terraza predominan los bloques huecos de perforación horizontal; adicionalmente se pudo observar que los muros que posiblemente sean portantes dentro de la estructura no son continuos de piso a piso, evidenciando irregularidad en altura y haciendo a la edificación altamente vulnerable ante cargas dinámicas.

Foto 1. Vista de la fachada de los predios evaluados de la Carrera 69 A No. 78-40 y la Carrera 69 A No. 78-28. Tomada el 16 de Mayo de 2011 (DI-5649).

Foto 2. Vista de la fachada de los predios evaluados de la Carrera 69 A No. 78-40 y la Carrera 69 A No. 78-28. Tomada el 7 de septiembre de 2011. No se observan cambios importantes con respecto a la visita de mayo.

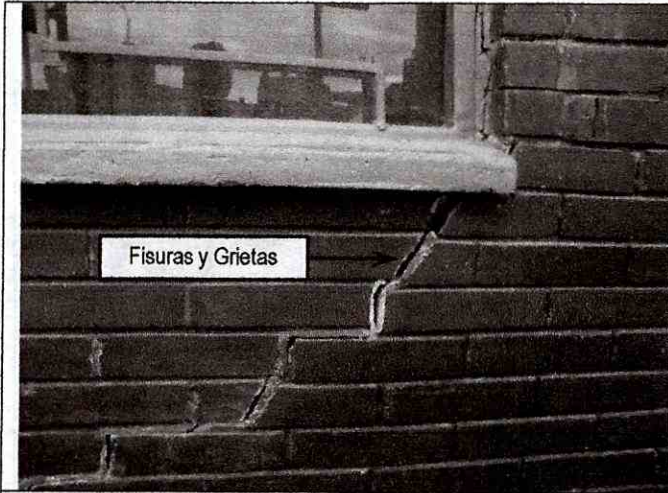
Con base en la inspección visual, se pudo evidenciar que las afectaciones registradas en el DI-5649 para la edificación de la Carrera 69 A No. 78 – 40, no han variado significativamente, con respecto a lo que observado actualmente, dado que la edificación sigue presentando "agrietamientos de tendencias diagonales en aproximadamente el 70% de los muros portantes del primer piso, las aberturas de las grietas llegan hasta los 2 cm aproximadamente, la placa de entrepiso evidencia fisuras de tendencia longitudinal, paralelas a la línea de los muros laterales del predio, indicando una afectación

Foto 3. Vista de muro de la fachada del predio de la Carrera 69 A No. 78-40. Tomada el 16 de Mayo de 2011 (DI-5649). Donde se evidencia fisura de 2 cm de espesor aproximadamente.

- Al responsable o responsables de la edificación emplazada en el predio de la Carrera 69 A No. 78 – 40, del barrio Las Ferias, en la localidad de Engativa, implementar las acciones de mantenimiento, mejoramiento y reforzamiento de la edificación, acciones que deberán implementarse con el apoyo de personal idóneo, garantizando que se cumplan los requerimientos establecidos en la Ley 400 de 1997 (Decreto 33 de 1998 - Norma Colombiana de Diseño y Construcción Sismo Resistente) y/o en el Decreto No. 926 del 19 de marzo de 2010, Reglamento Colombiano de Construcción Sismo Resistente NSR-10, de acuerdo con la normatividad vigente, para lo cual se deben tramitar los permisos y licencias respectivos.

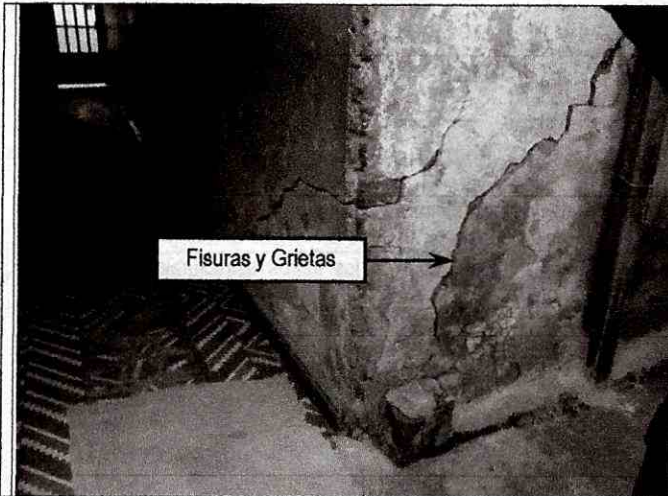
Foto 5. Vista de muro interno del predio de la Carrera 69 A No. 78-40. Tomada el 16 de Mayo de 2011 (DI-5649). Donde se evidencia fisura de 1 a 2 cm de espesor aproximadamente.

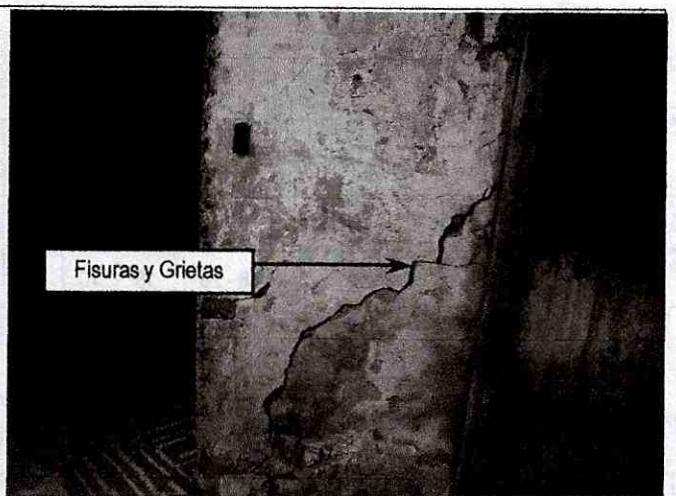
Foto 6. Vista de muro interno del predio de la Carrera 69 A No. 78-40. Tomada el 7 de septiembre de 2011. No se observan cambios importantes con respecto a la visita de mayo.

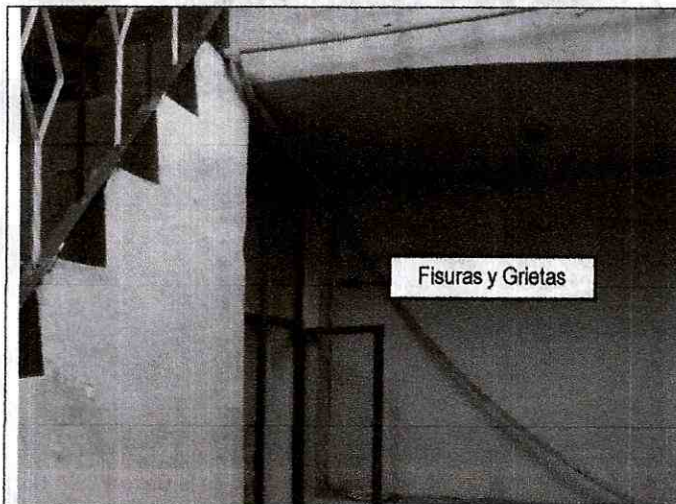
En el predio de la Carrera 69 A No. 78–28 (colindante al predio de la Carrera 69 A No. 78 – 40), se emplaza una edificación de tres (3) niveles en altura, construida posiblemente en sistema estructural de muros de carga en mampostería confinada, con placa de entrepiso en losa maciza de concreto reforzado. En términos generales la edificación presenta un moderado estado de mantenimiento; sin embargo se pudo evidenciar que las afectaciones registradas en el DI-5649, para esta edificación, no han variado significativamente, con respecto a lo que observado actualmente, dado que la edificación en la zona posterior del predio sigue *“presentando afectaciones en los muros portantes del costado este, con grietas de hasta 1cm de espesor de tendencias longitudinales y diagonales”*. Por tanto se considero que la estabilidad y habitabilidad de la edificación en la zona posterior del predio se encuentran comprometidas en la actualidad, ante cargas normales de servicio y/o cargas dinámicas (sismo), y dado que no se ha acatado la recomendación de restricción temporal de uso de esa zona del predio, se procedió a realizar nuevamente la recomendación de restricción temporal de uso de la zona en comento, hasta que se realicen las obra pertinentes de mantenimiento y/o reforzamiento de dicha edificación y se garantice la estabilidad general y/o local de la misma.

Foto 7. Vista de muro interno del predio de la Carrera 69 A No. 78-28. Tomada el 16 de Mayo de 2011 (DI-5649). Donde se evidencia fisura de 1 a 2 cm de espesor aproximadamente.

- Al responsable o responsables de la edificación emplazada en el predio de la Carrera 69 A No. 78 – 28, del barrio Las Ferias, en la localidad de Engativa, implementar las acciones de mantenimiento, mejoramiento y reforzamiento de la edificación, acciones que deberán implementarse con el apoyo de personal idóneo, garantizando que se cumplan los requerimientos establecidos en la Ley 400 de 1997 (Decreto 33 de 1998 - Norma Colombiana de Diseño y Construcción Sismo Resistente) y/o en el Decreto No. 926 del 19 de marzo de 2010, Reglamento Colombiano de Construcción Sismo Resistente NSR-10, de acuerdo con la normatividad vigente, para lo cual se deben tramitar los permisos y licencias respectivos.

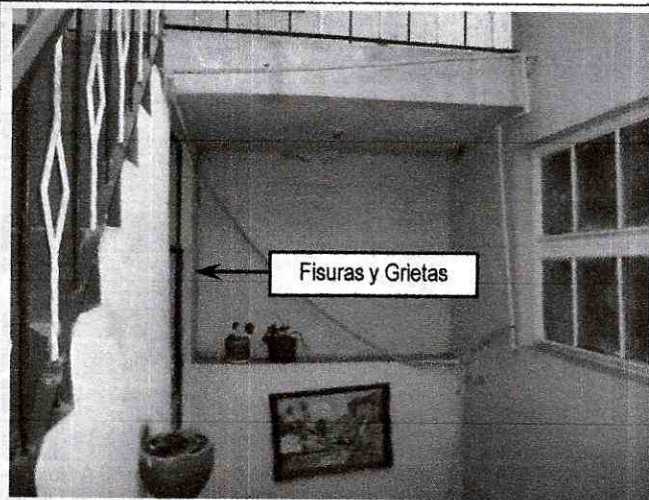
Foto 8. Vista de muro interno del predio de la Carrera 69 A No. 78-28. Tomada el 7 de septiembre de 2011. No se observan cambios importantes con respecto a la visita de mayo.
