ALCALDÍA MAYOR DE BOGOTÁ D.C. Fondo Prevención y Atención Emergencias	DIAGNÓSTICO TÉCNICO	Código:	GAR- FT - 03
		Versión:	01
		Código documental:

DIAGNÓSTICO TÉCNICO No. 5873
SUBDIRECCIÓN DE EMERGENCIAS
COORDINACIÓN DE ASISTENCIA TÉCNICA
RADICADO 2011ER13795

DIRECCIÓN:	Diagonal 37A Sur # 16 - 28 Diagonal 37A Sur # 16 - 34 Diagonal 37A Sur # 16 - 38	ÁREA DIRECTA:	220 m ²		
BARRIO:	Granjas de San Pablo	POBLACIÓN ATENDIDA:	25		
UPZ:	53 – Marco Fidel Suárez	FAMILIAS	3	ADULTOS	16
LOCALIDAD:	18 – Rafael Uribe Uribe	PREDIOS EVALUADOS	3	MENORES	8
CHIP	AAA0008TMNX AAA0008TMOM AAA0008TMPA	DOCUMENTO REMISORIO	CR-13537

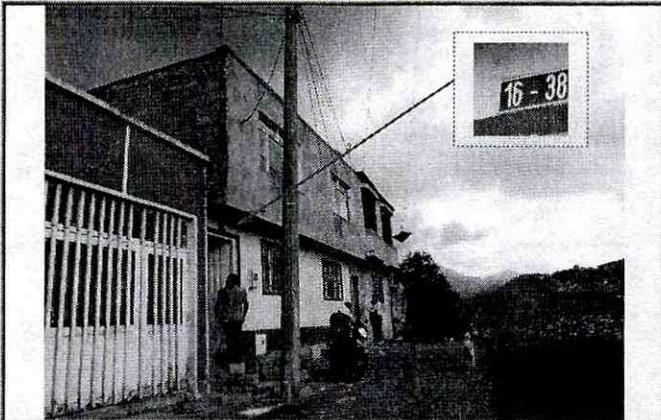
Adicionalmente se realizó inspección visual a las viviendas emplazadas en los predios con nomenclatura Diagonal 37A Sur # 16 – 34 y Diagonal 37A Sur # 16 – 38, la cuales corresponden a estructuras de dos niveles construidas en mampostería parcialmente confinada por columnetas en concreto, placas de entepiso y contrapiso en concreto y cubierta liviana en tejas de zinc, donde no se evidenciaron fisuras, grietas o alguna otra patología que genere compromiso en el corto plazo ante cargas normales de servicio, sin embargo debido a las deficiencias constructivas evidenciadas en las viviendas, relacionadas principalmente por la falta de adecuados elementos de confinamiento y amarre tipo vigas y columnas, es posible que las viviendas presenten afectaciones ante cargas dinámicas (sismo, otros).

Fotografía 1. Vista de la vivienda emplazada en el predio de la Diagonal 37A Sur # 16 - 38.

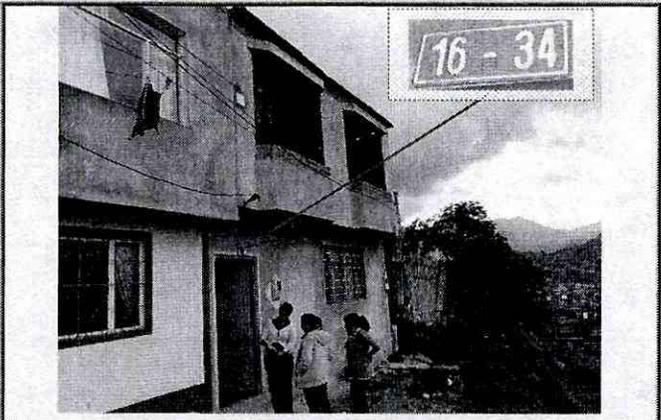
Fotografía 2. Vista de la vivienda emplazada en el predio de la Diagonal 37A Sur # 16 - 34.

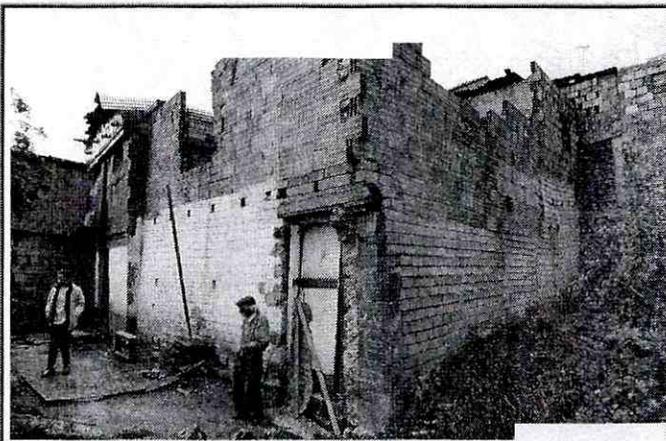
De igual forma la vivienda emplazada en el predio de la Diagonal 37A Sur # 16 – 28, corresponde a una construcción de dos niveles realizada en mampostería simple, con placas de contrapiso y entepiso en concreto y cubierta liviana en tejas de zinc sostenidas por un entramado de madera el cual a su vez descansa sobre los muros perimetrales de cerramiento. Es importante resaltar que la vivienda presenta serias deficiencias constructivas relacionadas principalmente, por la falta de adecuados elementos de confinamiento y amarre tipo vigas y columnas, al igual con el sistema constructivo antitécnico empleado para su elaboración, situación que de acuerdo con la inspección visual no representa compromiso en la actualidad, pero ante cargas dinámicas puede presentar afectaciones en su estabilidad y habitabilidad.

Fotografía 3. Vista de la vivienda emplazada en el predio de la Diagonal 37A Sur # 16 - 28.

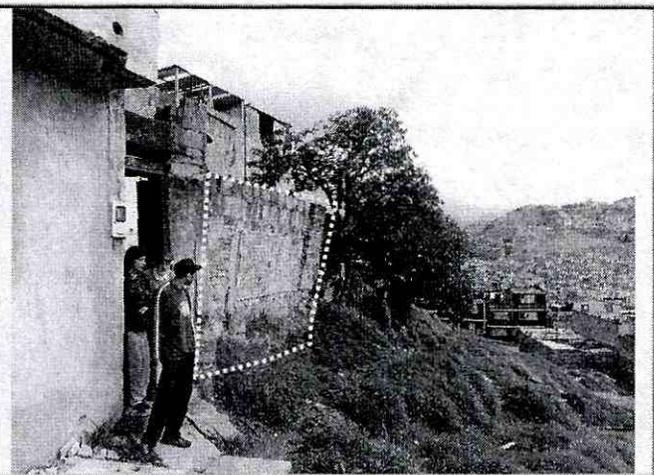
Se observa pérdida de la verticalidad en aproximadamente 5° con respecto al eje vertical, de un muro de cerramiento ubicado al costado occidental del predio con nomenclatura Diagonal 37A Sur # 16 - 28, de acuerdo como se describió en el Diagnóstico Técnico No. DI-4175 y en el Concepto de Amenaza Ruina No. CAR-1550. Dicho muro presenta una altura cercana a los 2 m y una longitud de 8 m, construido en mampostería parcialmente confinada, donde parte del muro sirve como medida de estabilización en esta zona del predio, debido a la diferencia de niveles que presenta el terreno donde se encuentra el muro en comento. Adicionalmente el muro evidencia serias deficiencias constructivas relacionadas principalmente por la falta de mantenimiento preventivo sobre el mismo, la calidad de los materiales empleados para su construcción, como el sistema constructivo realizado de manera antitécnica, situación que genera compromiso en la actualidad en la transitabilidad del sendero peatonal adyacente al muro en comento, razón por la cual se recomendó la restricción parcial de uso del sendero peatonal ubicado sobre la Diagonal 37A Sur, adyacente al muro que presenta pérdida de verticalidad.

Fotografía 4. Se observa el muro con pérdida de verticalidad, ubicado al costado occidental del predio con nomenclatura Diagonal 37A Sur # 16 - 28.

- En el corto plazo, posibles colapsos parciales del muro de cerramiento ubicado al costado occidental del predio con nomenclatura Diagonal 37A Sur # 16 – 28, razón por la cual se recomienda la restricción parcial de uso del sendero peatonal adyacente al muro, ubicado frente al predio en comento.

- Mantener restringido el uso del sendero peatonal ubicado frente al predio de la Diagonal 37A Sur # 16 – 28, adyacente al muro de cerramiento que presenta pérdida de verticalidad, hasta tanto se garanticen condiciones de estabilidad y transitabilidad en dicha zona.

- *Realizar la demolición del muro de cerramiento del predio.*
 - *Desarrollar un estudio técnico para diseñar la estructura de contención adecuada para soportar el terreno del predio en la parte inferior del muro de cerramiento, este estudio debe ser realizado por personal profesional idóneo.*

- A la Alcaldía Local de Rafael Uribe Uribe, adelantar de manera inmediata, las acciones necesarias dentro de su competencia, para que el responsable y/o responsables del predio ubicado en la Diagonal 37A Sur # 16 – 28 del barrio Granjas de San Pablo, realicen la demolición controlada, del muro de cerramiento ubicado al costado occidental del predio en comento, en el menor tiempo posible, asesorados por personal idóneo para dicha labor. Lo anterior para eliminar o reducir el riesgo (identificado).

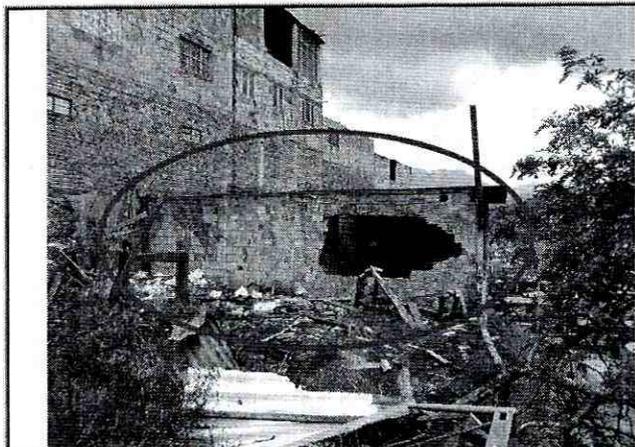
Así mismo hacia el costado sur del predio de la Diagonal 37A Sur # 16 – 28, se encuentra una construcción de un nivel parcialmente demolida, emplazada en el predio con nomenclatura Diagonal 37A Sur # 16 – 28 Int. 1, la cual de acuerdo con la Base de Datos del Programa de Reasentamiento de Familias ubicadas en Zonas de Alto Riesgo No Mitigable, se encuentra incluida en dicho programa con el identificador 2008-18-10906, figurando como beneficiaria la señora Gladis Maria Cruz. A pesar que la estructura mencionada anteriormente no presenta compromiso en la actualidad en su estabilidad, de acuerdo con la inspección visual se observó que la misma sirve como refugio para habitantes de calle, situación que ha generado problemas de inseguridad en el sector, según información aducida por la comunidad del sector.

Fotografía 5. Vista de la vivienda parcialmente demolida, emplazada en el predio de la Diagonal 37A Sur # 16 – 28 INT 1, el cual fue incluido al programa de reasentamiento con ID – 2008-18-10906.

- A la Caja de Vivienda Popular, agilizar el proceso de reasentamiento del predio ubicado en la Diagonal 37A Sur # 16 – 28 Int. 1 del barrio Granjas de San Pablo en la localidad de Rafael Uribe Uribe, incluido a dicho programa con identificador 2008-18-10906 y figurando como beneficiaria la señora Gladis Maria Cruz, con el fin de realizar la demolición inmediata de la estructura de la vivienda, ya que de no acatarse esta recomendación se puede presentar el colapso total de la misma en el corto plazo, la cual puede afectar la transitabilidad de la vía peatonal correspondiente a la Diagonal 37A Sur y así beneficiar las condiciones de seguridad del sector, debido a que dicha estructura actualmente sirve como refugio para habitantes de calle.

- Una vez se haya terminado el proceso de evacuación y/o reasentamiento del predio ubicado en la Diagonal 37A Sur # 16 – 28 Int. 1 del barrio Granjas de San Pablo en la localidad de Rafael Uribe Uribe, se recomienda demoler la vivienda emplazada en dicho, retirar los escombros generados, y en cumplimiento del Artículo 140 del Decreto 190/2004, aislar y señalar mediante vallas informativas los lotes a fin de evitar que el predio sea ocupado nuevamente, e incorporarlo al inventario distrital de los predios desocupados en desarrollo del proceso de reasentamiento por alto riesgo, para su control y manejo por parte de las entidades correspondientes.

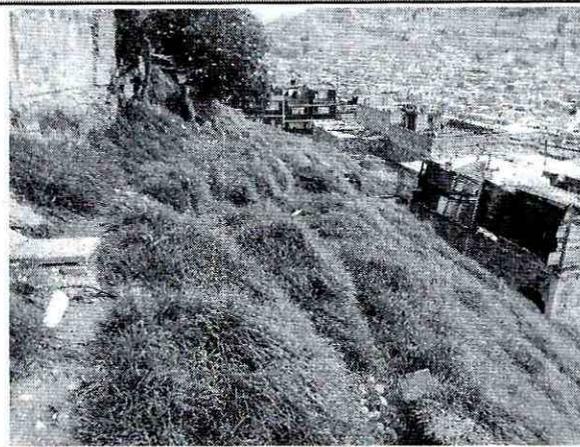
Finalmente de acuerdo como se describe en el DI-4175, el sector donde se emplazan las viviendas anteriormente mencionadas, se ubica en una zona definida por escarpes y laderas de fuerte pendiente, donde afloran areniscas con intercalaciones de arcillolitas de la Formación Regadera, cubiertas localmente por rellenos antrópicos sueltos, estos últimos afectados localmente por deslizamientos inducidos posiblemente por cortes realizados para el emplazamiento de viviendas, saturación de materiales y falta de obras de drenaje, donde los procesos de remoción en masa de carácter local evaluados

Fotografías 6. Vista de la ladera donde se encuentran emplazadas las viviendas evaluadas en el presente informe.
