**DIAGNÓSTICO TÉCNICO DI-5874**  
**SUBDIRECCIÓN DE EMERGENCIAS**  
**COORDINACIÓN DE ASISTENCIA TÉCNICA**  
**EVENTO SIRE 307552**

<b>DIRECCIÓN:</b>	Calle 128B # 85A 21	<b>ÁREA DIRECTA:</b>	1 Hectáreas				
<b>BARRIO:</b>	Ciudad Hunza	<b>POBLACIÓN ATENDIDA:</b>	165				
<b>UPZ:</b>	28 - El Rincón	<b>FAMILIAS</b>	0	<b>ADULTOS</b>	15	<b>NIÑOS</b>	150
<b>LOCALIDAD:</b>	11 - Suba	<b>PREDIOS EVALUADOS</b>	1				
<b>CHIP</b>	AAA0136JMEP	<b>DOCUMENTO REMISORIO</b>	CR - 13528

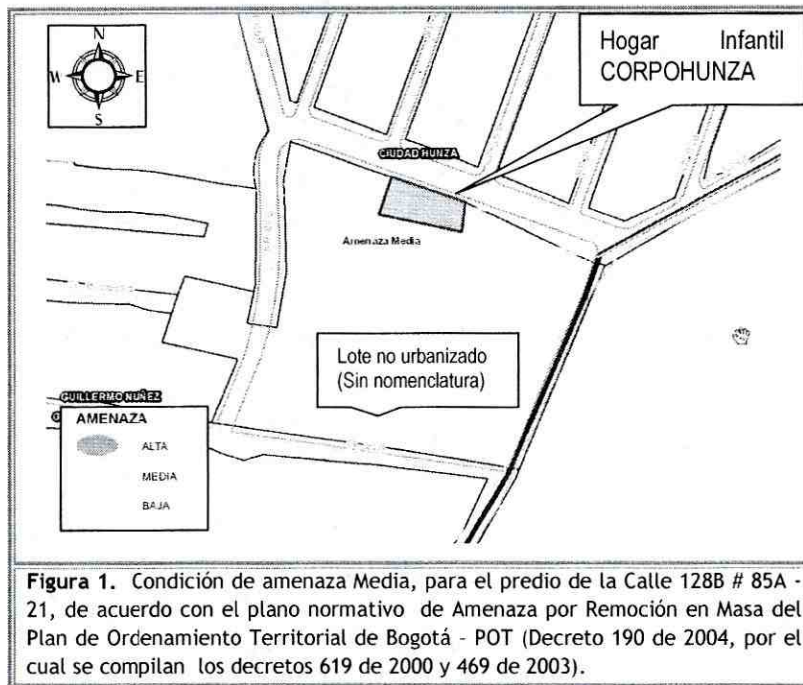
De acuerdo con el Plano Normativo de Amenaza por Remoción en Masa del Plan de Ordenamiento Territorial de Bogotá - POT (Decreto 190 de 2004, por el cual se compilan los decretos 619 de 2000 y 469 de 2003), el sector donde se ubica el predio de la Calle 128B # 85A 21 se encuentra catalogado en Amenaza Media por Fenómenos de Remoción en Masa. (Ver Figura 1).

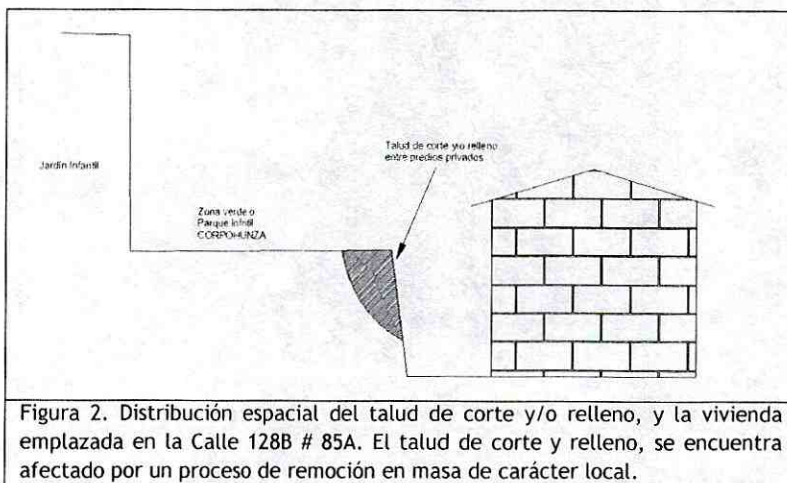
Entre las posibles causas por las que se presentó el proceso de remoción en masa de carácter local evaluado, está la excavación realizada al costado occidental de la zona verde (Ver Figura 2); la cual al parecer se ejecuta para la posterior construcción de un muro de contención de dicho talud, dichas obras de excavación carecen de las adecuadas medidas de estabilización y manejo de aguas de escorrentía superficial, contribuyendo así a la desestabilización del terreno.

- A la Alcaldía Local de Suba desde su competencia; llevar a cabo las labores administrativas tendientes a establecer el o los responsables de implementar las obras necesarias de estabilización y manejo de aguas de escorrentía superficial y subsuperficial en el talud de corte y/o relleno entre predios privados ubicados al costado occidental del predio de la Calle 128B No. 85A-21 del Barrio Ciudad Hunza, con el fin de evitar un avance retrogresivo del proceso de remoción en masa de carácter local que afecta el talud de corte en concreto.

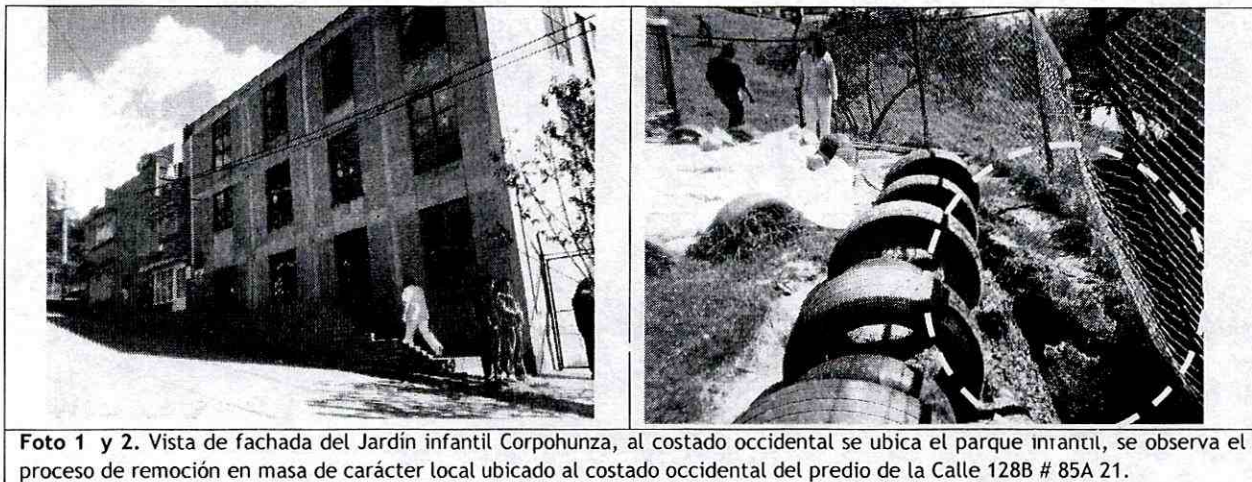
Se identificó un proceso de remoción en masa de carácter local el cual está caracterizado por una grieta de tracción de aproximadamente tres (3) metros de longitud, la cual delimita un volumen de material potencialmente inestable de 2 metros cúbicos. El proceso de remoción en masa, afecta un talud de corte y/relleno sobre el cual se emplaza la zona verde o parque del hogar infantil CORPOHUNZA, dicho talud de corte y/o relleno tiene una longitud aproximada de 8 metros y una altura de 2 metros, y tiene una pendiente de tendencia vertical. La zona del talud de relleno antes descrita, al parecer fue realizada para el emplazamiento de la zona verde o parque infantil del predio de la Calle 128B # 85A- 21, así mismo la zona de corte del talud de corte y/o relleno en mención, posiblemente fue realizada para el emplazamiento de una edificación de un (1) nivel en mampostería simple que se encuentra ubicada al costado occidental del predio en comento.

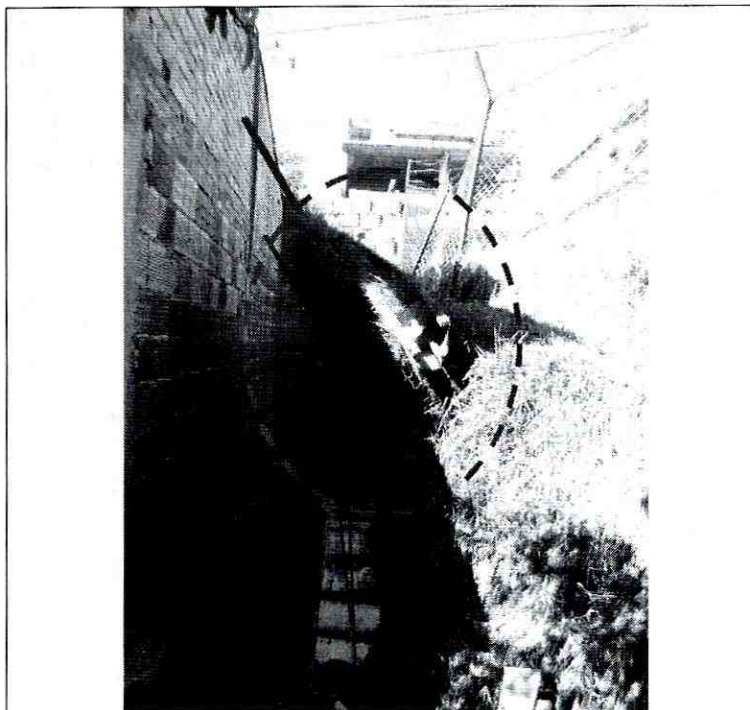
Foto 3. Se observa el proceso de remoción en masa de carácter local identificado en la zona verde o parque del Jardín Infantill CorpoHunza.

#	NOMBRE	DIRECCIÓN	TELÉFONO	P	A	N	DAÑOS IDENTIFICADOS
1	Gladys Reyes	Calle 128B # 85A -21	685251	16 5	15	15 0	Se presenta un proceso de remoción en masa de carácter local, que afecta la funcionalidad de la zona verde o parque infantil del Hogar infantil CoropoHunza. Se presenta colapso de la malla de cerramiento, grietas de tracción y un escarpe en el terreno.

- La funcionalidad de la zona verde o parque infantil del hogar infantil CORPOHUNZA, se encuentra comprometida en el corto plazo, por el proceso de remoción en masa de carácter local identificado, por lo cual se recomienda restricción de uso del parque infantil, hasta tanto se adelante por parte de los responsables las medidas de protección y estabilización del talud de corte y/o relleno.
