**DIAGNÓSTICO TÉCNICO DI - 5875**  
**SUBDIRECCIÓN DE EMERGENCIAS**  
**COORDINACIÓN DE ASISTENCIA TÉCNICA**  
**EVENTO No. 322888**

<b>DIRECCIÓN:</b>	Calle 72 A No. 74 A - 49	<b>AREA DIRECTA:</b>	300 m2				
<b>BARRIO:</b>	Santa María del Lago	<b>POBLACIÓN ATENDIDA:</b>	13				
<b>UPZ:</b>	30 - Boyacá Real	<b>FAMILIAS</b>	0	<b>ADULTOS</b>	13	<b>NIÑOS</b>	0
<b>LOCALIDAD:</b>	10 - Engativá	<b>PREDIOS EVALUADOS</b>	1				
<b>CHIP</b>	AAA0061KNEA	<b>DOCUMENTO REMISORIO</b>	CR - 13527

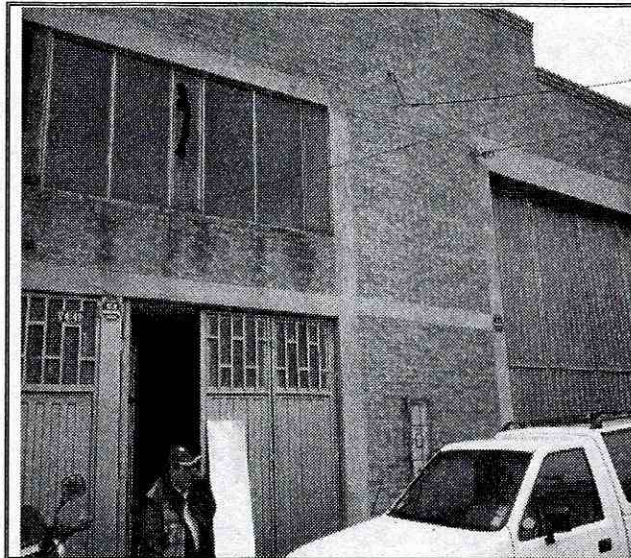
En el predio de la Calle 72 A No. 74 A - 49 se emplaza una edificación de un nivel empleada como bodega cuyo sistema estructural corresponde a pórticos en concreto con una altura aproximada de cuatro (4) metros, los cuales se localizan en el perímetro del predio conformando un anillo de cerramiento, estos sirven de apoyo a la cubierta metálica dispuesta a dos aguas con pendiente de aproximadamente 15°, la cual está compuesta por entramado de celosías y correas, que actúan como soporte de la teja metálica en lamina galvanizada. Los pórticos perimetrales confinan muros no estructurales construidos en unidades de mampostería de perforación horizontal en bloque de arcilla. El predio internamente posee un segundo nivel o mezanine, que en su parte alta sirve como oficina y en la parte baja como depósito de elementos varios, este mezanine ocupa aproximadamente el 15 % del área total del predio, el resto del área se dispone para el almacenamiento de artículos para herrajes de carpintería. (Ver Fotografías 1 y 2).

**Fotografía 1.** Se observa la fachada del predio de la Calle 72 A No. 74 A - 49 del sector catastral Santa María del Lago de la Localidad de Engativá.

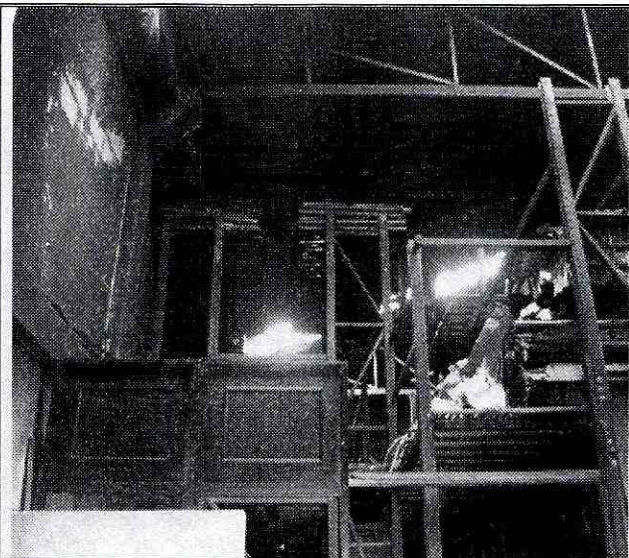
**Fotografía 2.** Se observa la parte interior de la bodega afectada por el incendio del 17 de octubre de 2011.

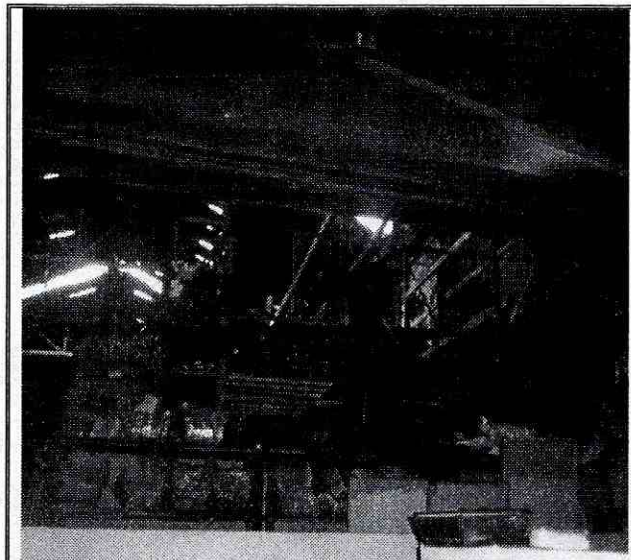
En la inspección visual, se identifican los daños que sufre la estructura, los cuales se evidencian en las deformaciones excesivas y rupturas de algunos elementos metálicos y en tejas translucidas de la cubierta, efecto posiblemente generado por la radiación térmica en el sitio evaluado. De igual manera en algunos pórticos de concreto se observan fisuras y grietas y en los muros perimetrales descascaramientos, causados posiblemente por las altas temperaturas de la conflagración, que a su vez consumió los materiales almacenados en la bodega. Se resalta que en el corto plazo se puede presentar el colapso total de la cubierta generando compromiso en su funcionalidad y estabilidad estructural de la bodega, por tal razón se recomendó la restricción de uso parcial de dicha zona hasta tanto se realicen las operaciones de reparación y rehabilitación de la cubierta, de modo que se garanticen condiciones de habitabilidad del espacio restringido. (Ver Fotografías 3 y 4).

**Fotografía 3.** Se observa el entramado de celosías y parte de la cubierta en la parte posterior afectada por la conflagración.

- En el corto plazo, teniendo en cuenta las afectaciones de los elementos estructurales de la bodega y la cubierta deformada por la exposición severa al calor, se puede presentar el colapso parcial y/o total de la cubierta, situación que genera la posibilidad de afectación a la integridad física del personal que trabaja en la edificación emplazada en el predio de la Calle 72 A No. 74 A - 49.

- A los responsables del predio de la Calle 72 A No. 74 A - 49 del sector catastral Santa María del Lago de la Localidad de Engativá, se recomienda mantener la restricción de uso de la bodega hasta tanto se garanticen condiciones de estabilidad de la estructura y seguridad en las zonas afectadas.

- Al responsable y/o los responsables del predio de la Calle 72 A No. 74 A - 49 del sector catastral Santa María del Lago de la Localidad de Engativá, en caso de no existir restricciones, contratar la realización de un estudio detallado de patología, vulnerabilidad y reforzamiento estructural que permita conocer el grado o magnitud de la afectación interna de los elementos de concreto reforzado de la bodega, asociada a la exposición al calor y causados durante el incendio registrado en la tarde del 17 de octubre de 2011. De igual manera, dichos estudios deben determinar las intervenciones a realizar en la totalidad de la estructura para llevarla a los niveles de seguridad establecidos en la Ley 400 de 1997 (Decreto 33 de 1998) Norma Colombiana de Diseño y Construcción Sismo Resistente), de acuerdo con la normatividad vigente para el barrio. Esto con el propósito de garantizar durante la vida útil del inmueble, las condiciones adecuadas para su uso.

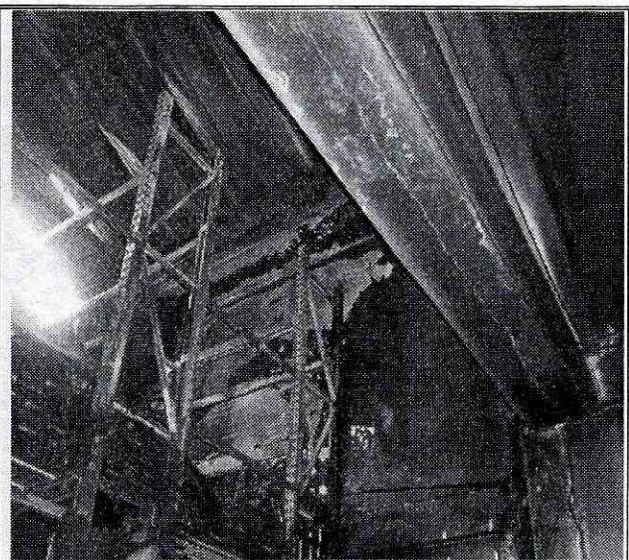
**Fotografía 4.** Se observa descascaramiento de los muros perimetrales que confinan la estructura de la bodega.
