DIAGNÓSTICO TÉCNICO No. 5876 SUBDIRECCIÓN DE EMERGENCIAS COORDINACIÓN DE ASISTENCIA TÉCNICA EVENTO 334440

DIRECCIÓN:	Calle 74 A Sur No. 23-01	ÁREA DIRECTA:		0.01 Ha		
BARRIO:	Sector no legalizado Brisas del volador	POBLACIÓN ATEND	IDA:	5		
UPZ:	67- Lucero	FAMILIAS 1	ADI	ULTOS 2	NIÑOS	3
LOCALIDAD:	19- Ciudad Bolívar	PREDIOS EVALUADO	OS	1	1 2 3 3 3 3	
CHIP:	X: 91248 Y:94406	DOCUMENTO REMIS	ORIO	CR-13540

2.	TIPO DE EVENTO		
	REMOCIÓN EN MASA X	INUNDACIÓN	ESTRUCTURAL

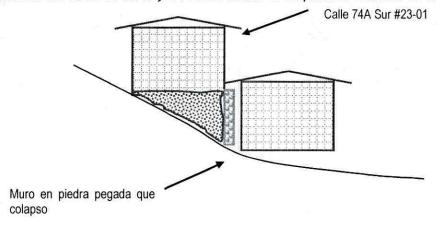
Se presentó el colapso parcial en aproximadamente el 15% de un muro en piedra pegada ubicado al costado sur de la vivienda de la Calle 74A Sur # 23-01, el cual sirve como estructura de confinamiento de un relleno heterogéneo sobre el cual se encuentra cimentada la edificación; dicho muro corresponde a una estructura de 12 metros de longitud y una altura de 2 metros, el cual posiblemente se desarrolló como medida de contención del talud de corte y/o relleno donde se emplaza la vivienda en mención. (Ver figura 2)

Figura 2. Detalle de localización del muro que colapso en la vivienda de la Calle 74A Sur # 23-01

Con el colapso parcial del muro en piedra pegada, se presenta adicionalmente el desconfinamiento del relleno en dicho sector, y el colapso parcial de la placa de contrapiso construida en concreto; el material movilizado del talud de corte y/o relleno aproximadamente 0.5 metros cúbicos, se depositó en el patio del predio adyacente correspondiente a la Calle 74A Sur # 23-09 (predio que topográficamente se encuentra en una cota más baja) sin generar ninguna afectación sobre la vivienda de un (1) nivel construida en material de recuperación.

El colapso parcial del muro de piedra pegada que al parecer se implementó como medida de contención del talud de corte y/o relleno, posiblemente obedece a un proceso constructivo inadecuado, teniendo en cuenta que la estructura de confinamiento (muro en piedra pegada), no es una estructura apta para este tipo de labores; adicionalmente según lo observado dicho muro carece de adecuados sistemas para el manejo de las aguas de escorrentía superficial y subsuperficial lo cual eventualmente pudo ocasionar presiones hidrostáticas hacia la espalda del muro; situación que pudo favorecer el colapso.

- Al responsable del predio de la Calle 74A Sur # 23-01 Mantener restringido el sector de corredor de acceso al patio de ropas del predio de la Calle 74A Sur # 23-01, hasta tanto se garanticen condiciones de seguridad y estabilidad en la zona afectada de la placa de contrapiso y hasta tanto se realicen las medidas de estabilización del talud de corte y/o relleno.
- En caso de no existir restricciones y/o condicionamientos al uso del suelo, se recomienda realizar el reforzamiento y mejoramiento de la calidad de la vivienda y de su cimentación para el predio, lo anterior con el apoyo de personal idóneo, garantizando que se cumplan los requerimientos establecidos en la Ley 400 de 1997 (Decreto 33 de 1998) Norma Colombiana de Diseño y Construcción Sismo Resistente, de
