**DIAGNÓSTICO TÉCNICO No. DI- 5877**  
**SUBDIRECCIÓN DE EMERGENCIAS**  
**COORDINACIÓN DE ASISTENCIA TÉCNICA**  
**EVENTO SIRE 330377**

<b>DIRECCIÓN:</b>	Calle 78 C Sur No. 14-20 Calle 78 C Sur No. 14-26 Calle 78 C Sur No. 14-34	<b>ÁREA DIRECTA:</b>	260 m <sup>2</sup>				
<b>BARRIO:</b>	Divino Niño - Sector Colinas	<b>POBLACIÓN ATENDIDA:</b>	12				
<b>UPZ:</b>	66 - San Francisco	<b>FAMILIAS</b>	3	<b>ADULTOS</b>	6	<b>NIÑOS</b>	6
<b>LOCALIDAD:</b>	19 - Ciudad Bolívar	<b>PREDIOS EVALUADOS</b>	3				
<b>CHIP</b>	AAA0172BZJH (Predio Cercano)	<b>DOCUMENTO REMISORIO</b>	CR - 13542

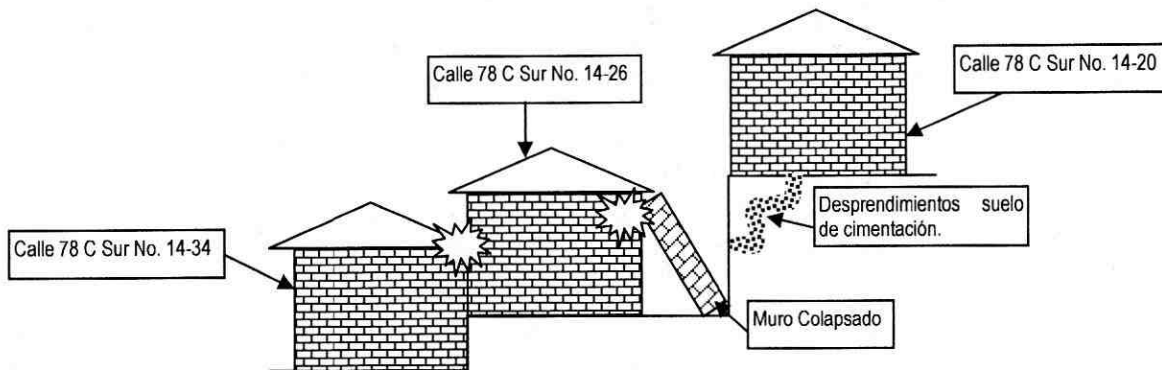
Se presentó el colapso de un muro en mampostería simple de aproximadamente doce (12) metros de longitud y cuatro (4) metros de altura; muro posiblemente implementado como medida de estabilización parcial de un talud de corte posiblemente realizado para la adecuación del predio de la Calle 78 C Sur No. 14-26 y cuyos escombros impactaron la vivienda emplazada en el predio en comento. Dicha construcción de un (1) nivel en material de recuperación, con cubierta liviana en tejas de zinc, sostenidas por un entramado de madera y pisos en suelo afirmado, deficiencias constructivas relacionadas principalmente con el tipo de material que fue usado para la construcción de la vivienda, la falta de adecuados elementos estructurales de confinamiento y amarre tipo vigas y columnas en la totalidad de la vivienda. (Ver Fotografías 1 a la 2 y Figura 2)

Figura 2. Perfil de las viviendas evaluadas y del colapso del muro en mampostería simple.

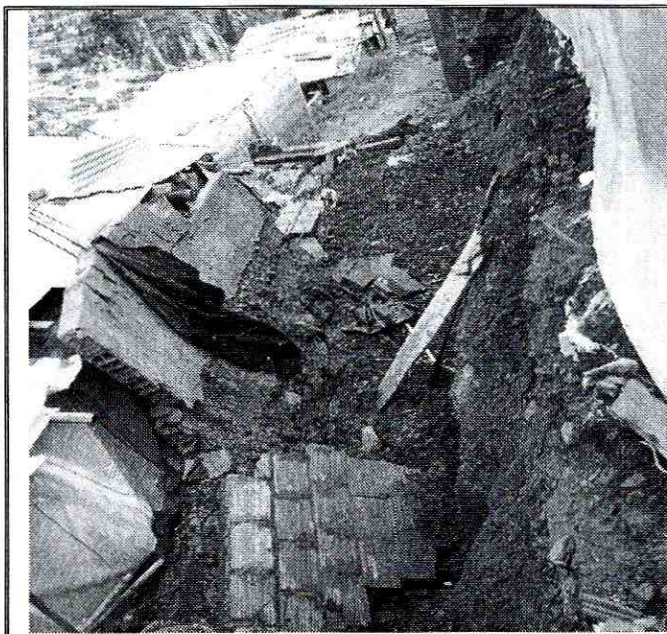
Fotografía 1. Se observa el colapso del muro de cerramiento y el impacto hacia la vivienda de la Calle 78 C Sur No. 14-26.

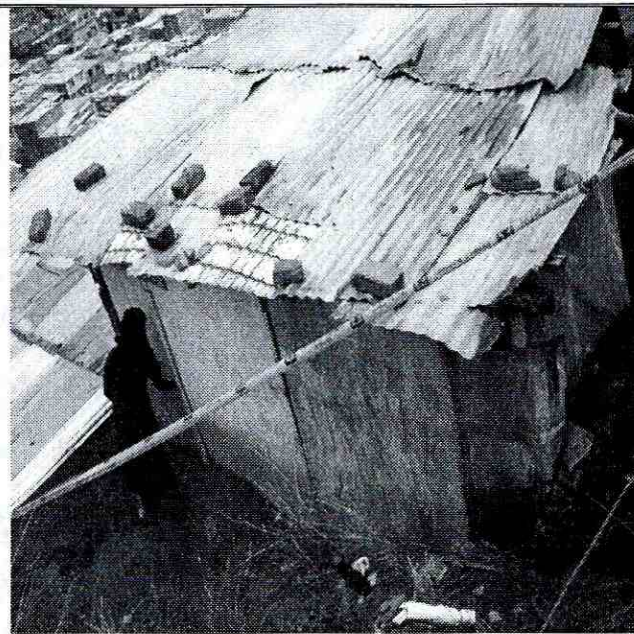
Fotografía 2. Se observa la vivienda de la Calle 78 C Sur No. 14-26 afectada por el impacto del muro de cerramiento.

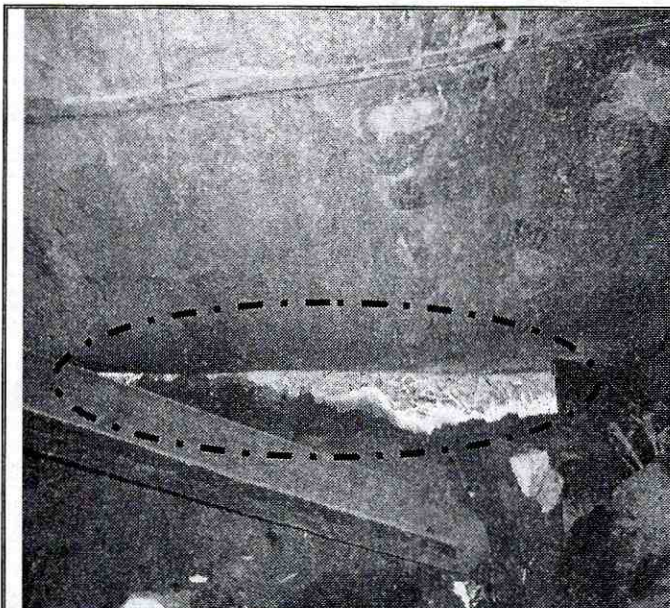
Según la inspección visual y evaluación cualitativa de los daños identificados en la vivienda emplazada en el predio de la Calle 78 C Sur No. 14-26, los mismos comprometen la estabilidad estructural y habitabilidad en la misma en el corto plazo, razón por la cual se recomendó a sus habitantes y/o responsables, evacuarla de manera temporal y preventiva hasta tanto se garanticen sus condiciones de estabilidad estructural y habitabilidad. Por otra parte y según lo observado, hacia el costado occidental del predio de la Calle 78 C Sur No. 14-26, se ubica el predio de la Calle 78 C Sur No. 14-34, el cual se encuentra dentro de la posible zona de acumulación de escombros que se generaran durante un eventual colapso parcial y/o total de la vivienda emplazada en el predio de la Calle 78 C Sur No. 14-26, razón por la cual se recomendó a sus habitantes y/o responsables, evacuarla de manera temporal y preventiva hasta tanto se garanticen sus condiciones de estabilidad estructural y habitabilidad. Adicionalmente se evidenció que la vivienda ubicada en la parte superior del talud de corte evaluado, en la Calle 78 C Sur No. 14-20, presentó desprendimientos en el suelo de cimentación por el colapso del muro de cerramiento que confinaba parte del talud sobre el cual está vivienda se emplazaba, por tal razón se ve comprometida en su estabilidad estructural y habitabilidad recomendando a sus habitantes y/o responsables evacuarla de manera temporal y preventiva hasta tanto se garanticen sus condiciones de estabilidad estructural y habitabilidad. **(Ver Fotografías 3 a la 6)**

Entre las posibles causas por las cuales se presento el colapso del muro en mampostería que confina parte del talud de corte posiblemente realizado para el emplazamiento de las viviendas evaluadas, así como los desprendimientos del suelo de cimentación de la vivienda de la Calle 78 C Sur No. 14-20, están la no competencia del muro en mampostería para soportar los empujes ejercidos por el terreno, la falta de medias para el manejo de las aguas de escorrentía subsuperficial que pudiesen infiltrarse al interior del talud de corte, y las deficiencias constructivas del muro de mampostería principalmente relacionadas con la falta de elementos de confinamiento y amarre del tipo columnas y vigas.

**Fotografía 3.** Se observa el desprendimiento del suelo de cimentación de la vivienda de la Calle 78 C Sur No. 14-20.

- La estabilidad estructural y la habitabilidad de la vivienda emplazada en el predio de la Calle 78 C Sur No. 14-20 del barrio Divino Niño sector las colinas de la Localidad de Ciudad Bolívar, según lo observado pudiere encontrarse comprometida por el avance del proceso de inestabilidad del talud de corte, razón por la cual se recomienda a sus habitantes y/o responsables evacuarla de manera temporal y preventiva, hasta tanto se garanticen sus condiciones de habitabilidad y/o funcionalidad.

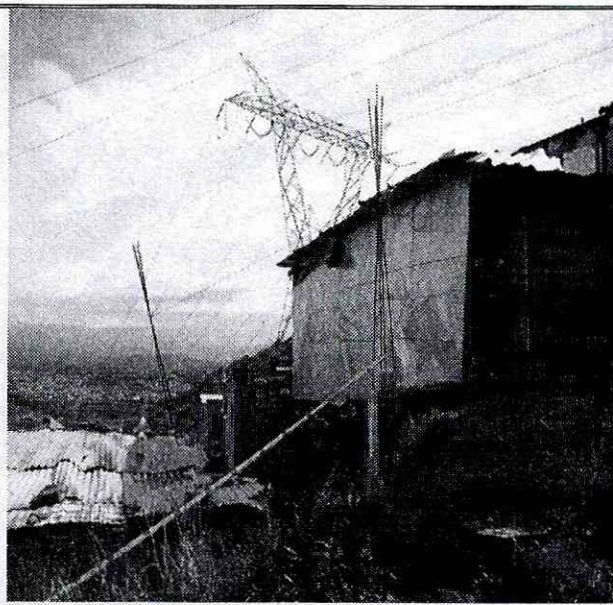
**Fotografía 4.** Se observa la vivienda de la Calle 78 C Sur No. 14-20 emplazada en la parte superior del talud de corte.

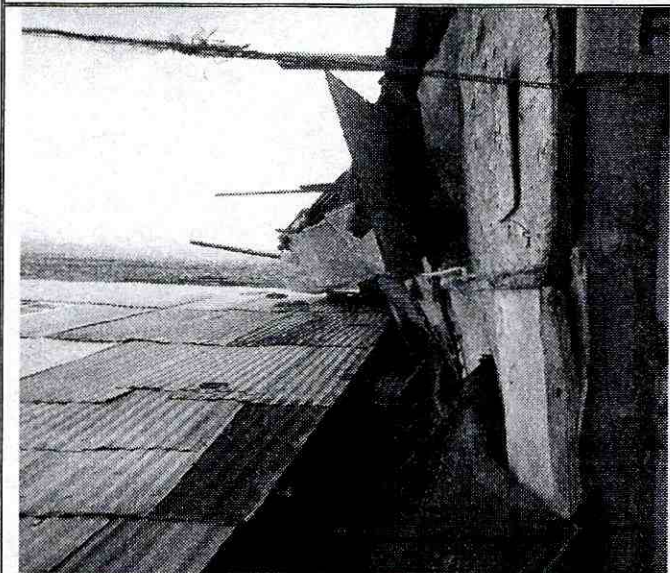
**Fotografía 5.** Se observa la vivienda de la Calle 78 C Sur No. 14-26 generando empujes hacia otra vivienda por el colapso del muro de cerramiento en el costado oriental.

- La estabilidad estructural y la habitabilidad de la vivienda emplazada en el predio de la Calle 78 C Sur No. 14-26 del barrio Divino Niño sector las colinas de la Localidad de Ciudad Bolívar, se encuentran comprometidas en el corto plazo, por los daños identificados en la misma, razón por la cual se recomienda a sus habitantes y/o responsables evacuarla de manera temporal y preventiva, hasta tanto se garanticen sus condiciones de estabilidad estructural y habitabilidad.

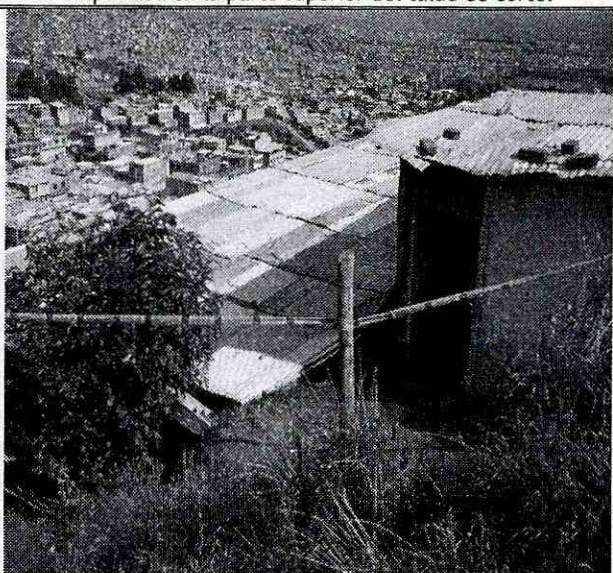
**Fotografía 6.** Se observan las viviendas de la Calle 78 C Sur No. 14-26 y 14-34, afectadas por el colapso del muro de cerramiento al costado oriental.
