ALCALDÍA MAYOR DE BOGOTÁ D.C. Fondo Prevención y Atención Emergencias	<h2>DIAGNÓSTICO TÉCNICO</h2>	Código:	GAR- FT - 03
		Versión:	01
		Código documental:

DIAGNÓSTICO TÉCNICO No. DI-5878
SUBDIRECCIÓN DE EMERGENCIAS
COORDINACIÓN DE ASISTENCIA TÉCNICA
EVENTO SIRE 332083

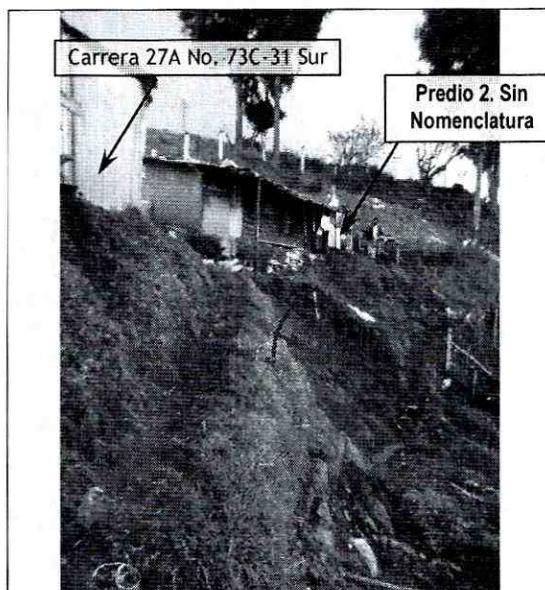
Foto 1. Vista general de los dos predios visitados, ubicados en el barrio Tabor Altaloma de la Localidad de Ciudad Bolívar, y el proceso de remoción en masa identificado.

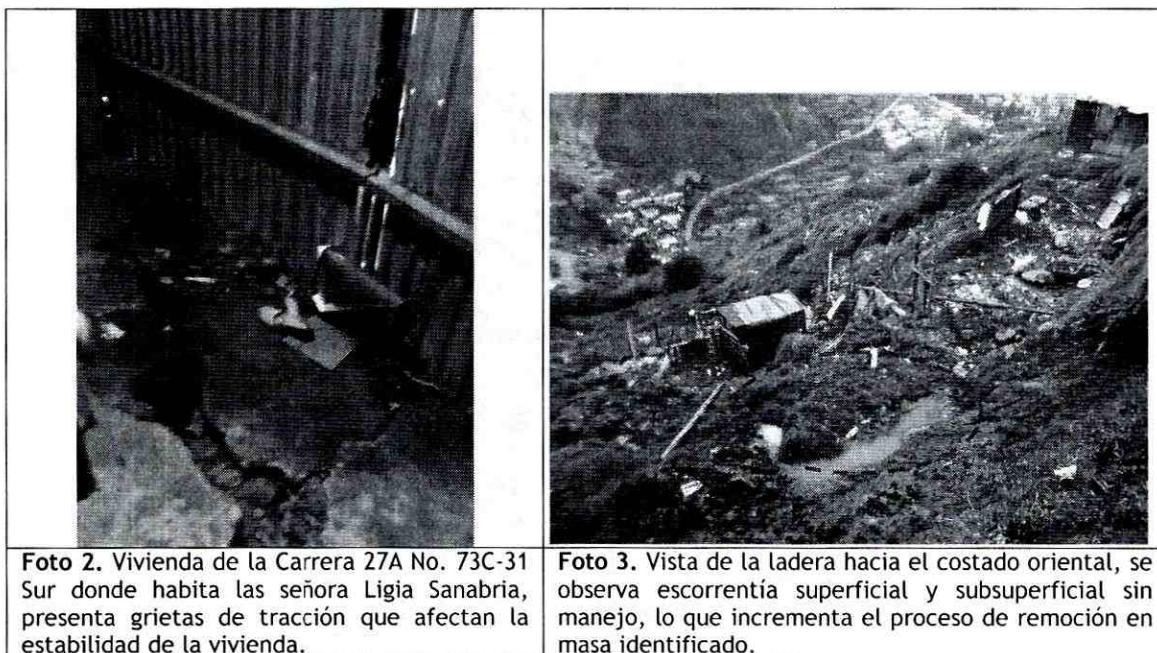
Entre las posibles causas por las cuales se presentó el proceso de remoción en masa de carácter local tipo flujo de lodos identificado en la ladera contigua a los predios de la Carrera 27A No. 73C-31 Sur (según información de la comunidad, no confirmada mediante la cartografía oficial) y un predio 2 sin nomenclatura ubicado al costado sur del predio de la Carrera 27A No. 73C-31 Sur, están los flujos de escorrentía superficial y subsuperficial que según lo observado son captados en la parte alta de la ladera natural y que posteriormente discurren por la misma hasta alcanzar la ladera en mención afectada por el procesos de remoción en masa en comento y la falta de sistemas de protección y manejo de las aguas de escorrentía en el sector. (Ver Fotografía 3)

En la parte alta de la ladera natural y aproximadamente a dos (2) metros del límite superior del proceso de remoción en masa de carácter local tipo flujo de lodos identificado, se emplazan los predios de la Carrera 27A No. 73C-31 Sur donde habita las señora Ligia Sanabria y su familia y el predio 2 sin nomenclatura donde habita el señor Laurencio Reyes y su familia; viviendas que corresponden a construcciones de un nivel (1) en material de recuperación, principalmente láminas de zinc y elementos de madera, que presentan deficiencias constructivas asociadas a la falta de elementos estructurales tipo columnas y vigas de amarre, así como de sistemas adecuados de cimentación, viviendas que según la inspección visual y evaluación cualitativa se encuentran en el área de influencia del proceso de remoción en masa en comento, ya que se presentan grietas de tracción que generan compromiso en las viviendas en el corto plazo.

Foto 2. Vivienda de la Carrera 27A No. 73C-31 Sur donde habita las señora Ligia Sanabria, presenta grietas de tracción que afectan la estabilidad de la vivienda.

Foto 3. Vista de la ladera hacia el costado oriental, se observa escorrentía superficial y subsuperficial sin manejo, lo que incrementa el proceso de remoción en masa identificado.

- A la Alcaldía Local de Ciudad Bolívar, desde su competencia, definir el responsable y/o responsables de adelantar los estudios técnicos pertinentes que permitan deducir las medidas a implementar en el talud afectado por el proceso de remoción en masa identificado en los predios de la Carrera 27A No. 73C-31 Sur y predio 2 sin nomenclatura del Desarrollo Tabor Altaloma, para lo cual es necesario contar el apoyo de personal idóneo, mediante la conformación de obras de protección geotécnica, las cuales deberán contar con un sistema para dar manejo adecuado a las aguas de escorrentía superficial y subsuperficial, garantizando que se cumplan los requerimientos establecidos en la normatividad vigente, para lo cual se deben tramitar los permisos y licencias respectivos.
