**DIAGNÓSTICO TÉCNICO No. DI- 5889**  
**SUBDIRECCIÓN DE EMERGENCIAS**  
**COORDINACIÓN DE ASISTENCIA TÉCNICA**  
**EVENTO SIRE 330659**

<b>DIRECCIÓN:</b>	Calle 82 A Sur No. 18 N - 36	<b>ÁREA DIRECTA:</b>	50 m <sup>2</sup>				
<b>BARRIO:</b>	Arabia	<b>POBLACIÓN ATENDIDA:</b>	4				
<b>UPZ:</b>	68 - El Tesoro	<b>FAMILIAS</b>	1	<b>ADULTOS</b>	2	<b>NIÑOS</b>	2
<b>LOCALIDAD:</b>	19 - Ciudad Bolívar	<b>PREDIOS EVALUADOS</b>	1				
<b>CHIP</b>	AAA0029FWTO	<b>DOCUMENTO REMISORIO</b>	CR- 13544

REMOCIÓN EN MASA

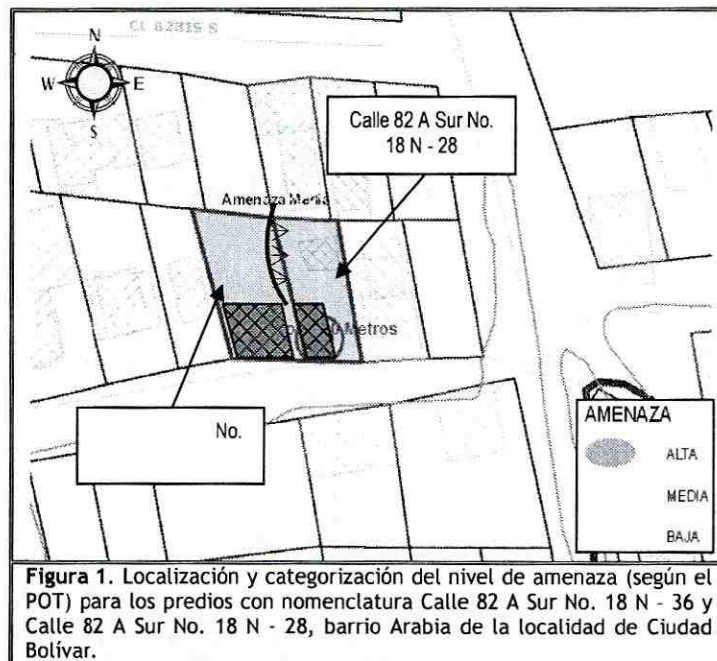
El Barrio Arabia fue legalizado mediante el Acto Administrativo No. 1774 del 13 de diciembre de 1993 expedido por el antiguo Departamento Administrativo de Planeación Distrital, actual Secretaria Distrital de Planeación - SDP, para lo cual el Fondo de Prevención y Atención de Emergencias, FOPAE, no emitió concepto técnico de riesgo. Por lo anterior, para cualquier acción a adelantar en el Barrio y/o predio, se deberá tener en cuenta las restricciones y/o condicionamientos de uso del suelo, consignadas en la resolución de legalización. De acuerdo con los Planos Normativos de Amenaza por Remoción en Masa y Amenaza por Inundación del Plan de Ordenamiento Territorial de Bogotá, POT (Decreto 190 de 2004, por el cual se compilan los decretos 619 de 2000 y 469 de 2003), los predios de la Calle 82 A Sur No. 18 N - 36 y Calle 82 A Sur No. 18 N - 28, se encuentran catalogados en Amenaza Media por Procesos de Remoción en Masa. (Ver Figura 1)

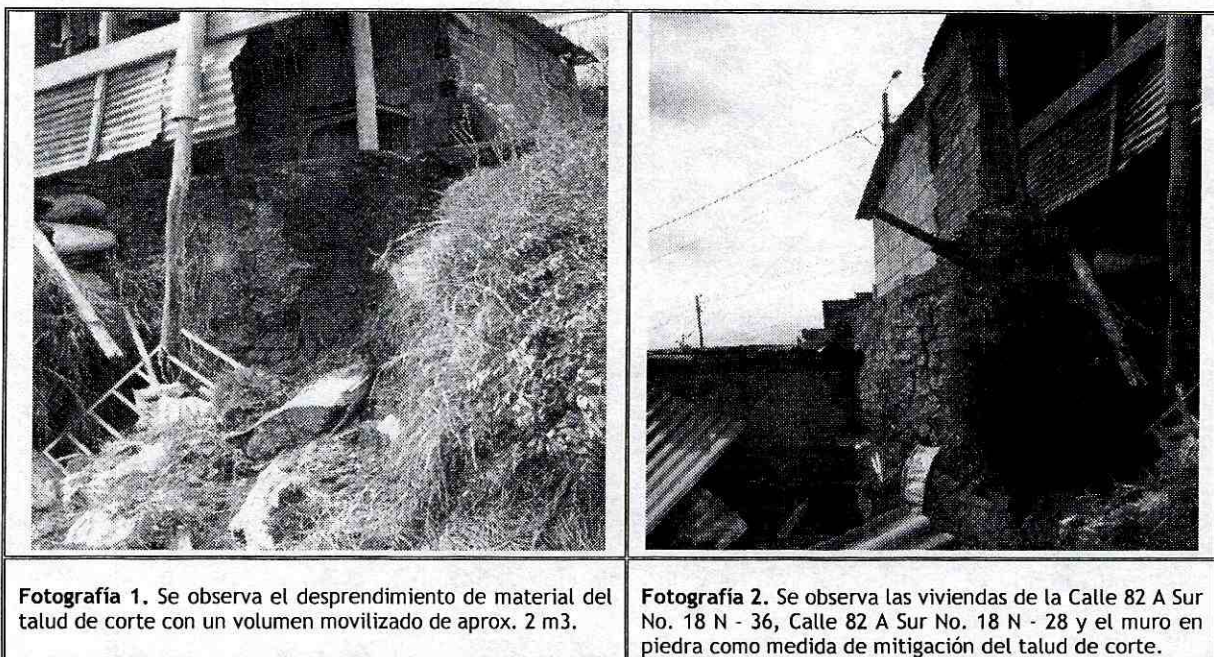
Se presentó un proceso de remoción en masa de carácter local, el cual involucro aproximadamente 2 m3 de suelo residual y material orgánico, que según lo observado se desprendieron de un talud de corte entre el predio de la Calle 82 A Sur No. 18 N - 36 y el predio de la Calle 82 A Sur No. 18 N - 28. Dicho talud tiene una altura cercana a tres (3) metros, pendiente de tendencia vertical ( $\beta=90^\circ$ ) y longitud de doce (12) metros, a lo largo del cual no se observaron medidas para el manejo de las aguas de escorrentía superficial y subsuperficial; sin embargo, este talud cuenta con un muro en piedra que según la inspección visual pudiere no ser una medida monolítica adecuada para soportar los empujes ejercidos por el terreno. Adicionalmente se observó que el material movilizado se depositó en la parte baja del talud y no generó compromiso en la estabilidad estructural de la vivienda allí emplazada, ya que dicha construcción no abarca la totalidad en longitud del talud de corte evaluado. (Ver Fotografías 1 y 3)

De acuerdo con la inspección visual, se observó que la vivienda que se encuentra localizada en la parte alta del talud evaluado con nomenclatura Calle 82 A Sur No. 18 N - 36, corresponde a una construcción de un (1) nivel con sistema prefabricado de pantallas de carga en concreto hacia la parte frontal del predio y mampostería simple hacia la parte posterior de la vivienda, con cubierta liviana en tejas de zinc, sostenidas por un entramado de madera; dicha configuración estructural presenta deficiencias constructivas relacionadas con la carencia de elementos estructurales de confinamiento y amarre como columnas y vigas que aporten rigidez a la estructura, haciéndola altamente vulnerables ante la acción de cargas dinámicas. Adicionalmente, se evidencia en la parte posterior del predio perdida del suelo de cimentación por los desprendimientos del talud de corte antes descrito, razón por la cual se recomendó a sus habitantes y/o responsables mantener restricción de uso del sector en mención. (Ver Fotografía 2)

- A los responsables los predios de la Calle 82 A Sur No. 18 N - 36 y Calle 82 A Sur No. 18 N -28 del Barrio Arabia en la Localidad de Ciudad Bolívar, se recomienda mantener la restricción de uso de las zona posterior de la vivienda hasta tanto se garanticen condiciones de estabilidad del talud y seguridad en las zonas afectadas.

- A los responsables de los predios de la Calle 82 A Sur No. 18 N - 36 y Calle 82 A Sur No. 18 N - 28, implementar las medidas necesarias que permitan estabilizar todos los taludes de corte, posiblemente realizado para el emplazamiento de sus viviendas, para lo cual es necesario contar con el apoyo de personal idóneo; quien deberá determinar el tipo de obra a implementar, garantizando que se cumplan los requerimientos establecidos en la Ley 400 de 1997 (Decreto 33 de 1998 - Norma Colombiana de Diseño y Construcción Sismo Resistente), de acuerdo con la normatividad vigente, para lo cual se deben tramitar los permisos y licencias respectivos.

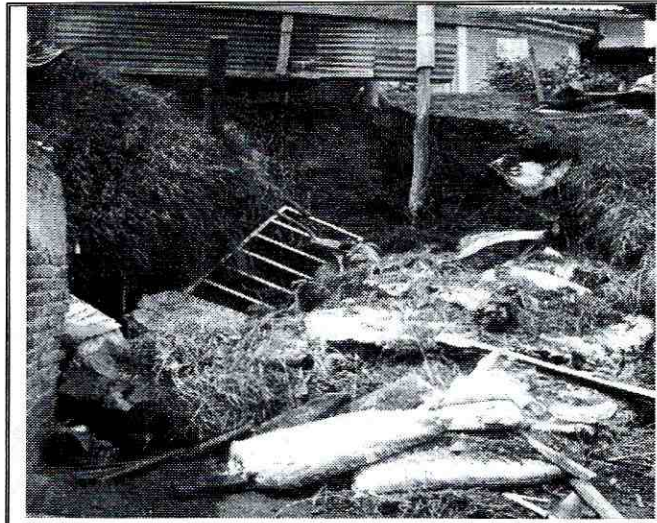
Entre las posibles causas por las cuales se han presentado y pudieren presentar desprendimientos del talud de corte localizado al costado occidental del predio de la Calle 82 A Sur No. 18 N - 28, se encuentran la carencia de sistemas para el manejo del drenaje superficial y sub-superficial en el mismo, condición que ante la presencia de precipitaciones, favorecerá el incremento en la saturación de los material que lo conforman, generando una disminución en las propiedades geomecánicas de los mismos, situación que se ve potencializada por las condiciones geométricas de dicho talud dada su inclinación de tendencia vertical en una altura de aproximadamente 3 metros carentes de medidas de protección y/o estabilización.

**Fotografía 3.** Se observa el desprendimiento del talud de corte el cual se depositó en la parte baja de la vivienda Calle 82 A Sur No. 18 N - 28.
